Tarkentava kuntotutkimus

Päiväys	28.10.2022
Projekti	Kuntotutkimuksen jatkotutkimus
Tilaaaja	Otavanmäki Oy
Kohde	Otavan kirjapainokylän asuinrakennus 21

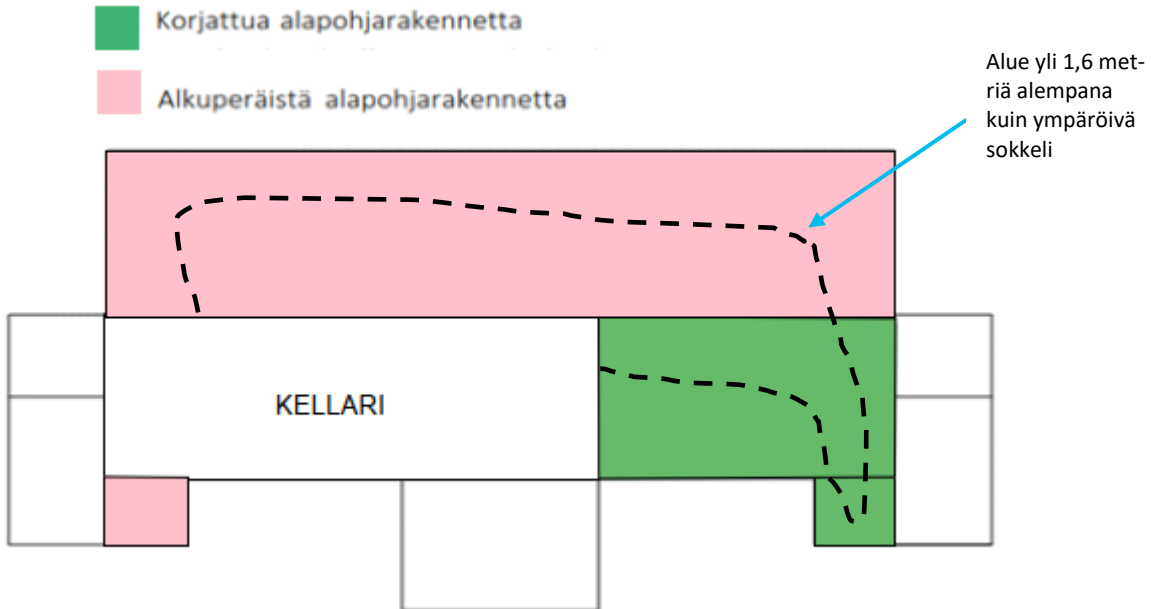
Pohjakartta 1

Korjatulla eli lisälaudoitetulla vihreällä alueella ks. pohjakartta 1 kaikki alapohjan alkuperäiset rakenteet on säilytetty ja lisälaudoituksen tarkoituksena on estää alapohjalaudoituksen ja alapohjakeristeiden putoaminen.

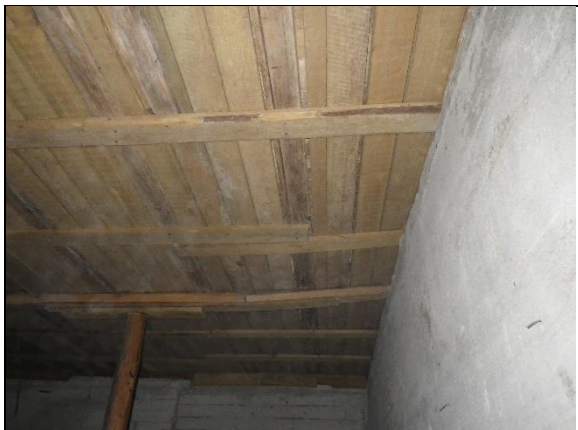
Aluslaudoitusta on tuettu laudoituksella ryömintätilassa. Alla on vanha lahovaurioitunut laudoitus.

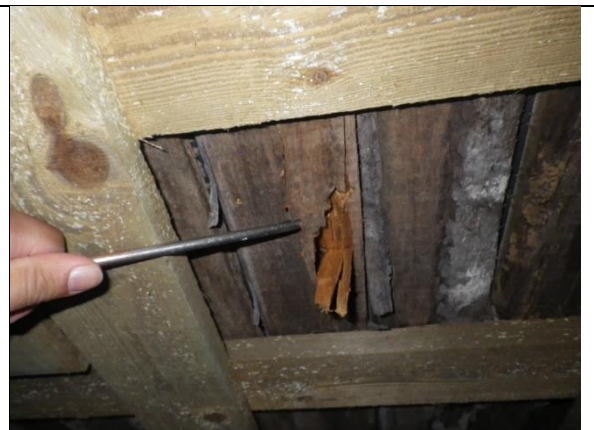
Aluslaudoitus on tuetulla osalla lahovaurioitunutta.

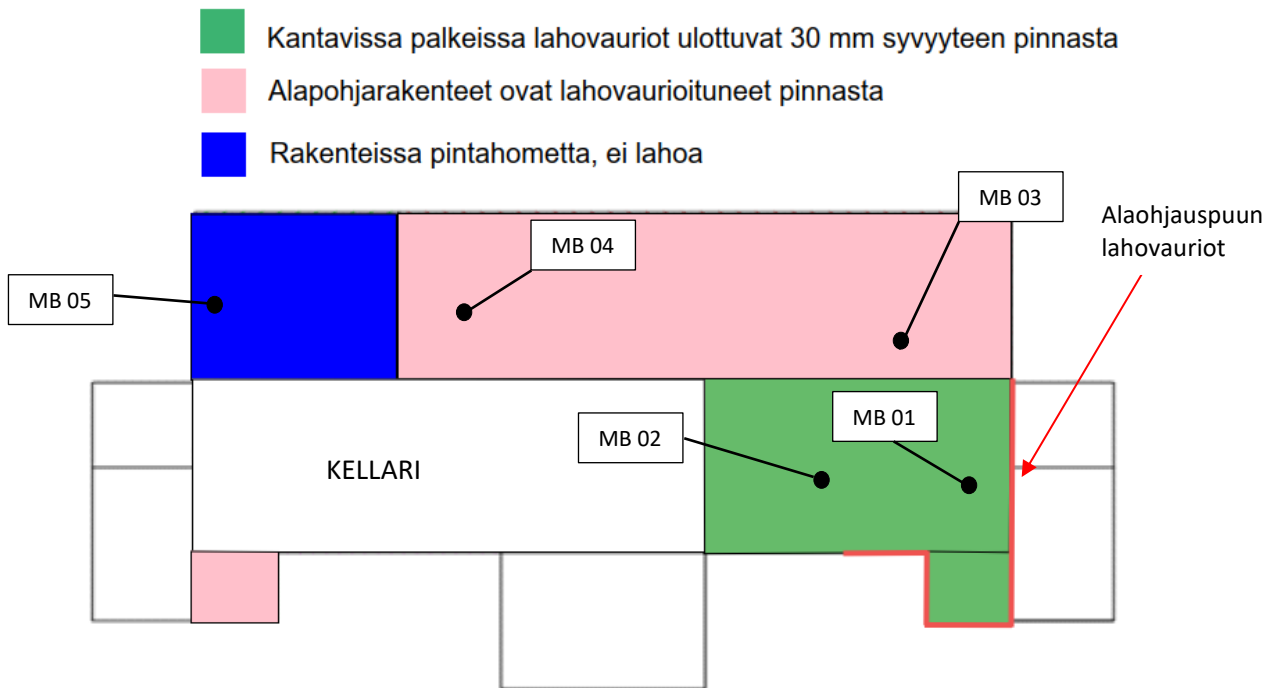
Pohjakartta 2

Vaurioalueet on kuvattu alla olevassa kuvassa.

Puurakenteista mitattiin tarkastushetkellä 17,5–18,9 p-% kosteuksia, jolloin rakenne ei ole yleensä alttiina lahottajasienille, homeimelle ja muille biologisille tuholaisille. Uusitulla osalla puurakenteet ovat painekyllästettyä puuta.

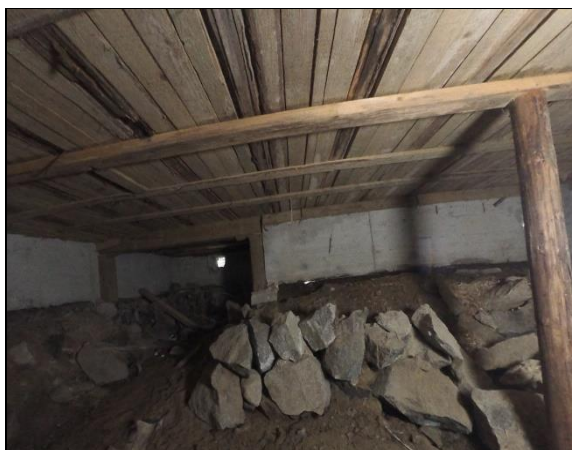
Yleisnäkymä ryömintätilasta.

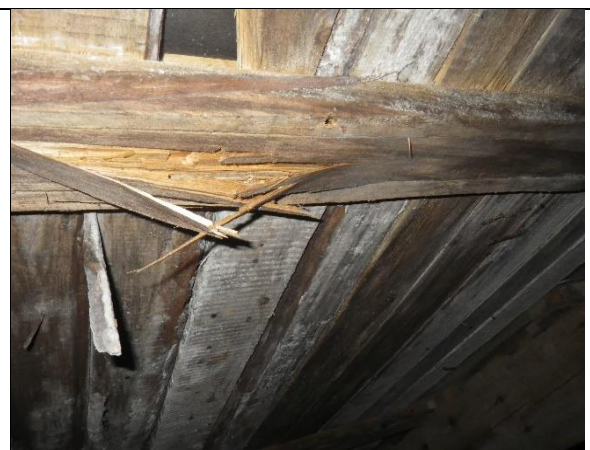
Alapohjan kantavissa puupalkeissa pitkälle edenneitä lahovaurioita.

- Alapohjarakenteen uusiminen (puretaan pintamateriaalit, aluslaudoitus, eristeet, tervapaperit ja kaikki kantavat rakenteet). Mikrobikasvustot ja PAH-yhdisteet on huomioitava purun yhteydessä.

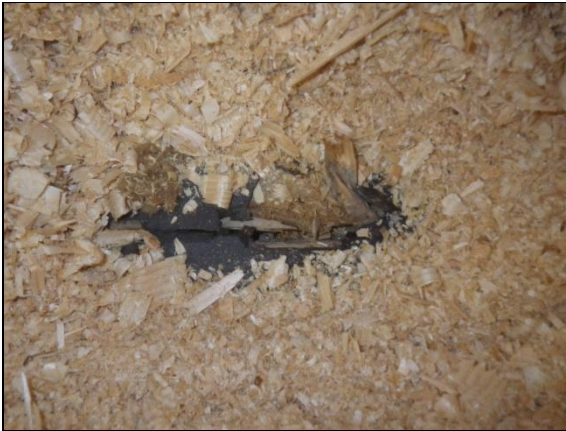
Alapohjarakenteen tervapaperia ja lahovaurioitunutta aluslaudoitusta.

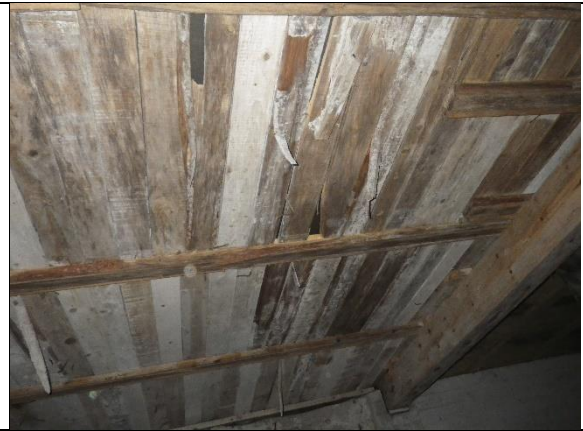
Ryömintätilan alkuperäistä alapohjarakennetta.

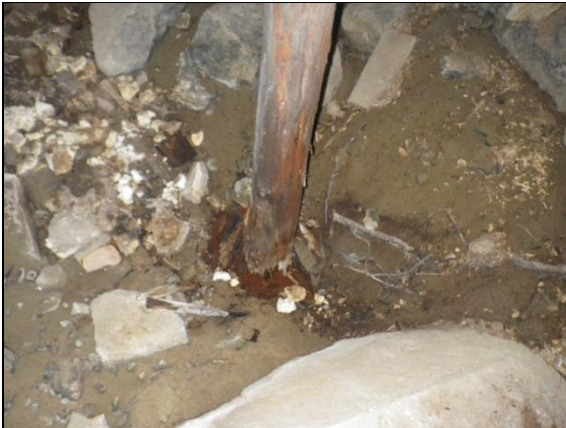
Puupilareiden lahovaurioita.

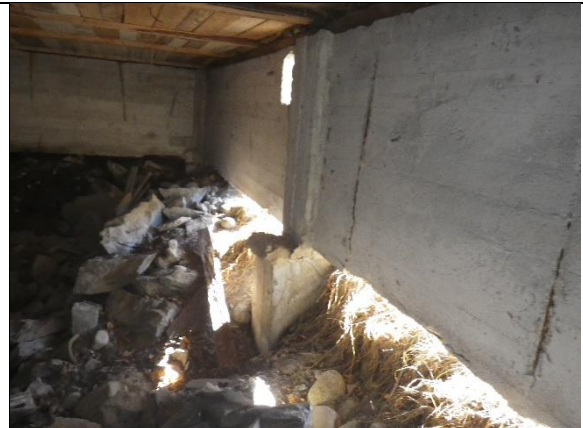
Sokkeli on paikoin auki alaosastaan.

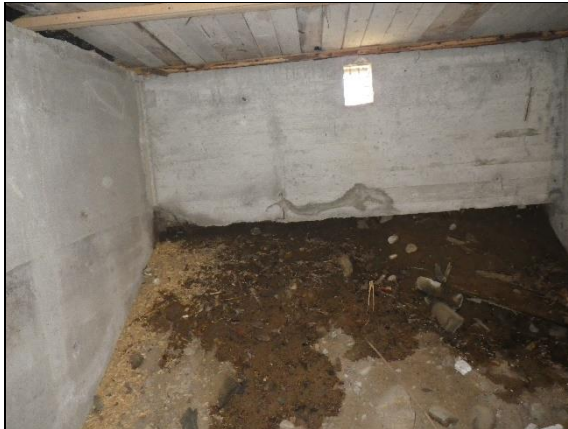
Vesikatton sade- ja sulamisvesien lisäksi ryömintätilaan ohjautuu rakennuksen vierustalta pintavesiä, koska paikoin maanpinta viettää kohti rakennusta. Rakennus on perustettu osittain kalliolle ja ryömintätilaan ohjautuu vesiä todennäköisesti kallion pintaa pitkin. Sokkelipalkkien alla on rako, josta vierustan vedet pääsevät suoraan ryömintätilan maapohjaan, joka on yli metrin matalammalla kuin ympäröivä sokkelitaso. Ryömintätilaan ohjautuvat vedet lisäävät merkittävästi alapohjarakenteisiin kohdistuvaa kosteuskuormitusta.

Ryömintätilaan valuu pintavesiä ulkopuolelta.

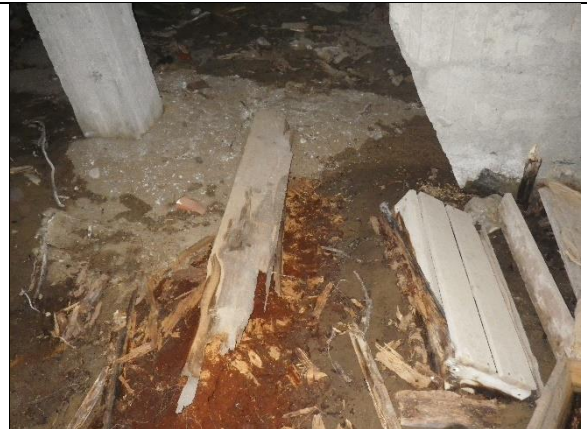
Lahoavaa rakennusmateriaalia ryömintätilan maapohjan päällä.

- Ryömintätilan puhdistaminen orgaanisesta materiaalista sekä maata on poistettava riittävä määrä (200 mm). Huomioitava, ettei ryömintätilan pohja jää osittain kalliopinnalle perustetun sokkelitason alapuolelle, jolloin kosteus ja valumavedet eivät pääse ohjautumaan pois ryömintätilasta.

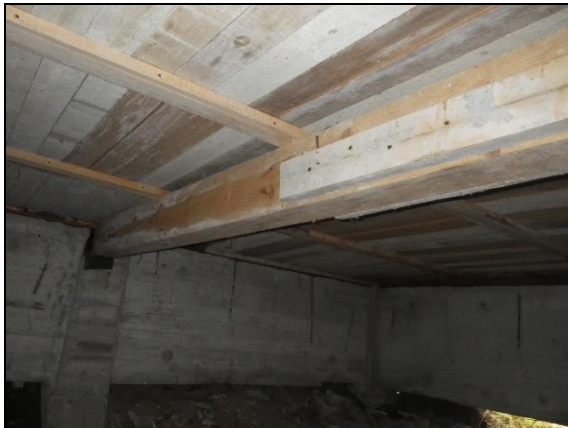
Alkuperäinen vaurioitumaton alapohjarakenne.

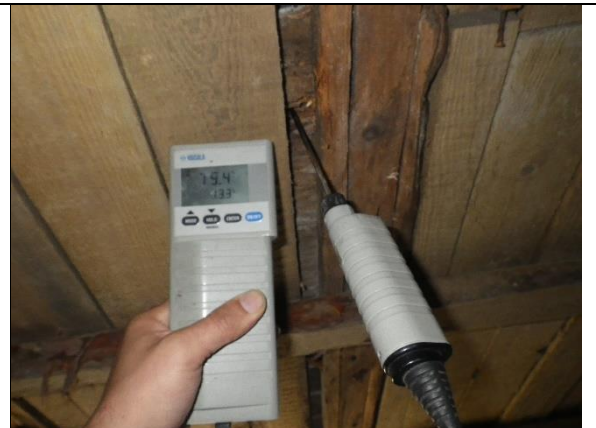
Kosteusmittaus alapohjarakenteesta.

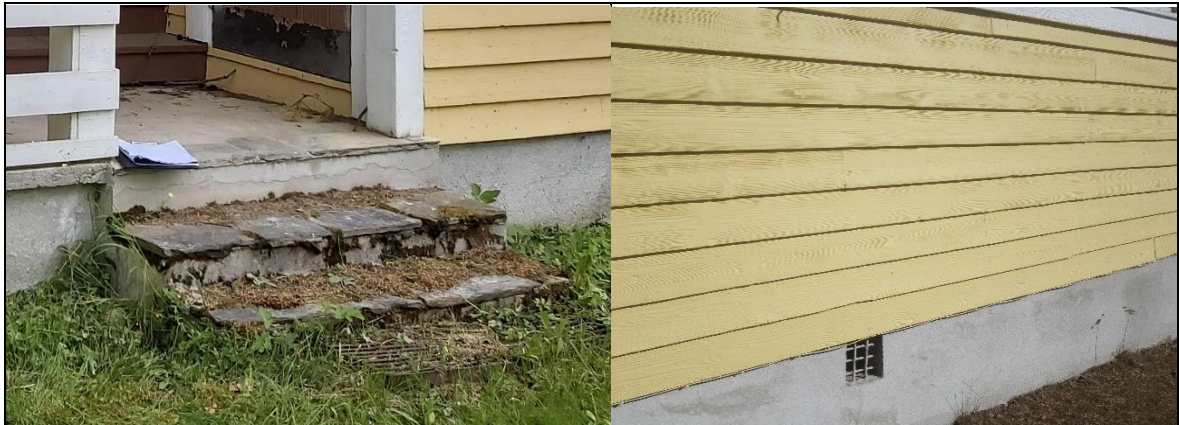
Sokkelipinnat on kunnostettu julkisivun maalauksen yhteydessä ja olivat hyvässä kunnossa. Portaiden liuskekivet olivat paikka paikoin lohkeilleet (askel) ja saumat irronneet.

Liuskekiven lohkeilua ulkoportaissa.

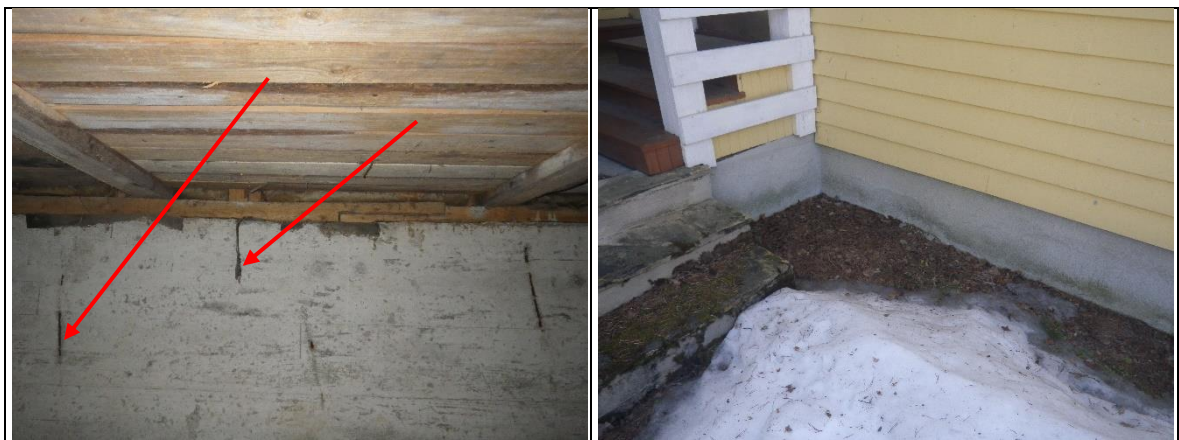
Perustuksien kantavissa sokkelipalkeissa havaitut teräskorroosiovauriot tulee korjata, koska rakenteen teräsiin kohdistuu myös vetorasitusta, ja niiden kapasiteetin heikentyminen aiheuttaa riskin rakenteen kantavuudelle. Korjaus voidaan tehdä paikka- ja osakorjauksilla.

Sokkelipalkissa korrosiovaurioituneet teräkset näkyvissä ryömintätilassa.

- Betonisokkelirakenteiden paikkakorjaus niiltä osin, jossa teräkset ovat tulleet näkyviin.
- Sade- ja vesikattovesien ohjaaminen pois ryömintätilasta mm. rännikaivoilla ja väh. 1:20 maanpinnan kallistuksilla. Ympäröivä maasto on osin kalliopohjaista ja kallionpintaa on jo aiemmin louhittu ja mahdollisesti joudutaan louhimaan lisää, mikäli halutaan muokata voimakkaammin maanpintoja tai tehdä sadevesikaivoja. Huomioitava, että perustus on tehty osin kallion päälle, jolloin louhinta sokkelin läheisyydessä on hyvin riskialtista. Yläpuolelta maastosta valuvat sade- ja sulamisvedet suositellaan ohjaaman riittävällä vastakallistuksilla rakennuksen sivuitse tekemällä niskaojat. Niskaojan paikka, suunta ja kaltevuus valitaan siten, että valuva vesi sivuuttaa rakennuksen vähintään kolmen metrin etäisyydeltä ja ettei siitä aiheudu haittaa naapurirakennuksille.

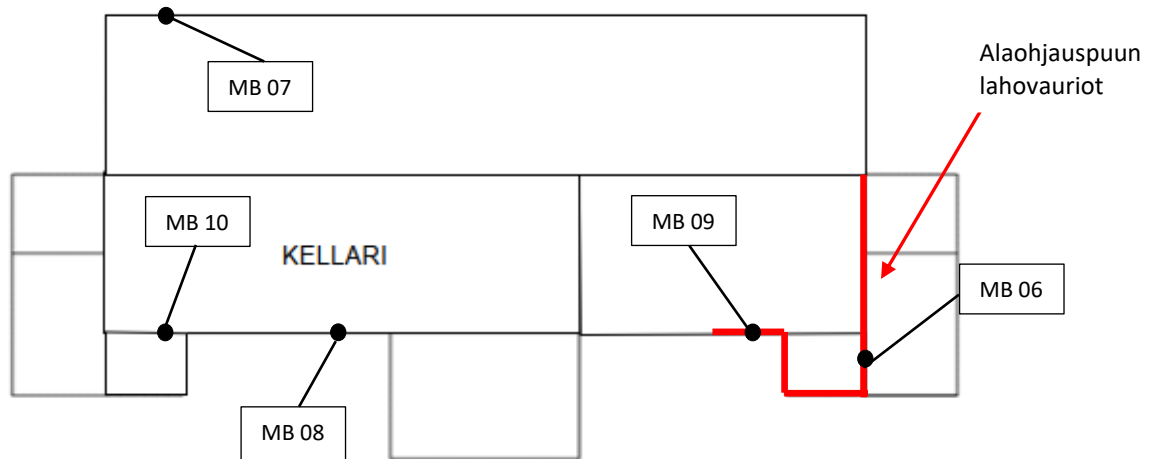
Pohjakartta 3

Alaohjauspuut altistuvat ryömintätilan kosteille olosuhteille ja alaohjauspuissa havaittiin merkittäviä lahovaurioita alla olevassa kuvassa esitetyllä alueella. Alaohjauspuusta on n. 10 % lahovaurioitunutta. Lisäksi kuvassa on esitetty ulkoseinärakenteen näytteenottokohtat.

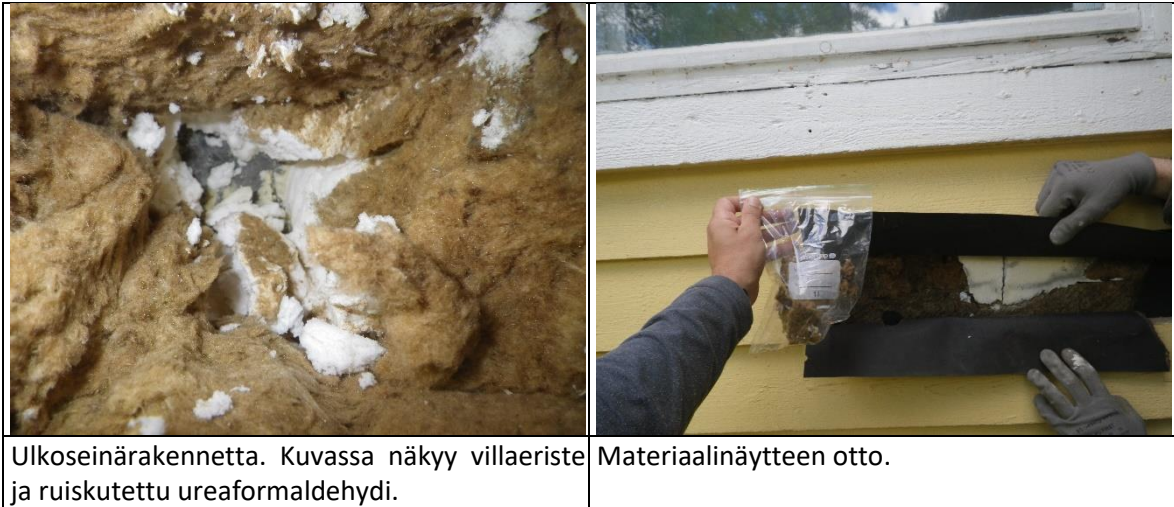
Materiaalinäytteen otto.

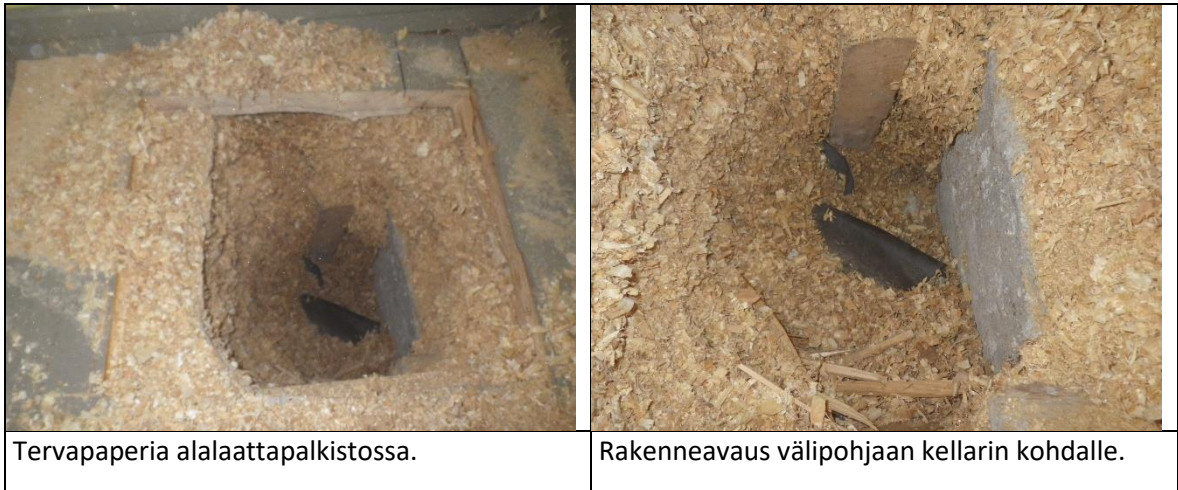
Tervapaperia alaaattapalkistossa.

Rakenneavaus välipohjaan kellarin kohdalle.

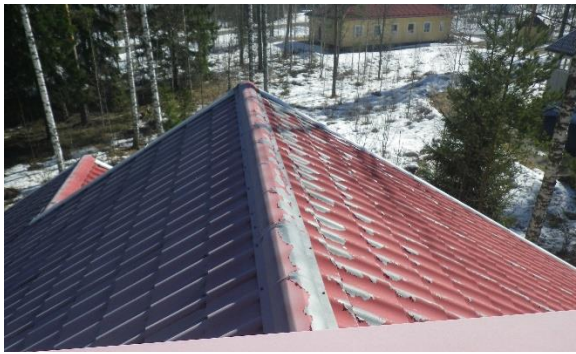
Maalattu tiilikuvioitu peltikatto.

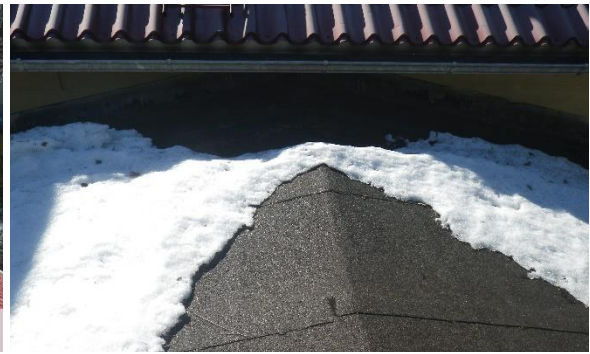
Huopakatto sisääntulon päällä.

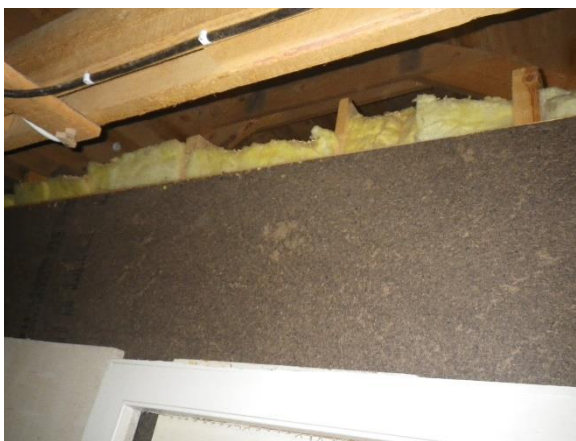
Yläpohjan mineraalivilla lisälämmöneristys.

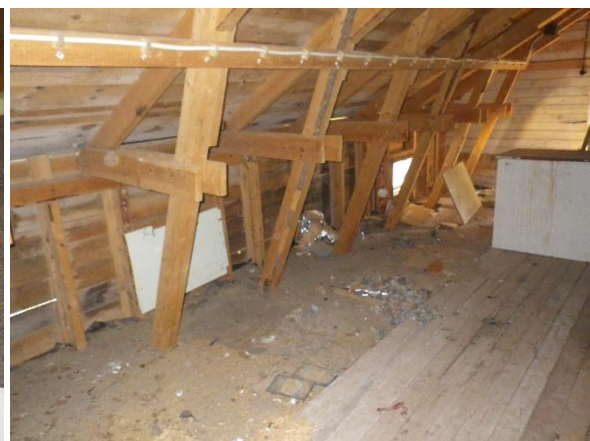
Yläpohjarakenne on hyvässä kunnossa.

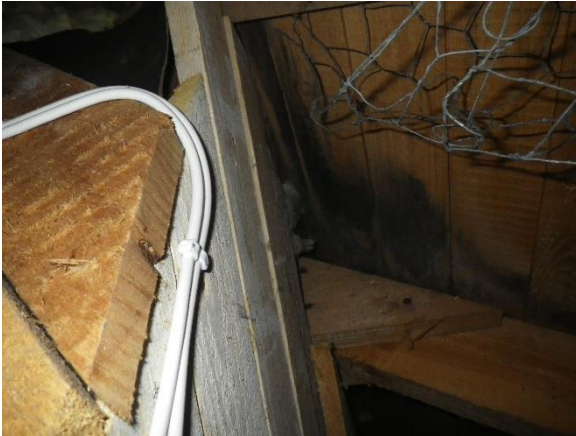
Vesikaton paikallinen kosteusvaurio.

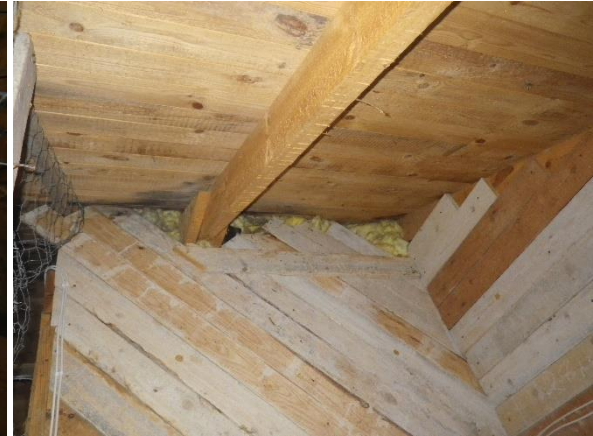
Vesikattorakenteessa ei toteudu tuuletus.
