Tarkentava kuntotutkimus

Päiväys	28.10.2022
Projekti	Kuntotutkimuksen jatkotutkimus
Tilaaaja	Otavanmäki Oy
Kohde	Otavan kirjapainokylän asuinrakennus 22

Otavan kirjapainokylä
Rakennus 22
Otavantie
42700 Keuruu

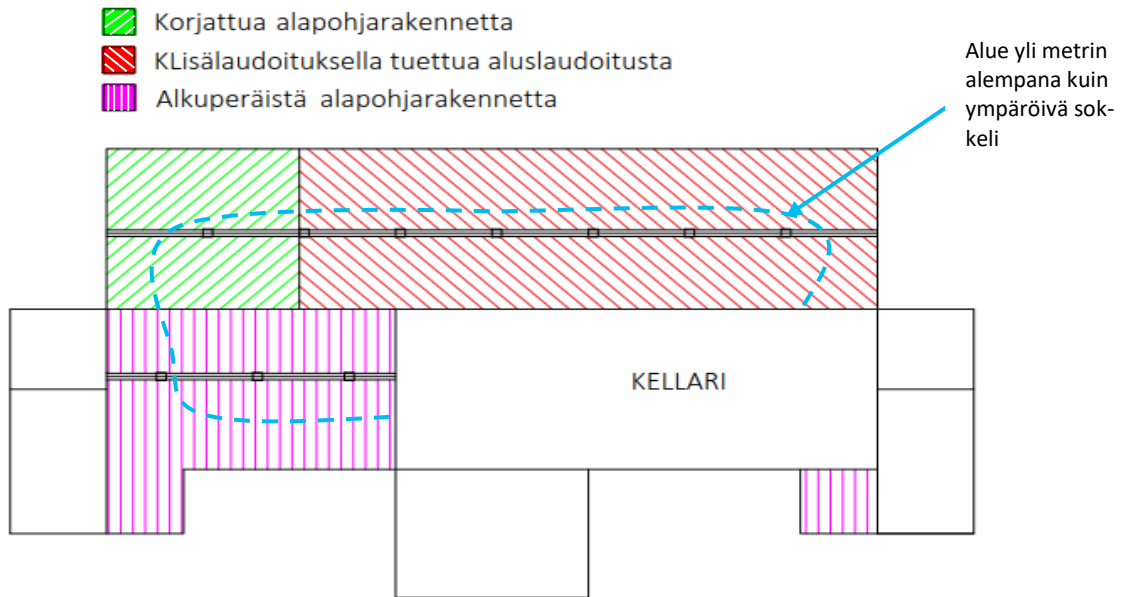
Pohjakartta 1

Lisälaudoitetulla osalla kaikki alapohjan alkuperäiset rakenteet on säilytetty ja lisälaudoituksen tarkoituksena on estää alapohjalaudoituksen ja alapohjaeristeiden putoaminen.

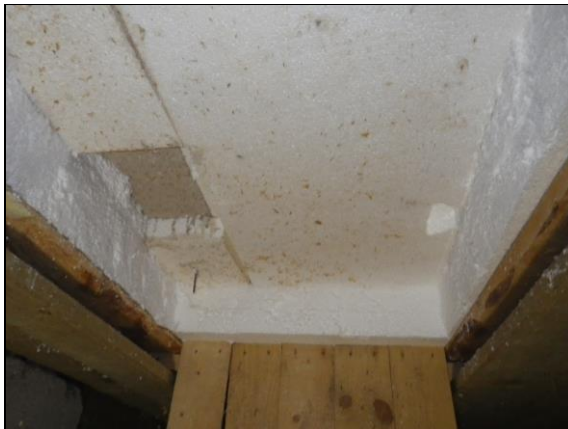
Keskiasuntoihin myöhemmin tehtyjen märkätilalaajennusten kohdalla alapohjarakenne poikkeaa muusta alapohjarakenteesta. Rakenteen purueristeet on poistettu ja tilalle on asennettu EPS-eristettä, EPS-eristeen päälle on valettu betonilaatta. Kantavilta osiltaan rakenne on alkuperäinen puupalkkisto. Puupalkkistossa havaittiin laajoja lahovauriota ks. Pohjakartta 2, jotka rakenteen kuormituksen lisääntyneenä (betonilaatta), voivat aiheuttaa rakenteen paikallisen sortumisvaaran.

Keskiasuntojen märkätilalaajennuksen kohta.

Keskiasuntojen märkätilalaajennusten kohdalla alapohjakuormitusta on lisätty betonilaatalla ja koska vauriot ulottuvat palkkien alapinnasta n. 25 mm korkeuteen, on jo olemassa paikallinen romahdusvaara.

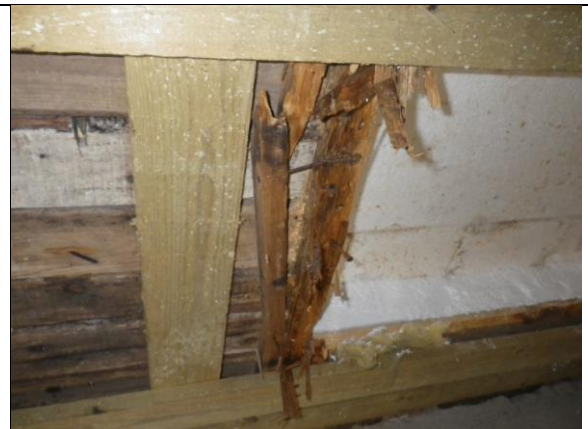
Poikittaispalkissa pitkälle edennyt lahovaurio betonilaatan kohdalla.

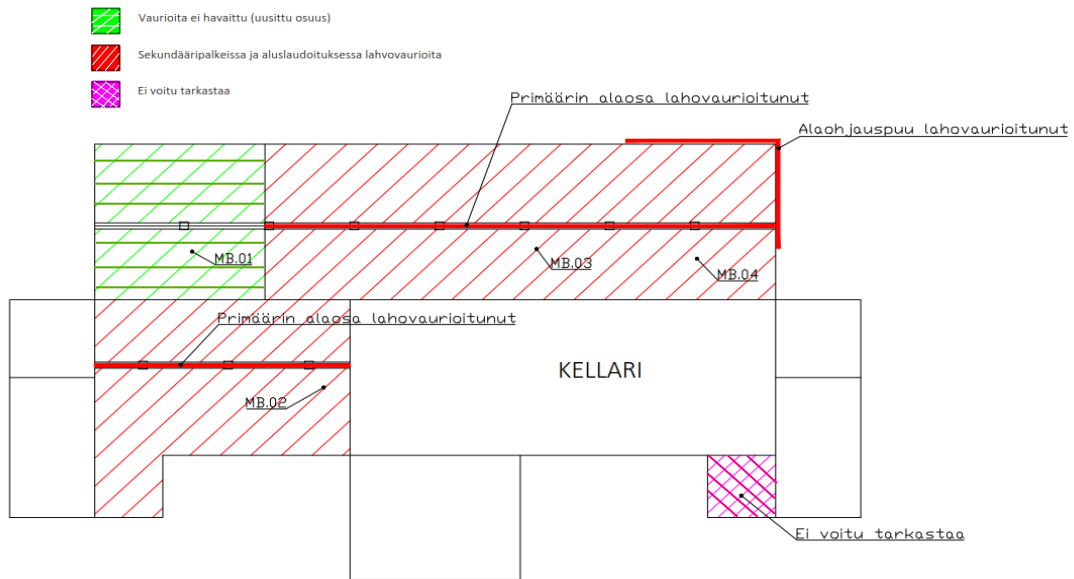
Pohjakartta 2

Lisälaudoitetulla ja täysin alkuperäiskuntoisella alapohjaosalla pää- ja poikittaispalkit sekä alapohjalaudoitus ovat suurelta osin lahovaurioituneet. Kantavissa puupalkeissa vauriot ovat palkkien alareunoissa, ja ulottuvat n. 25 mm korkeuteen. Vauriot palkeissa vaikuttavat jo rakenteen kantavuuteen/jäykkyyteen heikentävästi. Alapohjalaudoituksesta 2/3 osaa on lahovaurioitunutta, loppuosalla laudoitus on tummunutta ja sen pinnalla on mikrobikasvustoa. Lahovaurioitumista havaittiin kaikissa alkuperäisissä pääpalkeissa ja poikittaispalkeissa.

Puurakenteista mitattiin tarkastushetkellä 18,5 – 22,2 p-% kosteuksia, joka tarkoittaa, että rakenteissa olevat vauriot etenevät. Uusitulla osalla puurakenteet ovat painekyllästettyä puuta.

- Alapohjarakenteen uusiminen (puretaan pintamateriaalit, aluslaudoitus, eristeet, tervaperit ja kaikki kantavat rakenteet). Mikrobikasvustot ja PAH-yhdisteet on huomioitava purun yhteydessä.

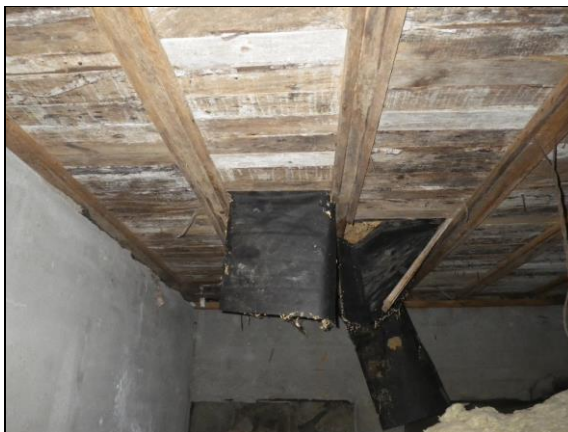
Alapohjan aluslaudoitus ja eristeet ovat pudonneet.

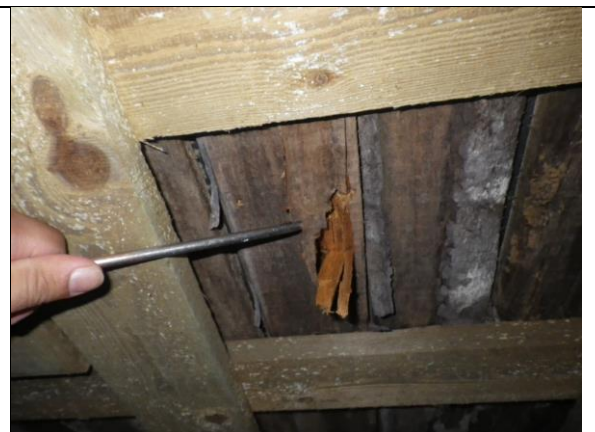
Aluslaudoitus on tuetulla osalla lahovaurioitunutta.

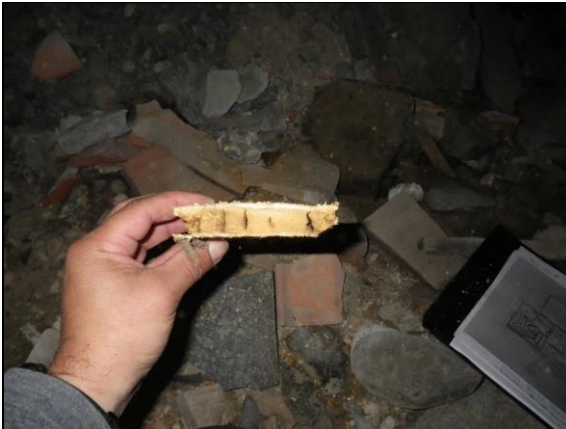
Aluslaudoitus on paikoin läpilaho.

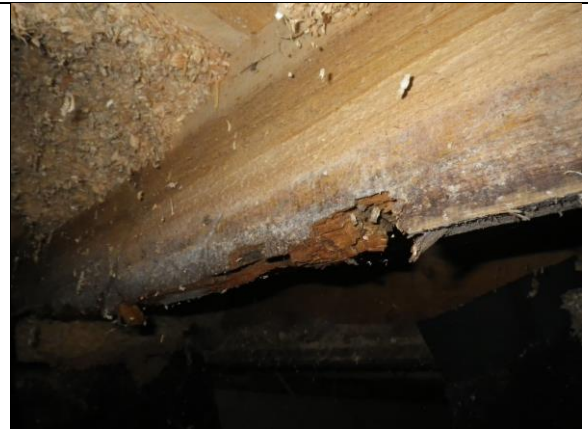
Poikittaispalkkien alaosan lahovaurio.

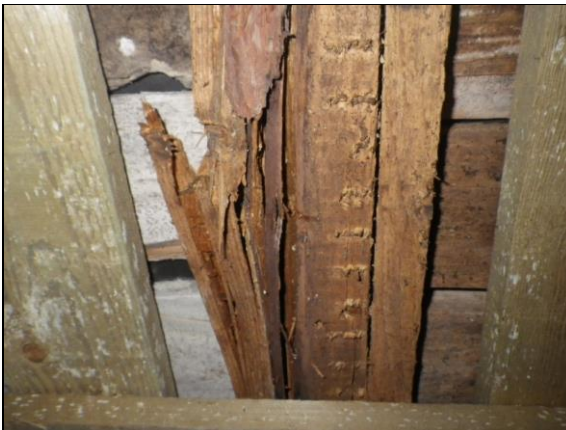
Poikittaispalkin lahovaurio.

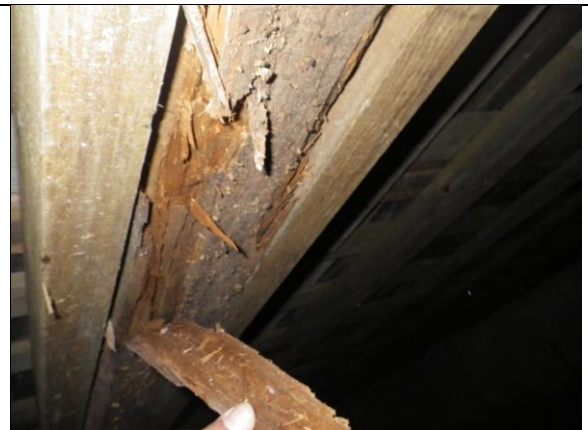
Vahvistetun alapohjapalkin lahovaurio.

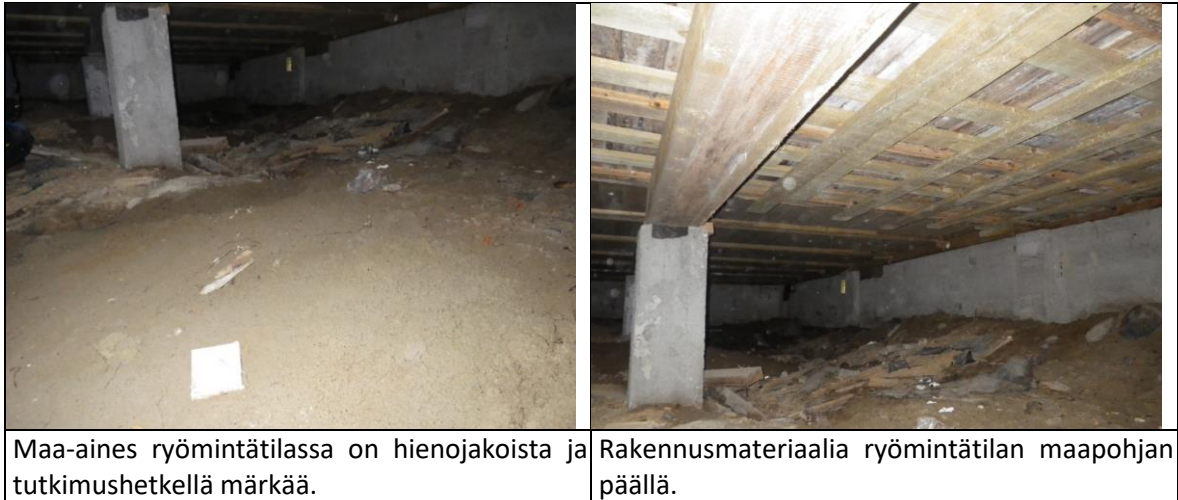
Maa-aines ryömintätilassa on hienojakoista ja tutkimushetkellä märkää.

Rakennusmateriaalia ryömintätilan maapohjan päällä.

- Ryömintätilan puhdistaminen orgaanisesta materiaalista sekä maata on poistettava riittävä määrä (200 mm). Huomioitava, ettei ryömintätilan pohja jää osittain kallionpinnalle perustetun sokkelitason alapuolelle, jolloin kosteus ja valumavedet eivät pääse ohjautumaan pois ryömintätilasta.

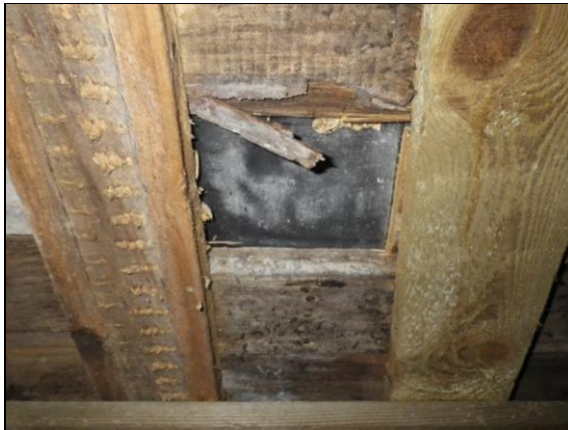
Alapohjarakenteessa olevassa tervapaperissa (PAH.15) ei havaittu PAH-yhdisteitä. Alapohjarakenteessa on aluslaudoituksen päällä tervapaperi, joka aiemmin tehdyn rakenneavauksen kohdalla ei sisältänyt PAH-yhdisteitä, mutta muiden vastaavien rakennusten verrokkituloksien perusteella voi tämänkin rakennuksen alapohjarakenteen tervapaperi sisältää ainakin paikallisesti PAH-yhdisteitä. Laboratorion analyysivastaus liitteessä 2.

Alapohjarakenteen tervapaperia.

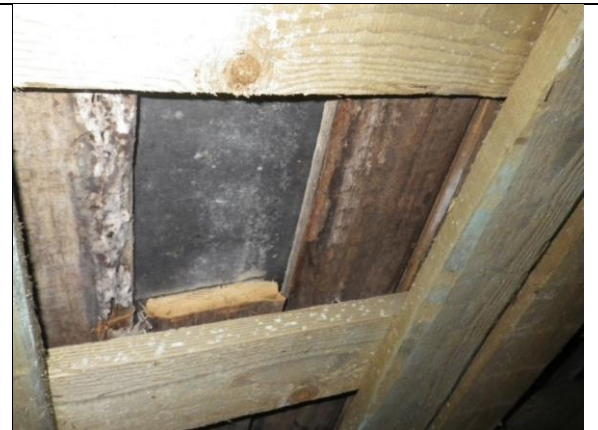
Alapohjarakenteen tervapaperia.

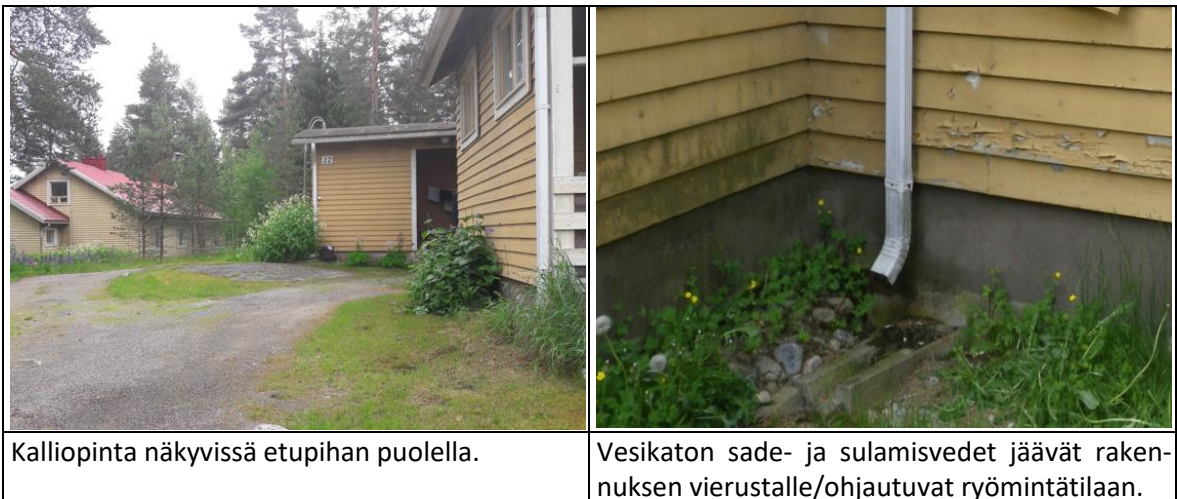
Maa rakennuksen vierustoilla on melko tasaista, mutta paikoin on kohtia, joissa maa viettää loivasti kohti rakennusta, ohjaten ryömintätilaan maastosta ja vesikatolta tulevia vesiä.

Vesikaton sade ja sulamisvedet ohjataan syöksytorvista rakennuksen vierustalle. Rakennuksen vierustalle ohjatuista vesistä osa ohjautuu ryömintätilaan sokkelipalkin alta.

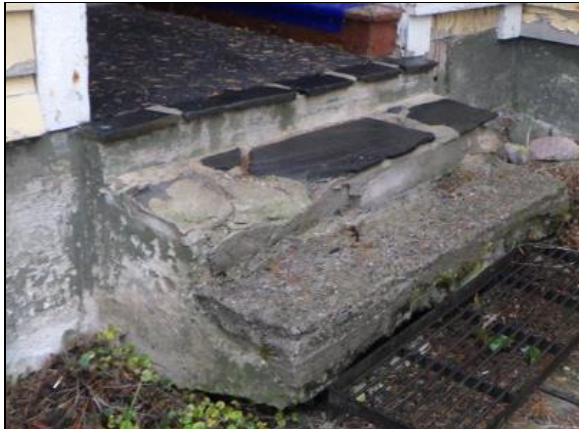
Pääovien portaiden betoni on rapautunut jokaisesta sisääntulosta. Portaista on irronnut useita liuskekiviä (askel). Lisäksi portaiden ruostuneita betoniteräksiä on näkyvissä.

Rapautuneita ulkoportaita.

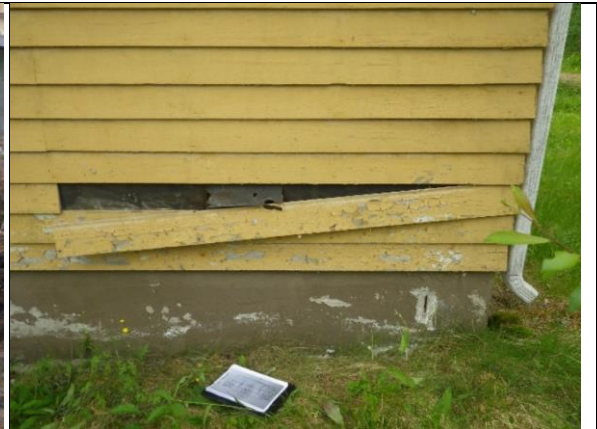
Julkisivun pinnoitevauriot keskittyvät seinän alaosaan.

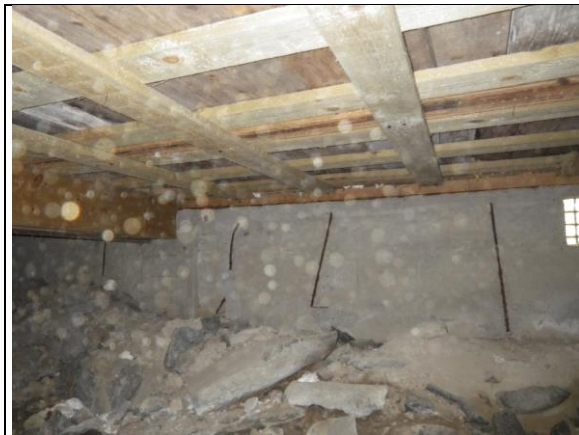
Perustuksien kantavissa sokkelipalkeissa havaitut teräskorroosiovauriot tulee korjata, koska rakenteen teräsiin kohdistuu myös vetorasitusta, ja niiden kapasiteetin heikentyminen aiheuttaa riskin rakenteen kantavuudelle. Korjaus voidaan tehdä paikka- ja osakorjauksilla.

Sokkelipalkissa teräkset näkyvissä.

- Betonisokkelirakenteiden paikkakorjaus niiltä osin, jossa teräkset ovat tulleet näkyviin.
- Sade- ja vesikattovesien ohjaaminen pois ryömintätilasta mm. rännikaivoilla ja väh. 1:20 maanpinnan kallistuksilla. Ympäröivä maasto on kalliopohjaista ja kallionpinta on näkyvässä rakennuksen sokkelin vieressä useassa kohdassa, joka johtaa louhintatöihin, mikäli halutaan muokata maanpintoja tai tehdä sadevesikaivoja. Huomioitava, että perustus on tehty osin kallion päälle, jolloin louhinta sokkelin läheisyydessä on hyvin riskialtista. Yläpuolelta rinteestä valuvat sade- ja sulamisvedet suositellaan ohjaaman riittäväillä vastakallistuksilla rakennuksen sivuitse tekemällä niskaojat. Niskaojan paikka, suunta ja kaltevuus valitaan siten, että valuva vesi sivuuttaa rakennuksen vähintään kolmen metrin etäisyydeltä ja ettei siitä aiheudu haittaa naapurirakennuksille.

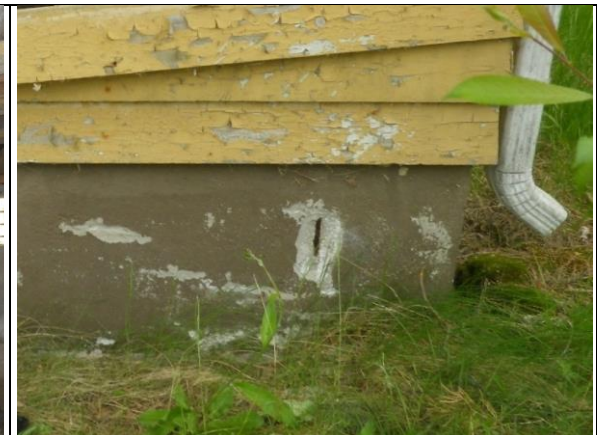
Sokkelin betonipinnan vaurioita ja teräksen korrosiovaurio.

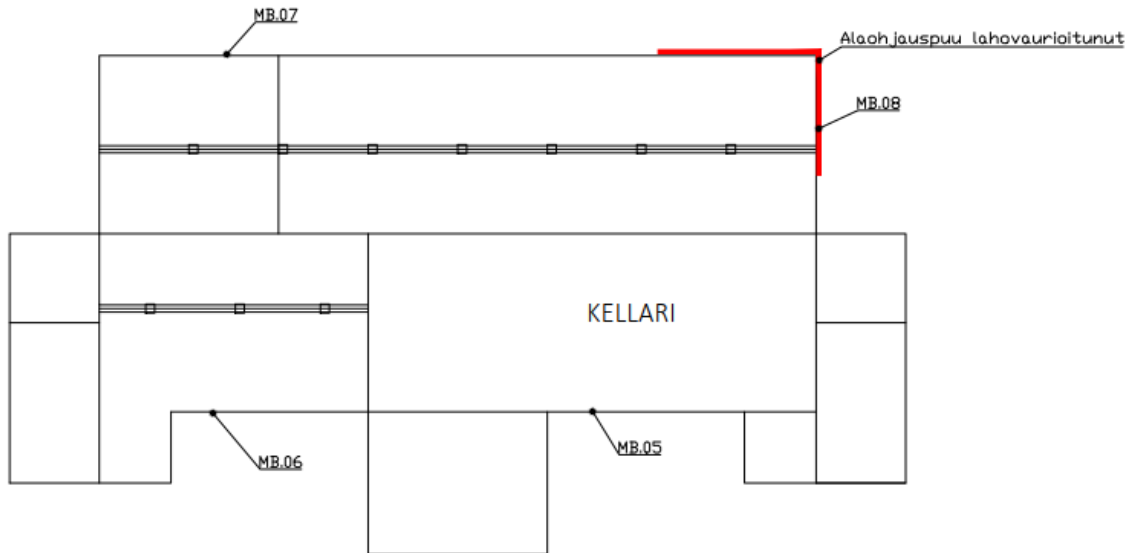
Pohjakartta 3

Alapohjan tutkimusten yhteydessä tarkasteltiin rungon alaohjauspuun kuntoa. Alaohjauspuun alla on bitumihiopa, joka katkaisee kosteuden siirtymisen betonisokkelista puurakenteeseen. Alaohjauspuut altistuvat ryömintätilan kosteille olosuhteille ja alaohjauspuissa havaittiin merkittäviä lahovaurioita alla olevassa kuvassa esitetty alueella. Alaohjauspuusta on n. 10 % lahovaurioitunutta. Lisäksi kuvassa on esitetty ulkoseinärakenteen näytteenottokohtat.

Rungon alaohjauspuussa havaittiin lahovaurioitumista nurkka-alueella. Vaurio ulottuu mahdollisesti myös rungon pystypuiden alaosiin. Lisäksi on siis varauduttava rungon osittaiseen uusimiseen ja sen mekaaniseen puhdistamiseen.

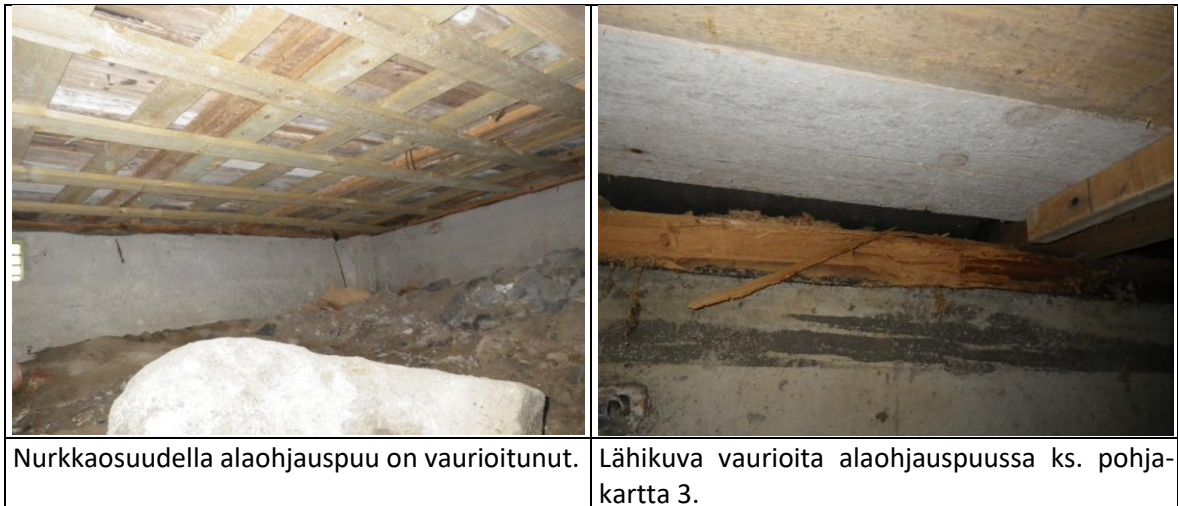
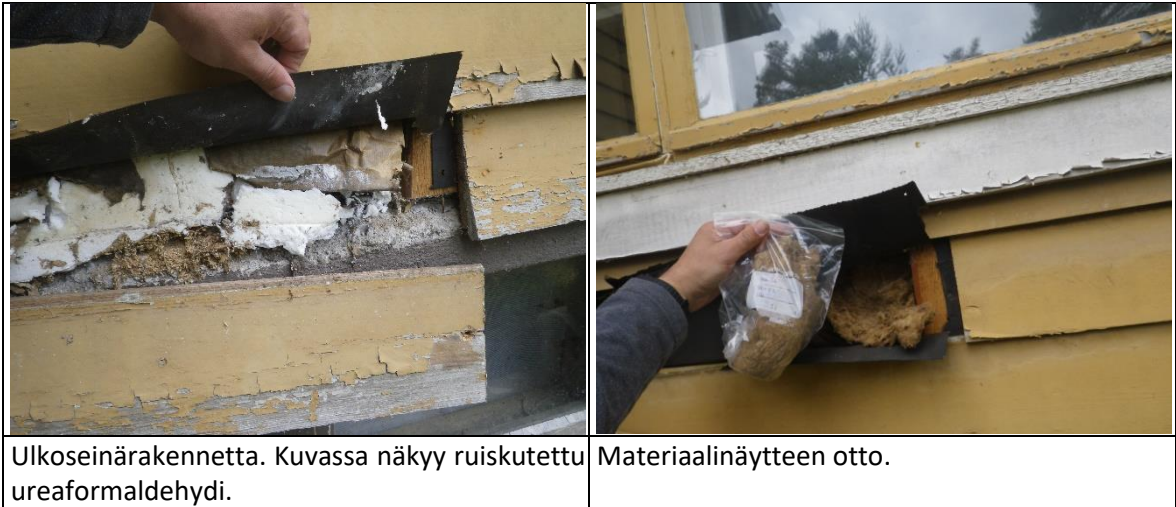
Ulkoseinärakennetta. Kuvassa näkyy ruiskutettu ureaformaldehydi.

Materiaalinäytteen otto.

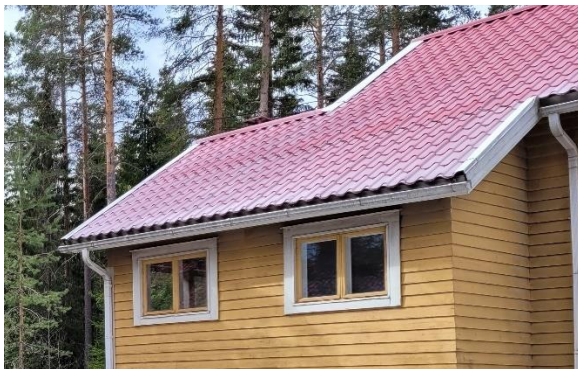
Vesikatteena olevan profiilipellin pinnoite on hilseillyt sekä haalistunut ja räystäillä pelleissä on havaittavissa ruostevaurioitumista. Ullakkotiloista tehtyjen havaintojen mukaan katoissa ei ole akuutteja vuotokohtia.

Tiilikuvioitu peltikaton haalistumista.

- Vesikatoilla ei ole akuuttia korjaustarvetta, mutta peruskorjauksen yhteydessä vesikatot ja yläpohjan rakenteet on tarkistetta ja tarpeen tullen korjattava. Samalla vinoille katto-osuuksille saadaan toteutettua tuuletusraot. Yläpohjan kantavissa rakenteissa pitää ainakin vanhojen vesivaraajien kohdilla olevat rakenteet tarkistaa ja tarvittaessa korjata.
- Katosten räystäsrakenteiden ja vedenpoiston korjaus.
- Huopakaton kunnon tarkistus.

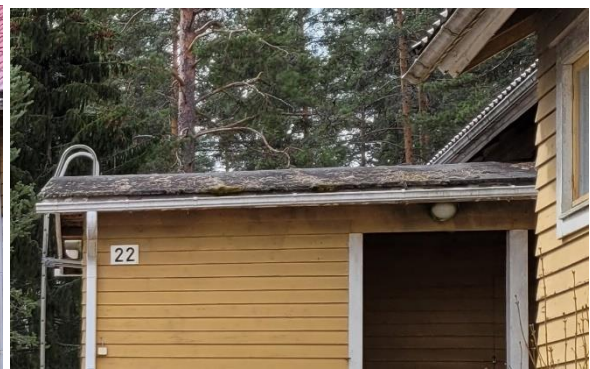
Huopakaton sammaloitumista sisääntulon päällä.

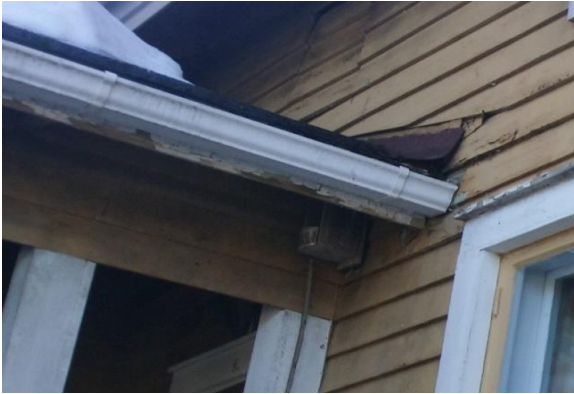
Katosten vedenpoisto on aiheuttanut lahovaurioita räystään reunarakenteissa sekä julkisivuvuorissa.

Katoksen räystäärakenteen vaurioita.

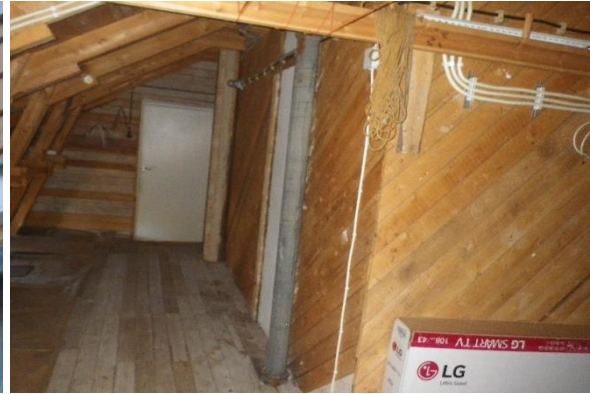
Yläpohjarakenne on hyvässä kunnossa.

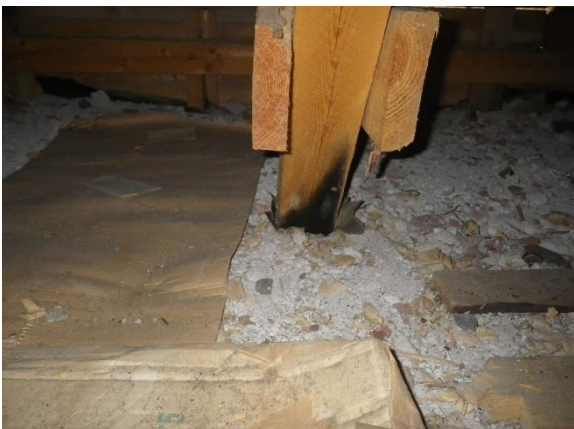
Ilmavuotoa yläpohjarakenteessa.
