Tarkentava kuntotutkimus

Päiväys	28.10.2022
Projekti	Kuntotutkimuksen jatkotutkimus
Tilaaaja	Otavanmäki Oy
Kohde	Otavan kirjapainokylän asuinrakennus 26

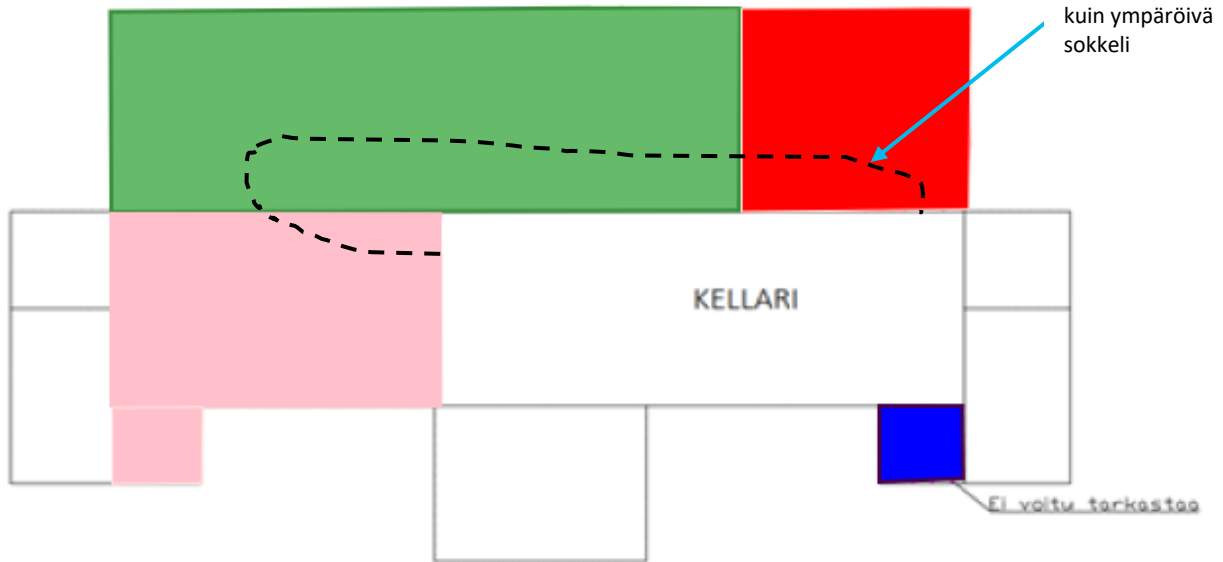
Pohjakartta 1

- Lisälaudoituksella tuettua alapohjarakennetta
- Korjattua alapohjarakennetta
- Ei voitu tarkistaa
- Alkuperäistä alapohjarakennetta

Lisälaudoitetulla osalla kaikki alapohjan alkuperäiset rakenteet on säilytetty ja lisälaudoituksen tarkoituksena on estää alapohjalaudoituksen ja alapohjaeristeiden putoaminen.

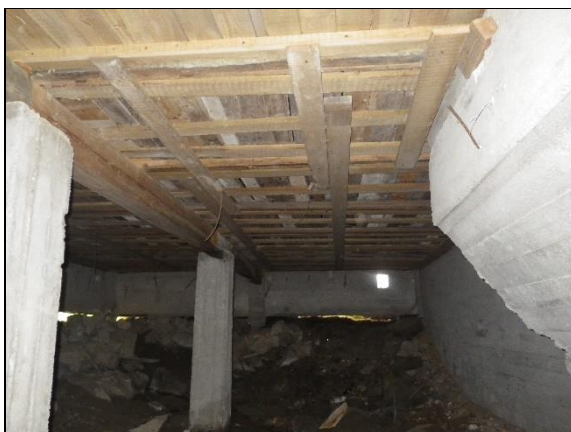
Lisälaudoitettua alapohjarakennetta.

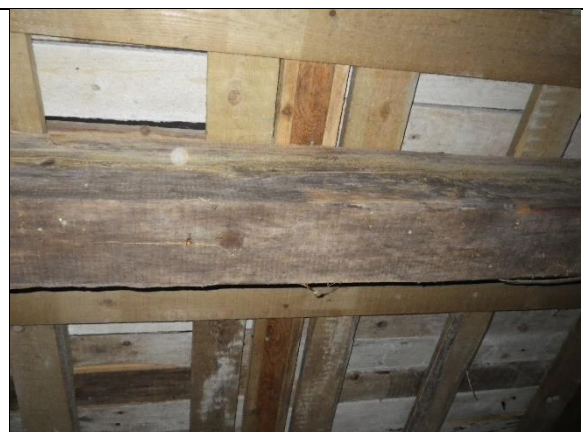
Palkit ovat alkuperäiset lisälaudoitetulla alueella.

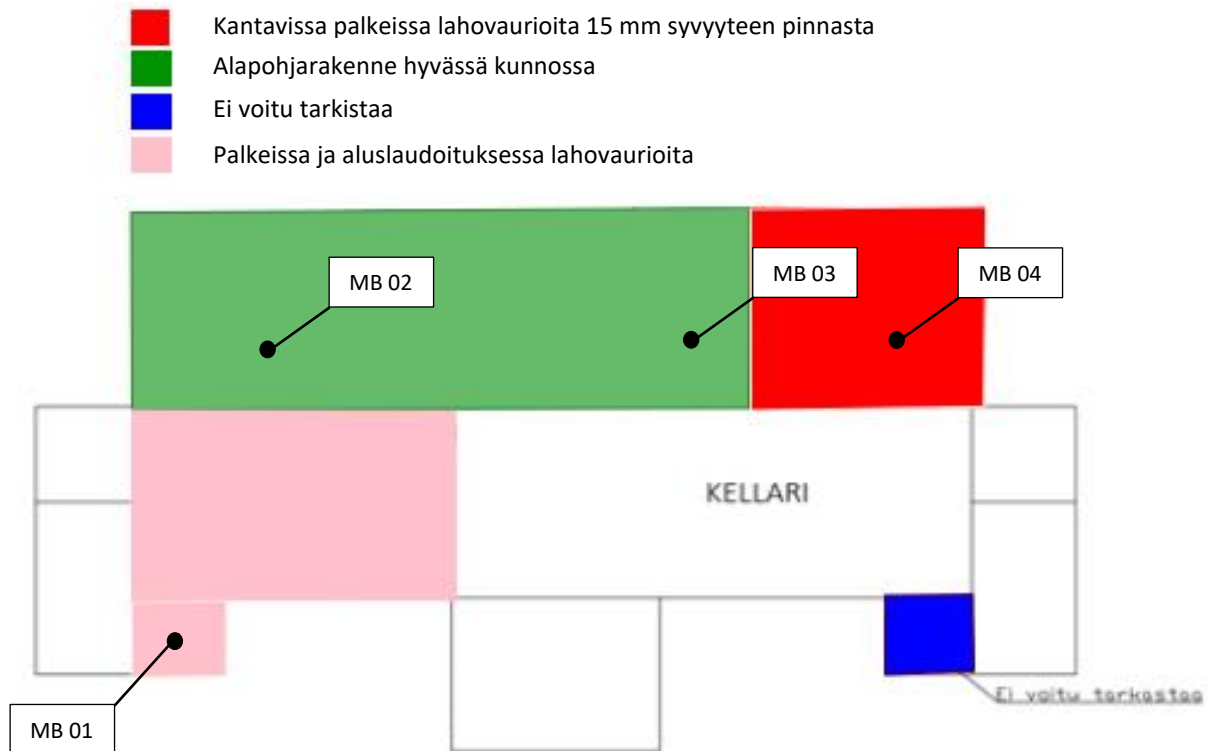
Pohjakartta 2

Lisälaudoitetulla ja täysin alkuperäiskuntoisella alapohjaosalla pää- ja poikittaispalkit sekä alapohjalaudoitus ovat suurelta osin lahovaurioituneet. Kantavissa puupalkeissa vauriot ovat palkkien alareunoissa, ja ulottuvat n. 15 mm korkeuteen. Vauriot palkeissa vaikuttavat rakenteen kantavuuteen/jäykkyyteen heikentävästi. Näkyvillä olevasta alapohjalaudoituksesta 15 % on lahovaurioitunutta tai sen pinnalla on mikrobikasvustoa, noin 50 % alueella laudoitus on uusittu. Lahovaurioitumista havaittiin suurimmalla osalla alkuperäisissä pääpalkeissa ja poikittaispalkeissa.

Puurakenteista mitattiin tarkastushetkellä 18,5–21,8 p-% kosteuksia, joka tarkoittaa, että rakenteissa olevat vauriot etenevät. Uusitulla osalla puurakenteet ovat painekyllästettyä puuta.

- Alapohjarakenteen uusiminen korjaamattomalla alueella kokonaan (puretaan pintamateriaalit, aluslaudoitus, eristeet, tervapaperit sekä kaikki lahovaurioituneet kantavat rakenteet). Mikrobikasvustot ja PAH-yhdisteet on huomioitava purun yhteydessä.

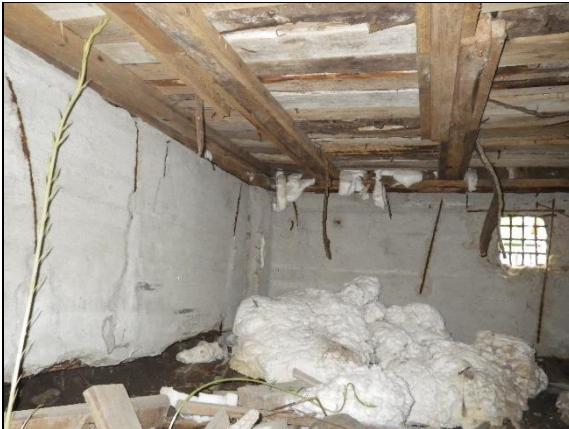
Alkuperäiseen alapohjarakenteeseen on lisätty ureaformaldehydiä reuna-alueille, jota on myös ryömintätilassa runsaasti.

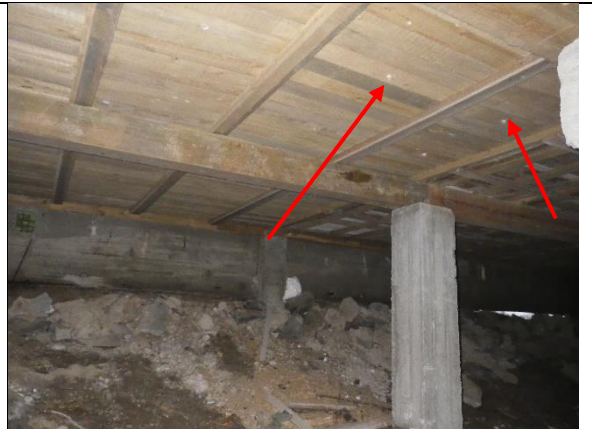
Uusittua alapohjarakennetta on lisälämmön eristetty ureaformaldehydillä porareijistä.

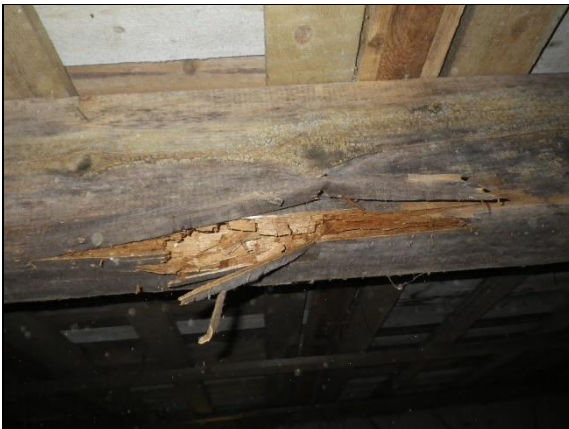
Palkin lahovaurioita, jotka ulottuvat n. 15 mm syvyyteen.

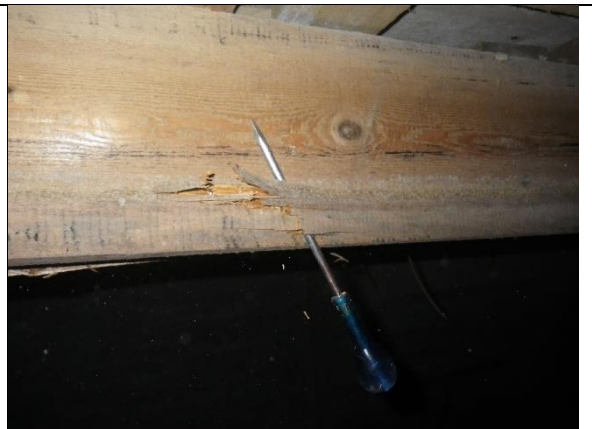
Pääpalkkien lahovaurioita.

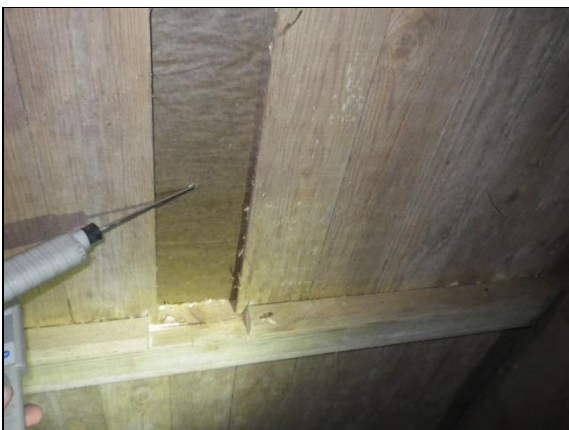
Kosteusmittaus uusitulla alapohjan alueella.

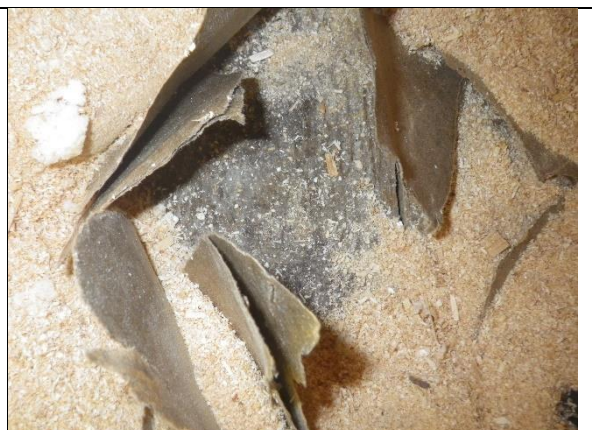
Korjattua alapohjaa. Paineekyllästetty aluslauta on yläpinnastaan tummunutta

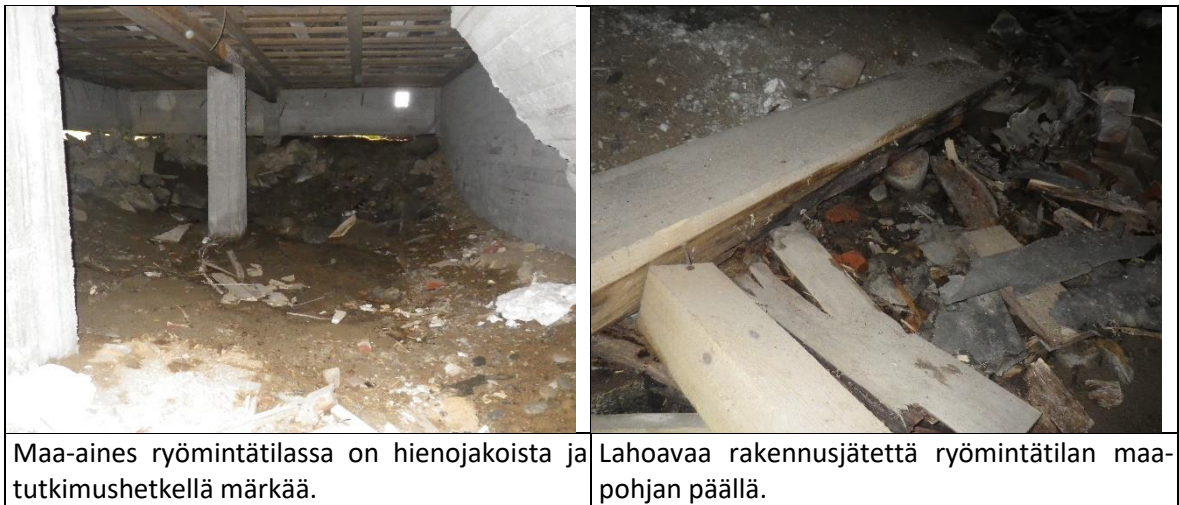
Maapohja ryömintätiloissa on hienojakoista perusmaata. Maa on kosteaa/märkää ja rakennuksen vierustalta valuu vesiä ryömintätilaan. Maanpinnan päällä on runsaasti orgaanista rakennusmateriaalia mm. alapohjasta pudonneita lautoja, purueristeitä sekä ureaformaldehydiä. Ryömintätilan olosuhteissa maaperään kosketuksissa oleva orgaaninen aines altistuu kosteudella ja lahoaa, ja ryömintätilassa havaittiinkin voimakas mikrobiperäinen haju. Olosuhteiksi ryömintätilassa mitattiin Rh 81,4 % lämpötilassa 11,7 °C.

Maa-aines ryömintätilassa on hienojakoista ja tutkimushetkellä märkää.

Lahoavaa rakennusjätettä ryömintätilan maapohjan päällä.

- Ryömintätilan puhdistaminen orgaanisesta materiaalista sekä maata on poistettava riittävä määrä (200 mm). Huomioitava, ettei ryömintätilan pohja jää osittain kalliopinnalle perustetun sokkelitason alapuolelle, jolloin kosteus ja valumavedet eivät pääse ohjautumaan pois ryömintätilasta.

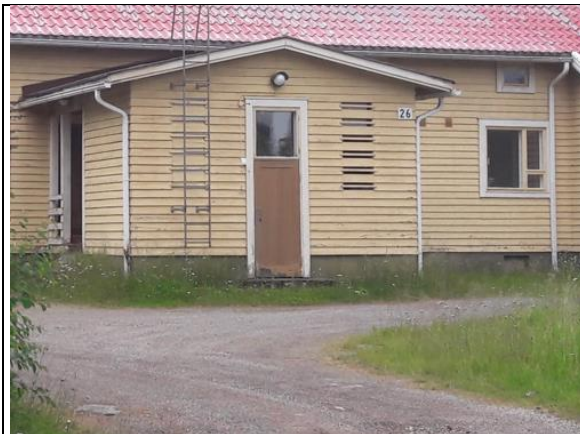
Etupiha viettää rakennuksesta pois päin.

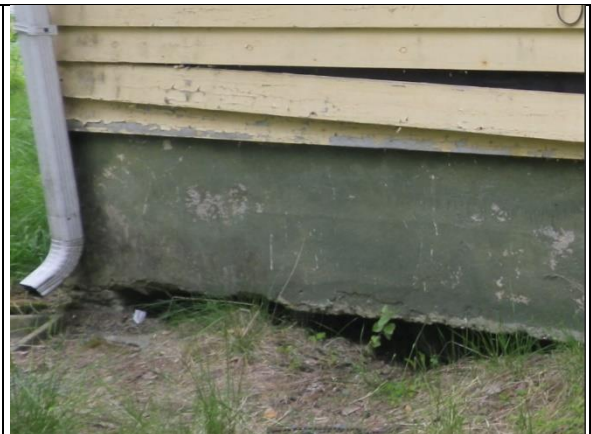
Vesikaton sade ja sulamisvedet ohjataan syöksytorvista rakennuksen vierustalle. Rakennuksen vierustalle ohjatuista vesistä osa ohjautuu ryömintätilaan sokkelipalkin alta.

Vesikaton sade- ja sulamisvedet jäävät rakennuksen vierustalle/ohjautuvat ryömintätilaan.

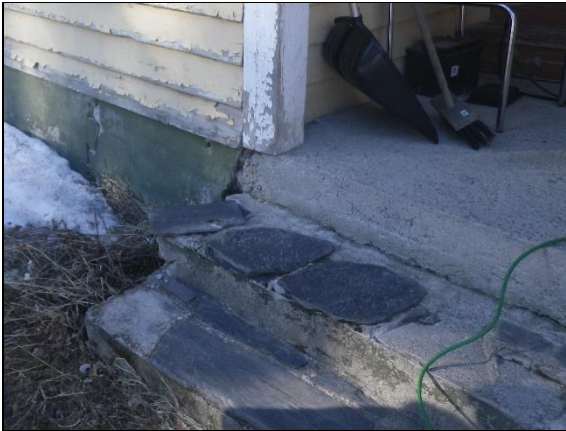
Pääovien portaiden betoni on rapautunut jokaisesta sisääntulosta. Portaista on irronnut useita liuskekiviä (askel). Lisäksi portaiden ruostuneita betoniteräksiä on näkyvissä.

Ulkoportaan raputumista ja liuskekivet irtoavat.

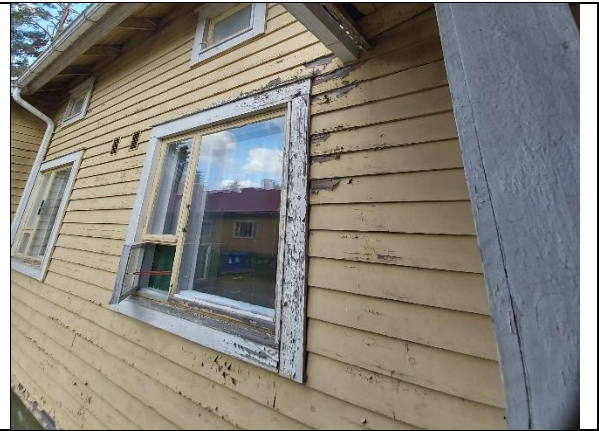
Räystäskourusta valuu vesi julkisivuun vaurioit-
taen ulkoverhousta.

rakennuksen itäpuolella C-portaan luona roiskii räystäskoulu julkisivuun vettä, joka on vaurioittanut julkisivuvuoria ja alapuolisen ikkunan rakenteita.

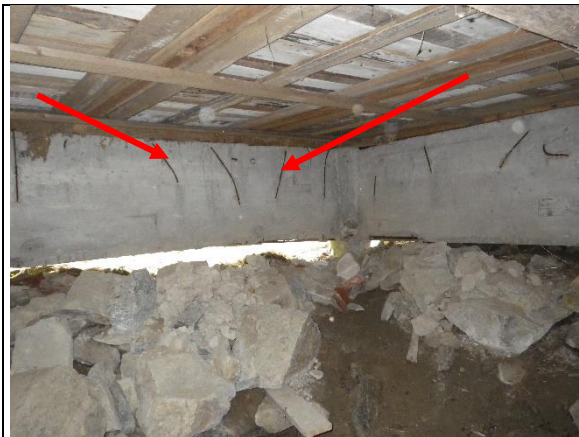
Sokkelipalkissa korrosiovaurioituneet teräkset
näkyvissä.

Perustuksien kantavissa sokkelipalkeissa havaitut teräskorroosioauriot tulee korjata, koska rakenteen teräksiin kohdistuu myös vetorasitusta, ja niiden kapasiteetin heikentyminen aiheuttaa riskin rakenteen kantavuudelle. Korjaus voidaan tehdä paikka- ja osakorjauksilla.

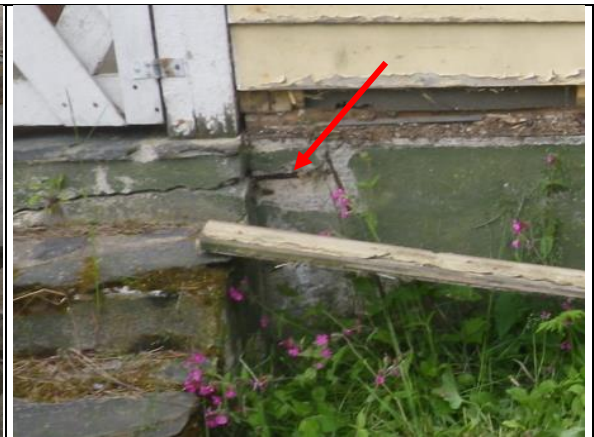
Sokkelin betonipinnan vaurioita ja teräksen kor-
rosiovaurio.

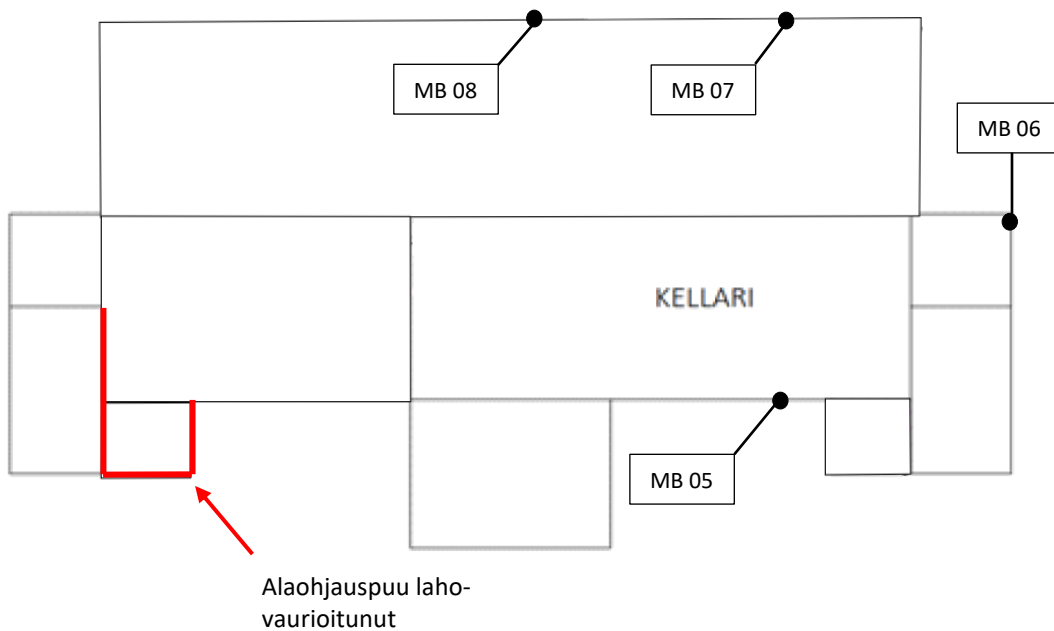
Pohjakartta 3

Alapohjan tutkimusten yhteydessä tarkasteltiin rungon alaohjauspuun kuntoa. Alaohjauspuun alla on bitumihiopa, joka katkaisee kosteuden siirtymisen betonisoskelista puurakenteeseen. Alaohjauspuut altistuvat ryömintätilan kosteille olosuhteille ja alaohjauspuissa havaittiin merkittäviä lahovaurioita alla olevassa kuvassa esitetty alueella. Alaohjauspuusta on n. 10 % lahovaurioitunutta. Lisäksi kuvassa on esitetty ulkoseinärakenteen näytteenottokohtat.

Rungon alaojhauspussa havaittiin lahovaurioitumista pääasiassa portaan alla. Vaurio ulottuu mahdollisesti myös rungon pystypuiden alaosiin. Lisäksi on siis varauduttava rungon osittaiseen uusimiseen.

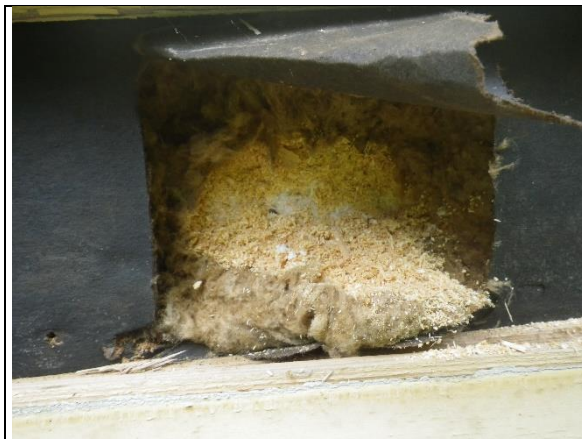
Ulkoseinärakennetta rungon alaosassa alapohjan kohdalla.

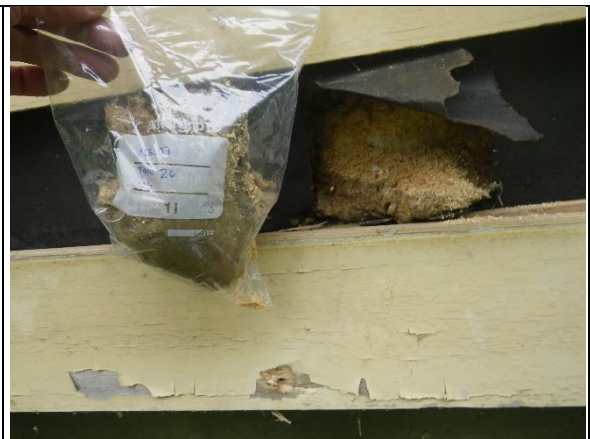
Materiaalinäytteenotto.

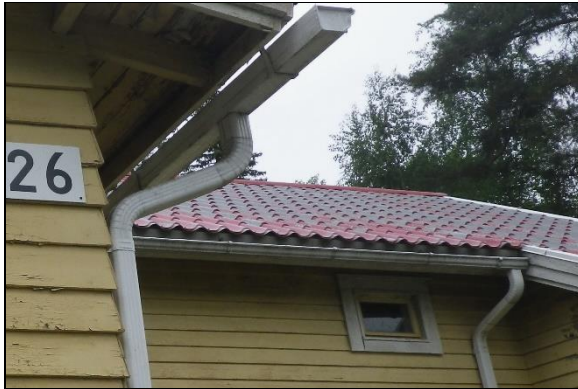
Vesikatteena olevan profiilipellin pinnoite on kulunut ja räystäillä pelleissä on havaittavissa ruostevaurioitumista. Ullakkotiloista tehtyjen havaintojen mukaan katoissa ei ole akuutteja vuotokoh-
tia.

Maalipinta kulunut tiilikuvioidusta peltikattosta.

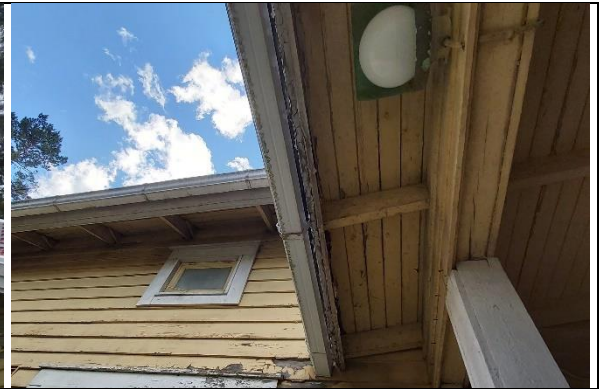
Katosten vedenpoisto on aiheuttanut lahovaurioita räystäään reunarakenteissa.

Räystä ja julkisivu kosteusvaurioitunut.

Katosten räystäärakenteiden ja vedenpoiston korjaus.

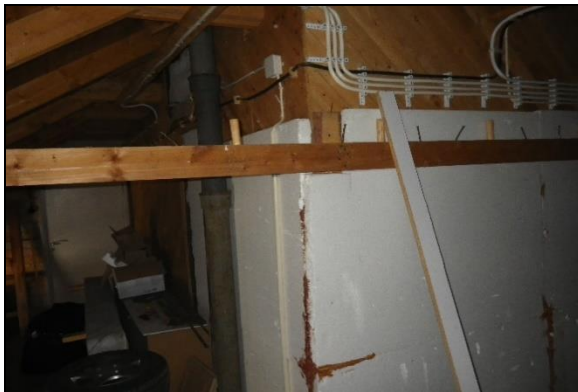
Yläpohjan tilojen solumuovilevyisälämmöneristys.

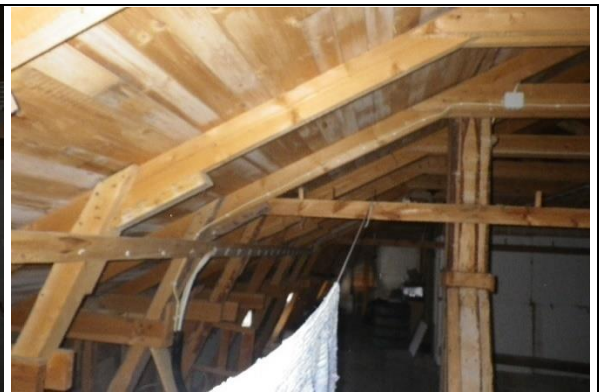
Yläpohjarakenne on hyvässä kunnossa.

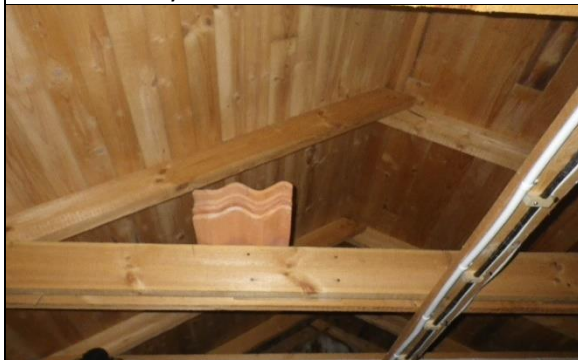
Vesikaton rakenteita.

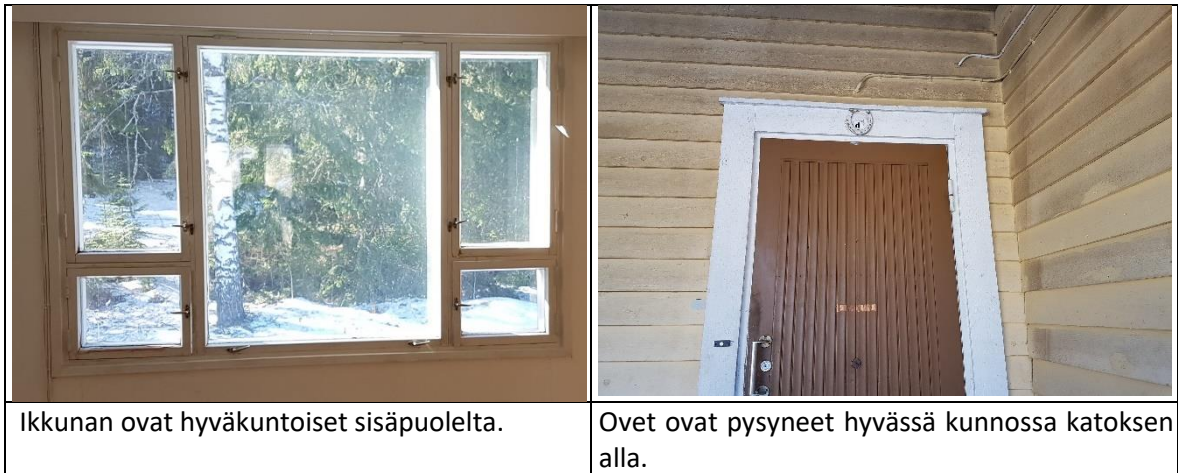
Ikkunoissa on jonkin verran maali- ja puupinnan vaurioita. Vaurioituminen on voimakkainta sääräsitetuimmalla julkisivulla (itä) ja ikkunoiden alaosissa, joissa mm. vesilaudan kallistus ja ulottuma julkisivusta on vähäinen. Kellarin ikkunoissa on jonkin verran kosteusvaurioita, koska sijaitsevat lähellä maanpintaa.

Ikkunoista on havaittavissa jokin verran kulumista ja maalipintojen hilseilyä sisäpuolella. Ikkunapuitteissa on pientä väljyyttä, ja ikkunoissa ei ole havaintojen mukaan tiivisteitä, yksittäisiä ikkunoita lukuun ottamatta. Ikkunoiden käynti on jäykkää, ja osittain ikkunat eivät mene kunnolla kiinni. Ikkunoiden tilkeraosta sekä puitteiden ja karmin välistä on havaittavissa ilmavuotoa. Yksittäisiä ikkunoita on teipattu sisäpuolelta asukkaiden toimesta.

Ikkunoiden korjaaminen on mahdollista ja vain vähäisiä määriä puuosia on tarpeen uusia. Ikkunoista tulee kuitenkin poistaa kaikki vanhat maalipinnat ja mahdollisesti pehmennyt puuaines. Lasikittaukset on uusittava/korjattava ulkopuitteissa. Ikkunat ovat ikäänsä nähden hyvässä kunnossa.
