Tarkentava kuntotutkimus

Päiväys	28.10.2022
Projekti	Kuntotutkimuksen jatkotutkimus
Tilaaaja	Otavanmäki Oy
Kohde	Otavan kirjapainokylän asuinrakennus 21

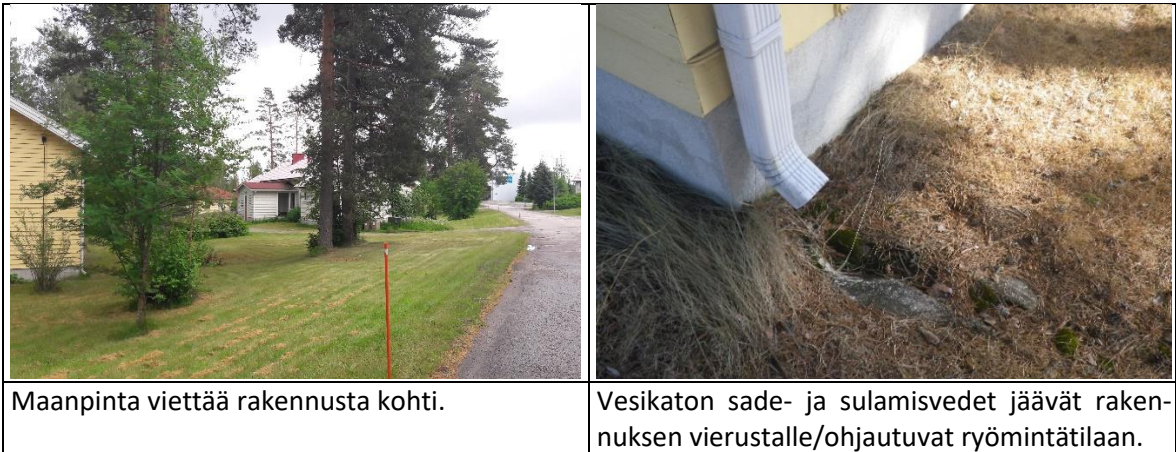
Maa rakennuksen vierustoilla on melko tasaista, länsisivulla maanpinta kallistuu rakennuksesta pois päin, mutta paikoin on kohtia, joissa maa viettää loivasti kohti rakennusta, ohjaten ryömintätilaan maastosta ja vesikatolta tulevia vesiä. Sokkelipalkin alla maanpinta on paikoin sortunut, jolloin valumavedet pääsevät suoraan ryömintätilaan.

Vesikaton sade ja sulamisvedet ohjataan syöksytorvista rakennuksen vierustalle. Rakennuksen vierustalle ohjatuista vesistä osa ohjautuu ryömintätilaan sokkelipalkin alta.

Ryömintätilaan ohjautuu vesikaton sade- ja sulamisvesiä sekä maastosta valumavesiä. Loiva kalliainen maaperä todennäköisesti ohjaa valumavesiä rinnemaastosta kallion pintaa pitkin ryömintätilaan. Ryömintätilan kosteus aiheuttaa puurakenteisiin kosteusrasitusta, joka on aiheuttanut puurakenteisiin vaurioita ja vaurioituminen jatkuu edelleen. Ryömintätilan maa-aineksen kosteuden vuoksi sen päällä oleva orgaaninen materiaali lahoaa ja ryömintätilassa oli aistittavissa mikrobipeäinen haju.

Ennen rakenteen korjausta on ryömintätilan kosteuspitoisuus saatava riittävän alhaiselle tasolle siten, että vesien ohjautuminen ryömintätilaan on estettävä maanpinnan tasojen (ryömintätila on kuopassa) ja kaltevuuksien korjaamisella niin, etteivät uudet rakenteet vaurioidu. Ryömintätilan ilmanvaihto tulee suunnitella riittävän tehokkaaksi.

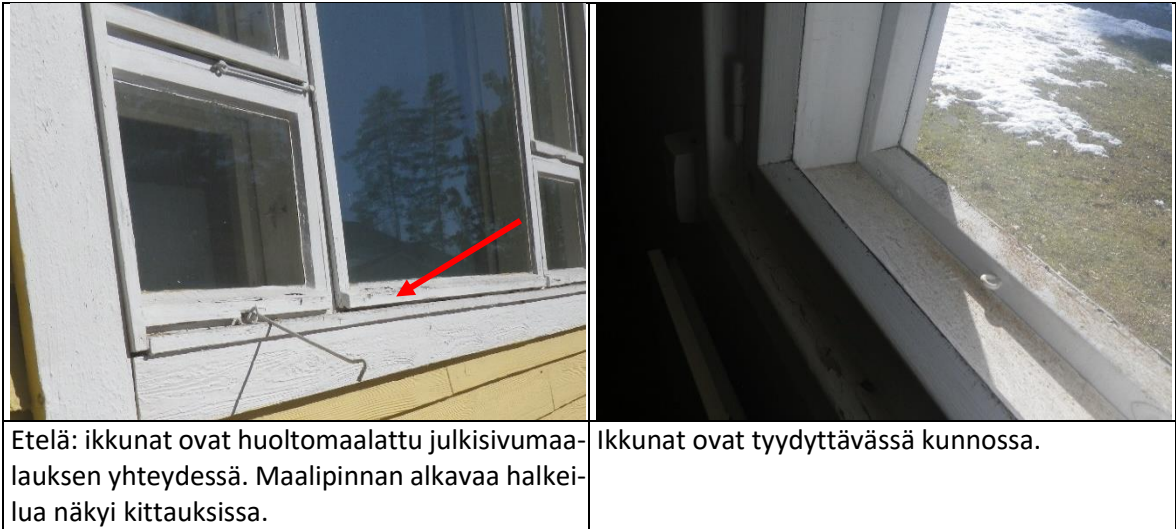
Ikkunoista on havaittavissa jokin verran kulumista ja maalipintojen hilseilyä sisäpuolella. Ikkunapuitteissa on pientä väljyyttä, ja ikkunoissa ei ole havaintojen mukaan tiivisteitä, yksittäisiä ikkunoita lukuun ottamatta. Ikkunoiden käynti on jäykkää, ja osittain ikkunat eivät mene kunnolla kiinni. Ikkunoiden tilkeraosta sekä puitteiden ja karmin välistä on havaittavissa ilmavuotoa. Yksittäisiä ikkunoita on teipattu sisäpuolelta asukkaiden toimesta.

Ikkunoiden maalipintojen korjaus ulkopuolelta kittauksen kohdalta on suositeltavaa lähivuosina, samoin sisäpuolinen huoltomaalaus sekä tiivisteiden tarkistus ja korjaus. Ikkunoihin suositellaan asennettavaksi vesipellitykset. Ikkunat ovat tyydyttävässä kunnossa ja kunnostettavissa.

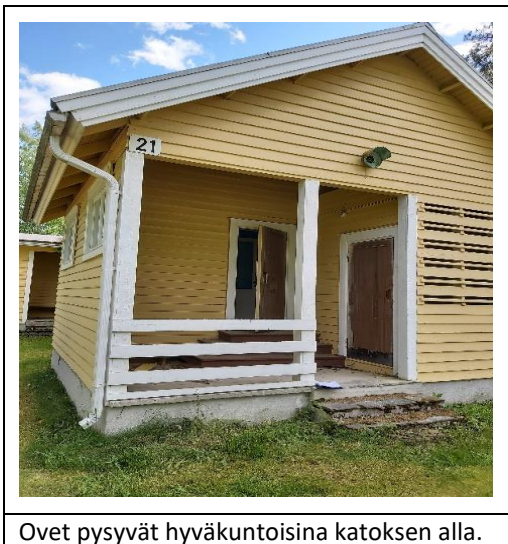
Sisääntulojen puuovet ovat suojassa katoksen sisällä. Niissä on lähinnä kulumisen ja vähäisiä vaurioitumisen merkkejä, kuten saranoiden ja potkupellin ruostumista, maalipinnan/suojakäsittelyn naarmuuntumista ja lohkeilua sekä tiivisteiden irtoamista. Kellarin ovesa voimakkaampaa ikään-tymistä ja vaurioitumista.

Ulko-ovien korjaaminen on mahdollista, eikä puosia ole tarpeen uusia.
