Tarkentava kuntotutkimus

Päiväys	28.10.2022
Projekti	Kuntotutkimuksen jatkotutkimus
Tilaaaja	Otavanmäki Oy
Kohde	Otavan kirjapainokylän asuinrakennus 22

Otavan kirjapainokylä
Rakennus 22
Otavantie
42700 Keuruu

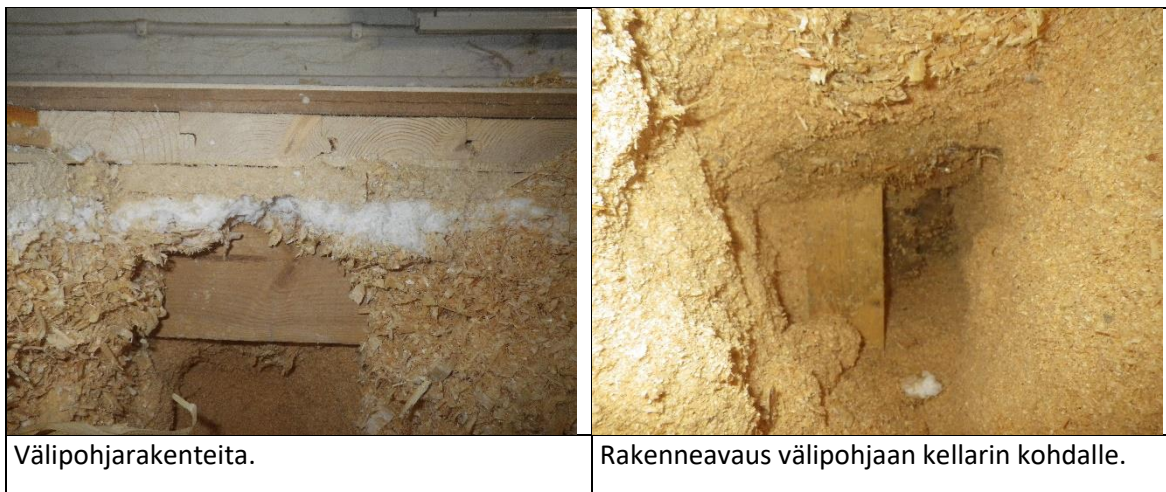
Välipohjarakenteissa ei havaittu silmämääräisesti arvioiden vaurioitumista. Alalaattapalkiston kohdalla välipohjassa olevien puurakenteiden kosteudeksi mitattiin 8,6 p-%, joten puurakenteissa ei ole normaalista poikkeavaa kosteutta.

Molemmissa välipohjarakenteissa on käytetty tervapaperia, joka sisältää PAH-yhdisteitä.

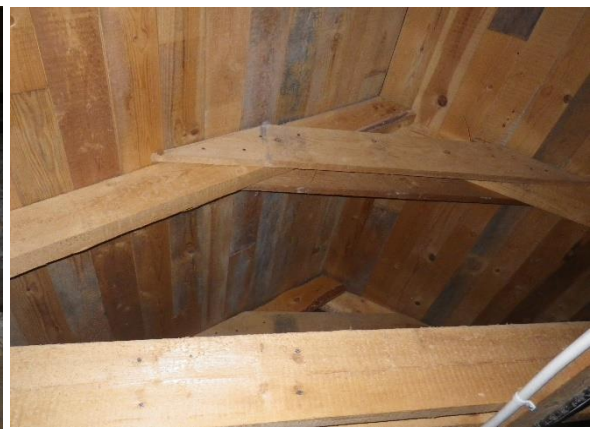
Vesikattorakenteita.

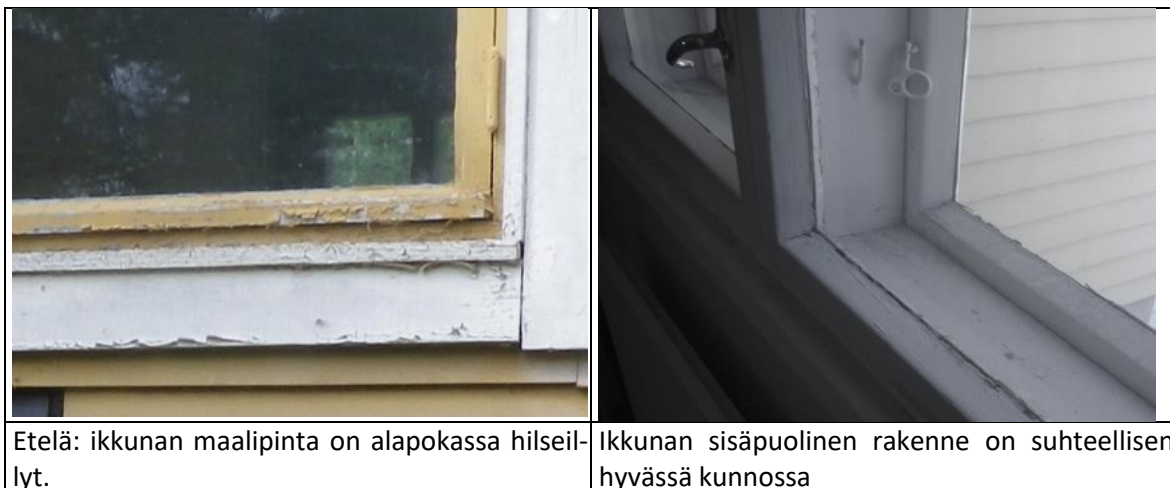
Ikkunoista on havaittavissa jokin verran kulumista ja maalipintojen hilseilyä sisäpuolella. Ikkunapuitteissa on pientä väljyyttä, ja ikkunoissa ei ole havaintojen mukaan tiivisteitä, yksittäisiä ikkunoita lukuun ottamatta. Ikkunoiden käynti on jäykkää, ja osittain ikkunat eivät mene kunnolla kiinni. Ikkunoiden tilkeraosta sekä puitteiden ja karmin välistä on havaittavissa ilmavuotoa. Yksittäisiä ikkunoita on teipattu sisäpuolelta asukkaiden toimesta.

Ikkunoiden korjaaminen on mahdollista ja vain vähäisiä määriä puuosia on tarpeen uusia. Ikkunoista tulee kuitenkin poistaa kaikki vanhat maalipinnat ja pehmenyt puuaines. Lasikittaukset on uusittava ulkopokissa. Ikkunat ovat ikäänsä nähden hyvässä kunnossa.
