Tarkentava kuntotutkimus

Päiväys	28.10.2022
Projekti	Kuntotutkimuksen jatkotutkimus
Tilaaaja	Otavanmäki Oy
Kohde	Otavan kirjapainokylän asuinrakennus 26

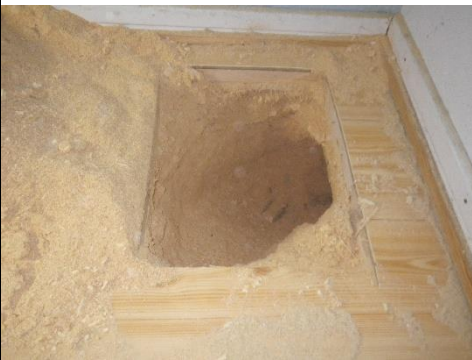
Alapohjarakenne sisältä ulospäin.

Mitta (mm)	Rakenne, materiaali	
-	muovimatto	
5 mm	kovalevy	
28 mm	ponttilauta	
15 mm	puukuitulevy	
370 mm	puurakenteet / puru ja kutterieriste	
-	tervapaperi	
22 mm	aluslaudoitus

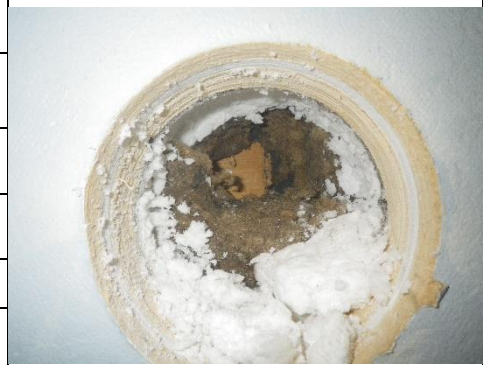
Ulkoseinärakenne sisältä ulospäin	
Mitta (mm)	Rakenne, materiaali
-	tapettikerroksia
13 mm	kipsilevy
22 mm	lauta
-	tervapaperi
125 mm	runko + villa/purueriste/ureaformaldehydi
-	tervapaperi
16 mm	vinolauta

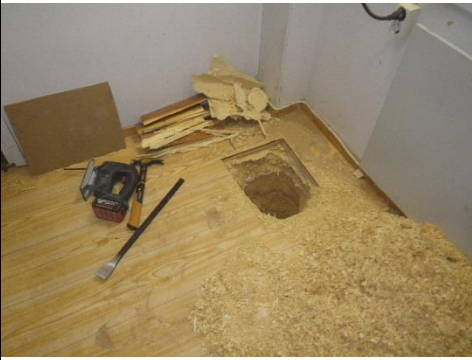
Välipohja (kellari/1.krs) RA.09 katsottuna 1. krs kellariin päin.		
Mitta (mm)	Rakenne, materiaali	
-	muovimatto

5 mm	kovalevy	
28 mm	ponttilauta	
450 mm	puu-/betonirakenteet +purueriste	
-	tervapaperi	
-
