# KEURUUN KESKUSTA

Rakennusinventointiraportti

KESKI-SUOMEN  
MUSEO

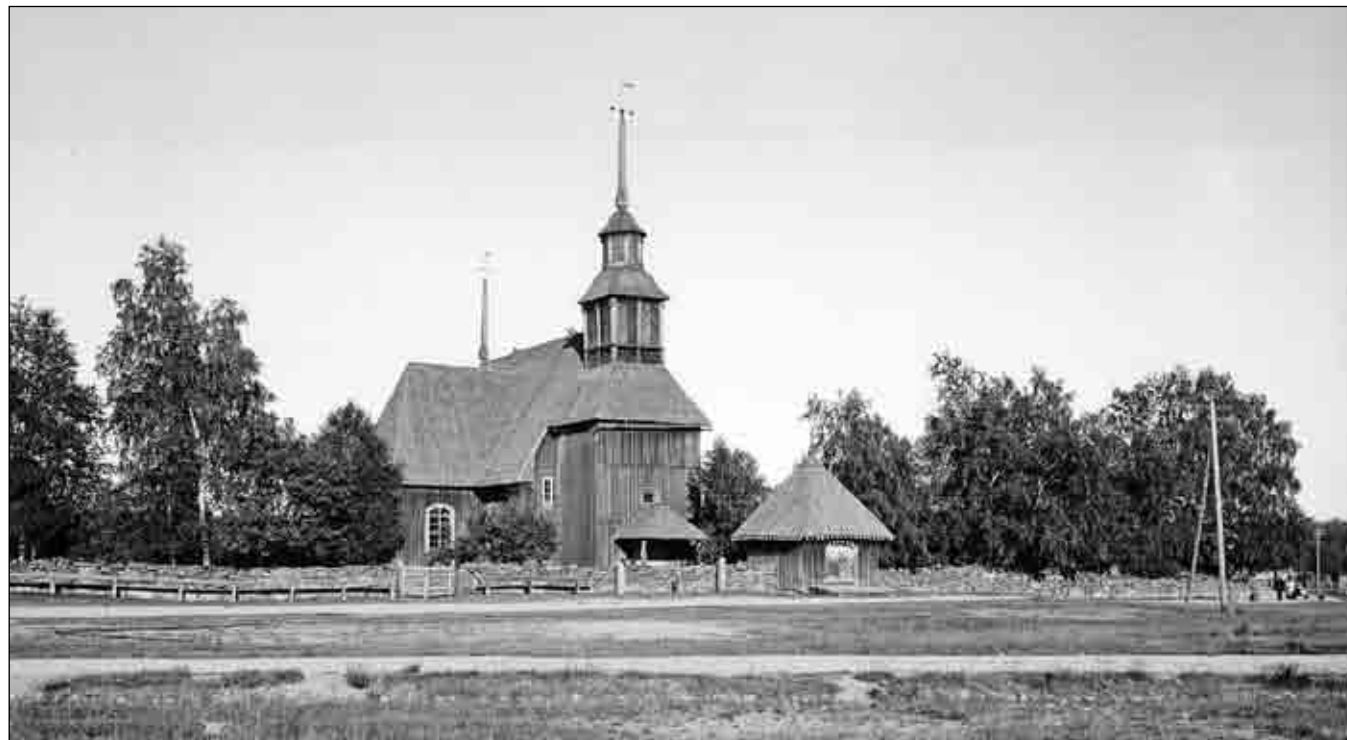
*Keuruun vanha kirkko valmistui vuosien 1757–1758 aikana. Kirkko oli seurakunnan kolmas kirkko. Ensimmäinen kirkko oli todennäköisesti 1620-luvulla valmistunut vaatimaton kappeli. Vanhan kirkon ympäristö oli maisemaltaan avoin 1900-luvun alussa.*

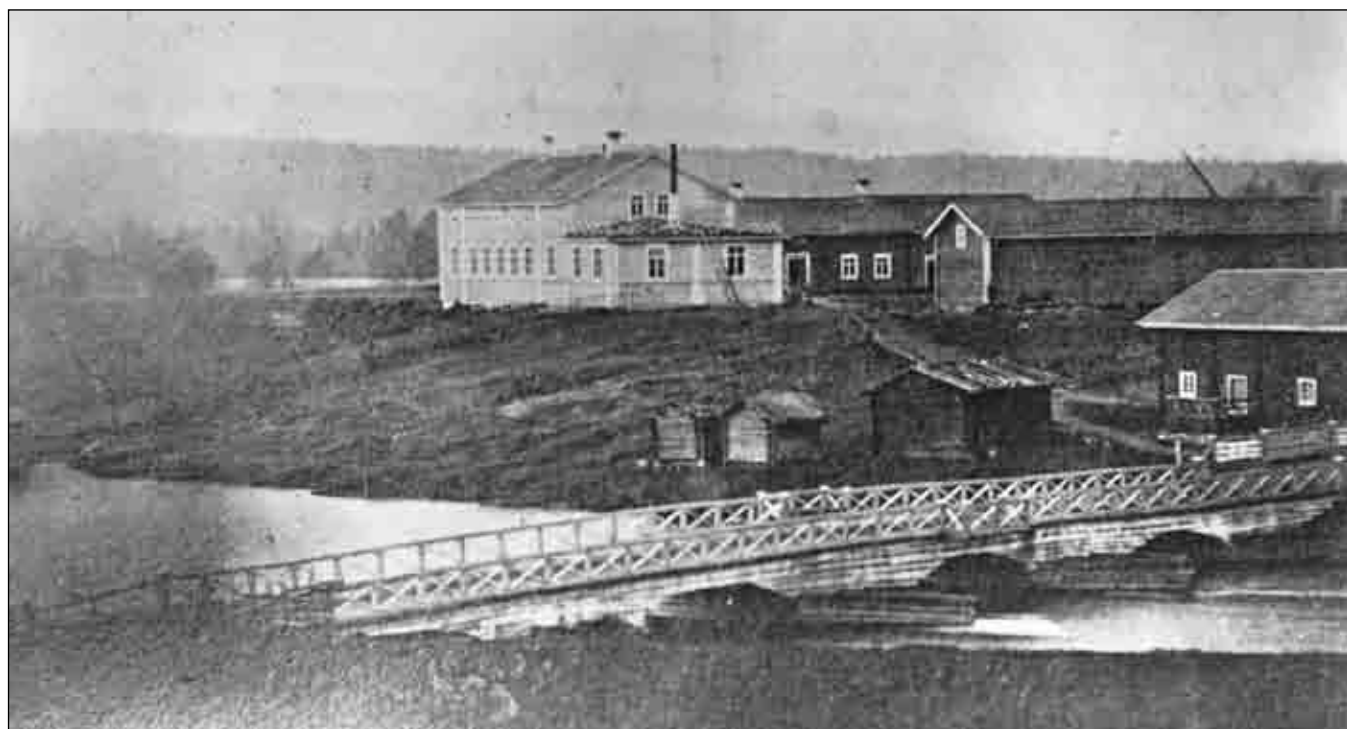
*Kangasmannila on Keuruun keskustan alueen vanhimpia kantataloja 1500-luvulta ja Keuruun kirkkoherran pappila vuodesta 1875. Kuvassa Kangasmannilan pappilan pihapiiri 1800-luvun alkupuolella, pian päärakennuksen valmistumisen jälkeen. Lapinsalmen silta pappilan edustalla oli 1930-luvulle asti hirsirakenteinen. Sen valkoiseksi maalatut kaiteet olivat yksi Keuruun kirkonkylän tunnusmerkeistä.*

kirkkoherran virkatalo. Täysin sujuvasti pappilan perustaminen ei tuolloinkaan mennyt, sillä tilalla asuneet ja sitä viljelleet Manniset eivät halunneet luopua talostaan. Viimeistään kirkkoherra Yrjö Härpmanin aikana (virassa vuosina 1698–1729) Kangasmannila oli kuitenkin jo kirkkoherran asuntona. Nykyisin vanhana pappilana tunnettu Kangasmannilan entinen päärakennus on rakennettu vuosina 1809–1813 aiemman päärakennuksen tuhouduttua tulipalossa.

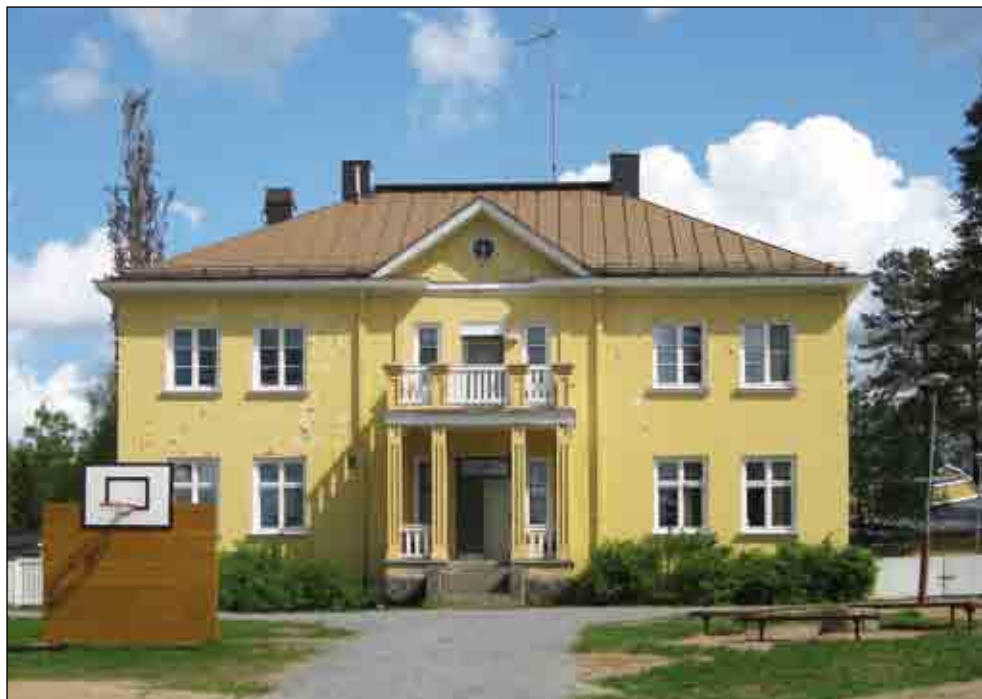
*Kunnallishallinto syntyi 1860-luvulla. Keuruun kuntakokouksia pidettiin kansakoulun läheisyydessä sijaitsevassa kunnantuvassa. Vuonna 1936 kunnan toiminnot siirtyivät tähän alun perin eläinlääkärille rakennettuun taloon. Kuntalaksi kutsuttu rakennus on ensimmäisiä Keuruun kirkonkylälle rakennettuja kivitaloja.*

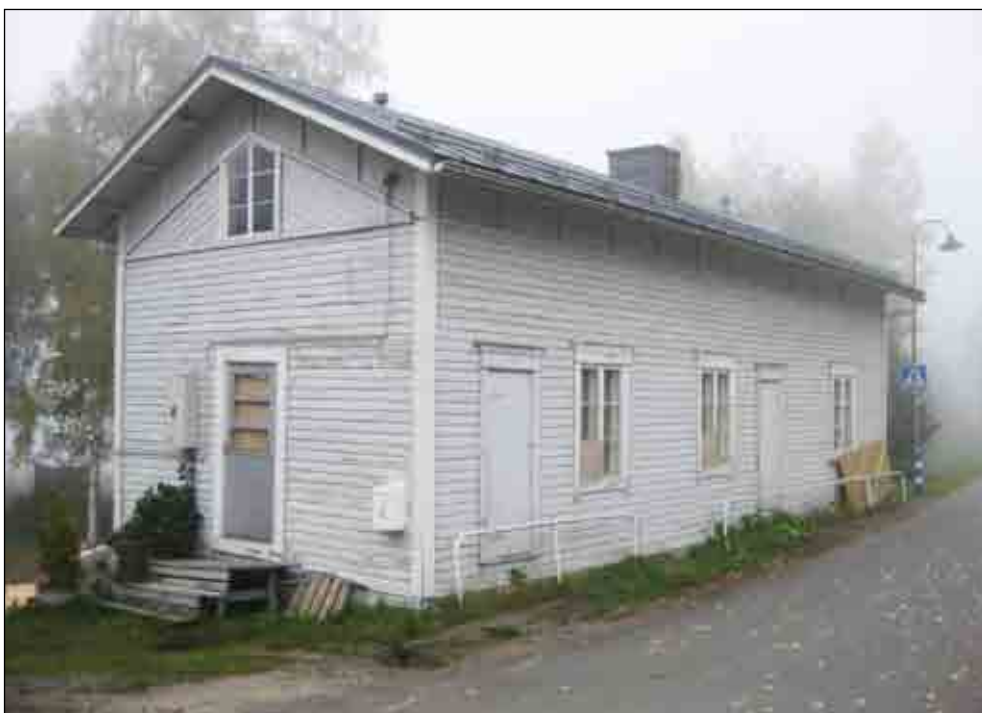
*Maakaupan vapautuminen merkitsi kauppaliikkeiden perustamista maaseudun kirkonkyläin. Kuvan rakennuksessa Lapinmäessä toimi Niemisen kauppa 1800–1900-lukujen taitteesta 1980-luvulle asti.*

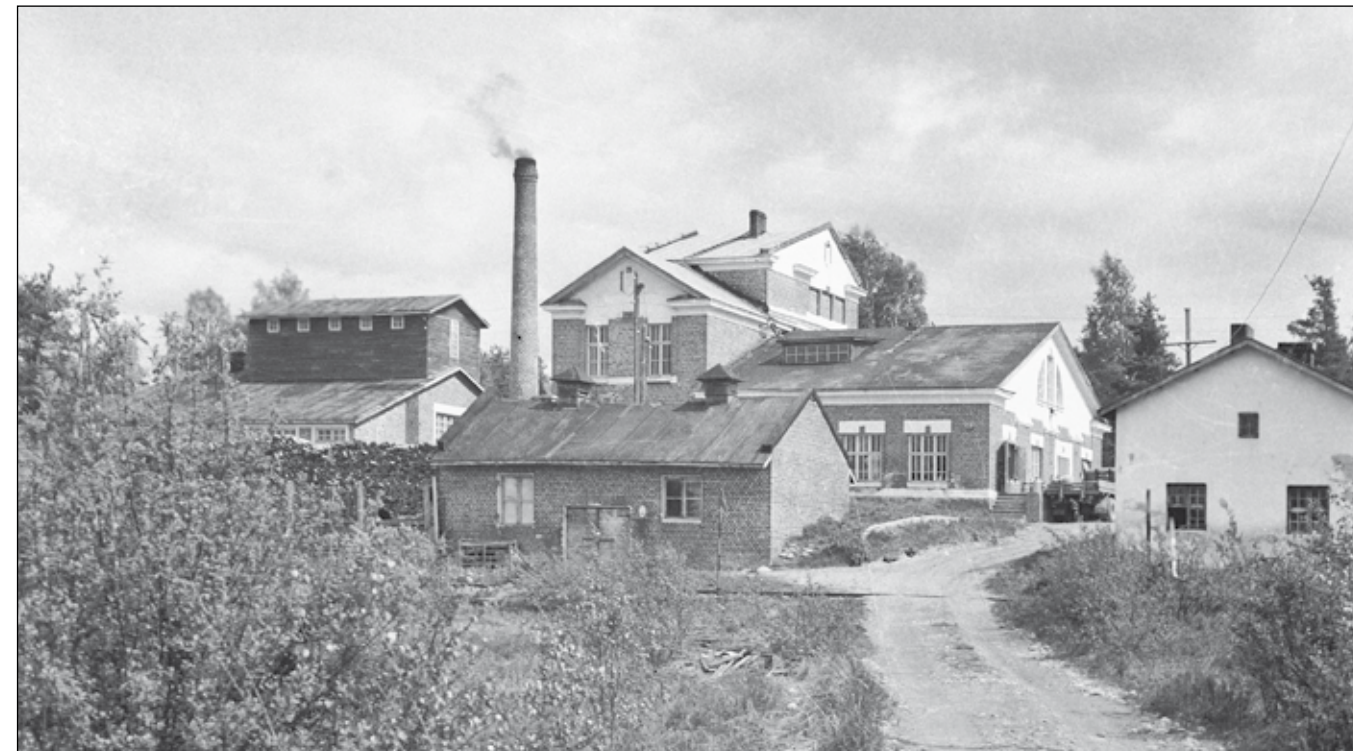
Kuva vierisellä sivulla: Keuruun sukkatehdas aloitti toimintansa vuonna 1922 entisessä kunnansairaalan rakennuksessa (kuvassa oikealla). Toiminnan laajetessa rakennettiin kuvassa vasemmalla näkyvä sementtitiilinen tehdasrakennus vuonna 1938. Sukkatehtaan ympäristö Lapinmäessä on hyvin säilynyt ja yhtenäinen vanha pienteollisuusmiljö.

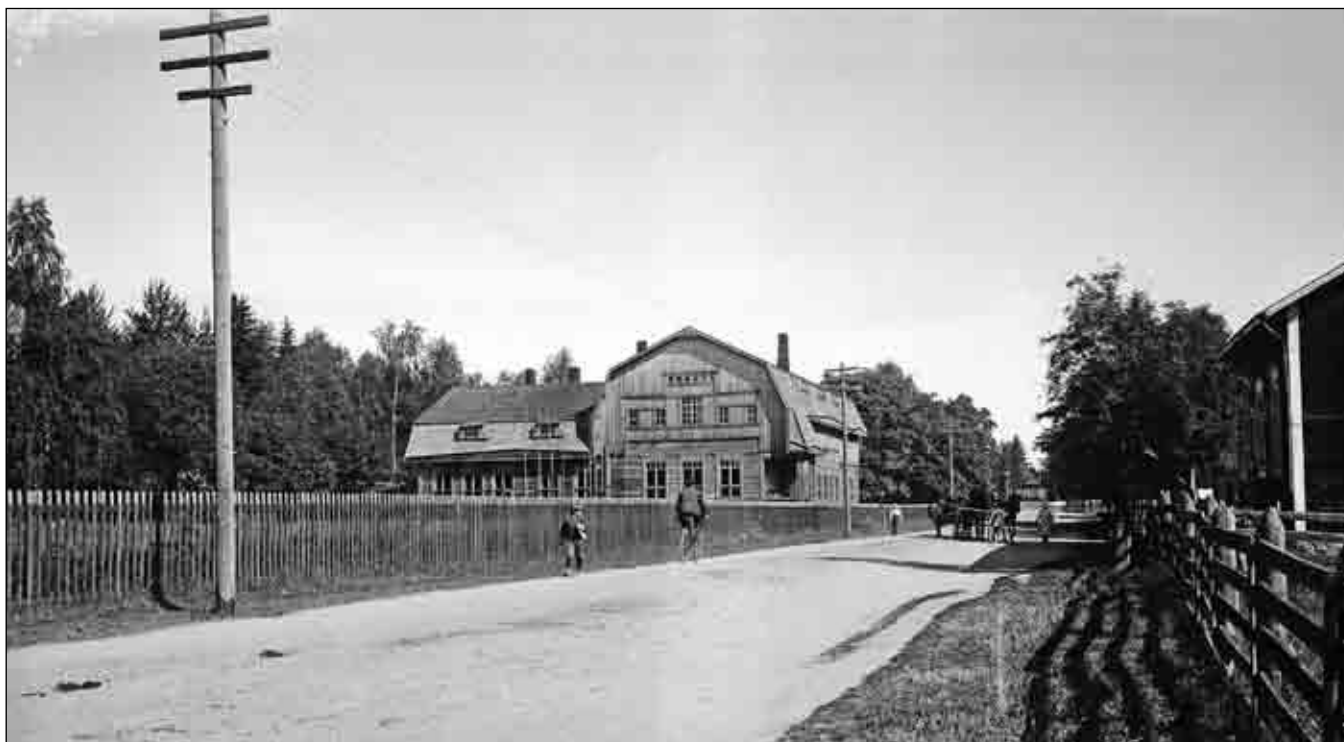
Keuruun osuusmeijeri alkoi toimia vuonna 1922 entisessä Suomen Terva- ja Tärpättikunnan tislamon rakennuksessa. Meijeri oli yksi ensimmäisistä teollisuuslaitoksista Keuruun kirkonkylällä. Sen toiminta jatkui 1970-luvulle asti. Klassistisen tiilirakenteisen meijerirakennuksen korkea osa on purettu.

jatkui, tosin välillä omistajaa vaihtaen, vuosikymmeniä. Tervateollisuuden myötä osuuskunta Suomen Terva ja Tärpättikunta päätti rakennuttaa alueelle koko maata palvelevan keskustislaamon vuonna 1919. Se ajautui pian vararikkoon, mutta tislamorakennuksessa aloitti vuonna 1922 Keuruun Osuusmeijeri, joka toimi 1970-luvulle asti.

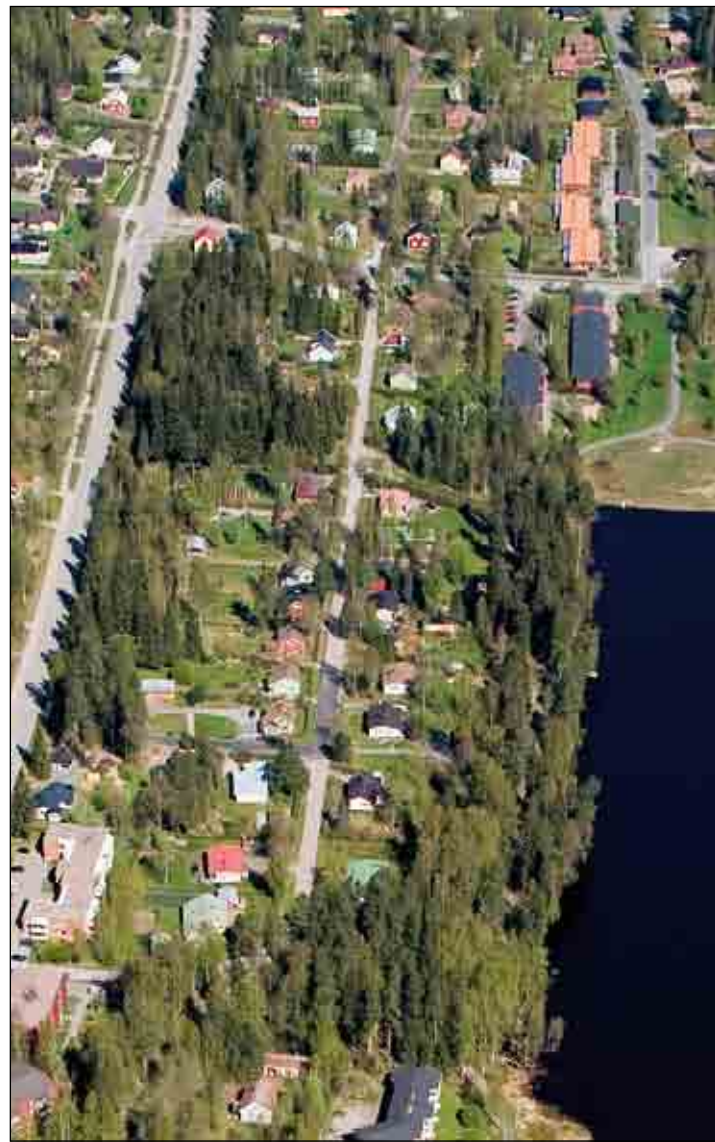
*Kurkilahdentien varrella puoli-toistakerroksiset tyyppitalot sijaitsevat 1940-1950-luvuille tyypillisesti järjestelmällisissä riveissä.*

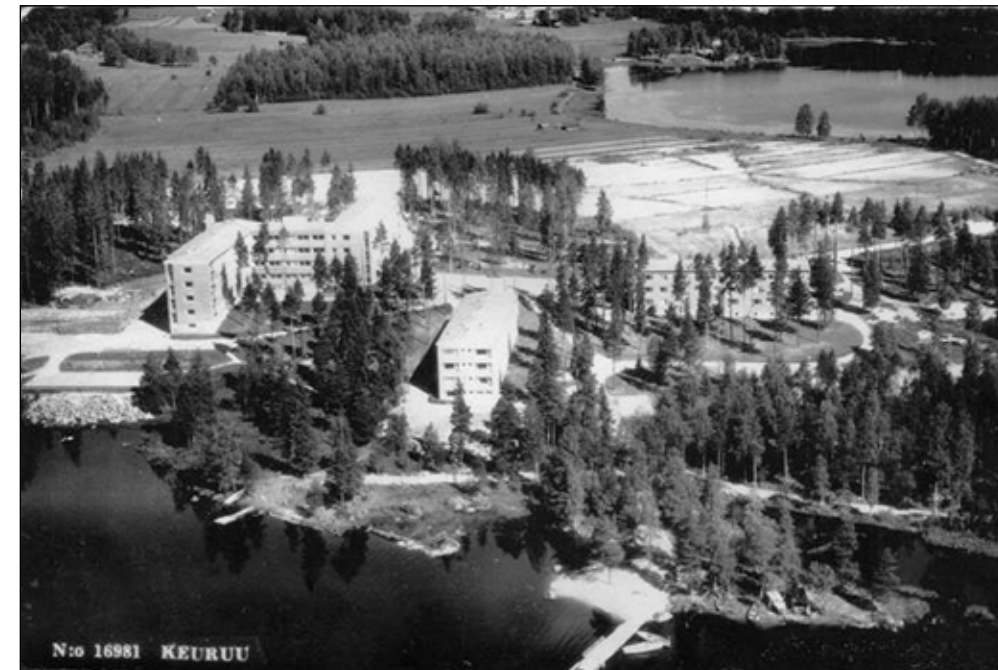
*Juurikkaniemen mielisairaala-alue kuvastaa sotien jälkeistä terveydenhuollon nopeaa kehitystä. Ajalle tyypillisiä sairaalarakennuksia ympäröivät alkuvuosikymmeninä peltoalueet ja kasvimaat, koska maataloustöitä pidettiin potilaita hyödyttävänä työterapiana.*

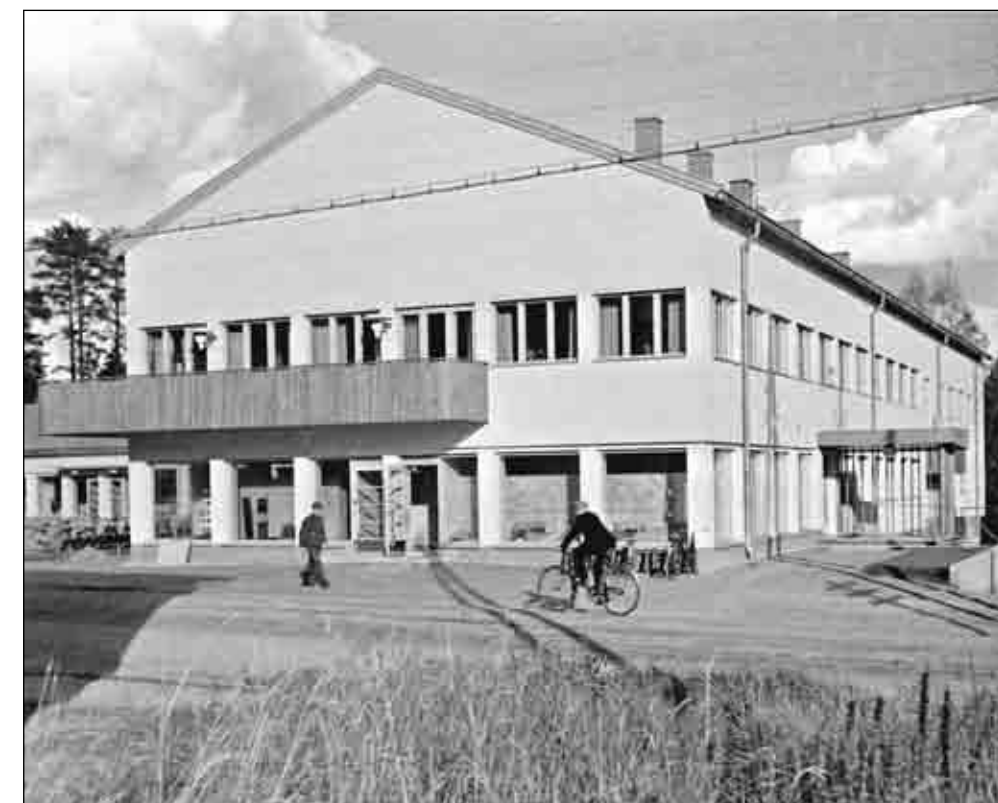
*Osuusliike Keski-Suomen myymälä- ja hotellirakennus valmistui vuonna 1948. Tyyliltään funktionalistinen rakennus oli ensimmäisiä moderneja liikekiinteistöjä Keuruun keskustassa. Nykyisin rakennuksen paikalla on vanhoja kantavia rakenteita hyödyntäen tehty liike-asuinrakennus Tarhiansuu.*

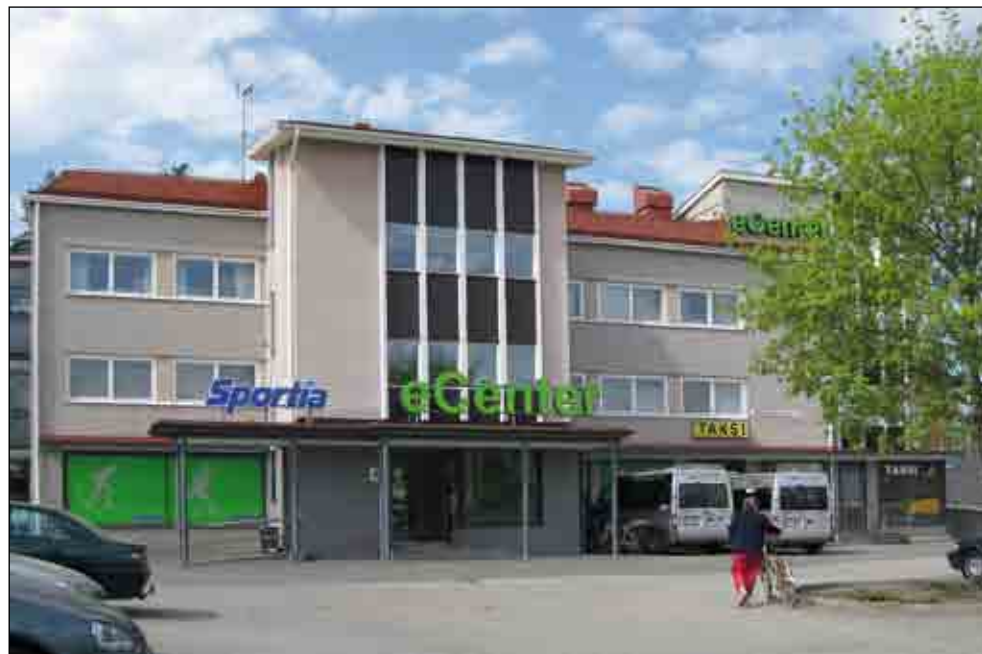
Nykyään eCenter nimellä tunnettu liike- ja toimistotalo rakennettiin vuonna 1956 Kiinteistö Oy Keuruun liikelolalle. Rakennuksessa on toiminut mm. O.Y. Pohjoismaiden Yhdyspankki ja A. W. Rosenlew Oy, matkahuolto ja useiden vuosikymmenen ajan Keuruun Sähkö Oy:n toimisto. Rakennus on harvoja jälleenrakennuskauden liikekiinteistöjä Keuruun keskustassa.

Historiallisesti vanhinta kerrostumaa keskustan liikerakennuksissa edustavat muutamat jälleenrakennuskauden liike-asuinkerrostalot: keskusaukion länsilaidalla sijaitseva liiketalo eCenter, As Oy Karhianrinne Karikon risteyksen tuntumassa ja sitä vastapäätä As Oy Kauppakulman rakennukset. Näistä etenkin Kauppakulman ja Karhianrinteen rakennukset ovat säilyneet melko hyvin

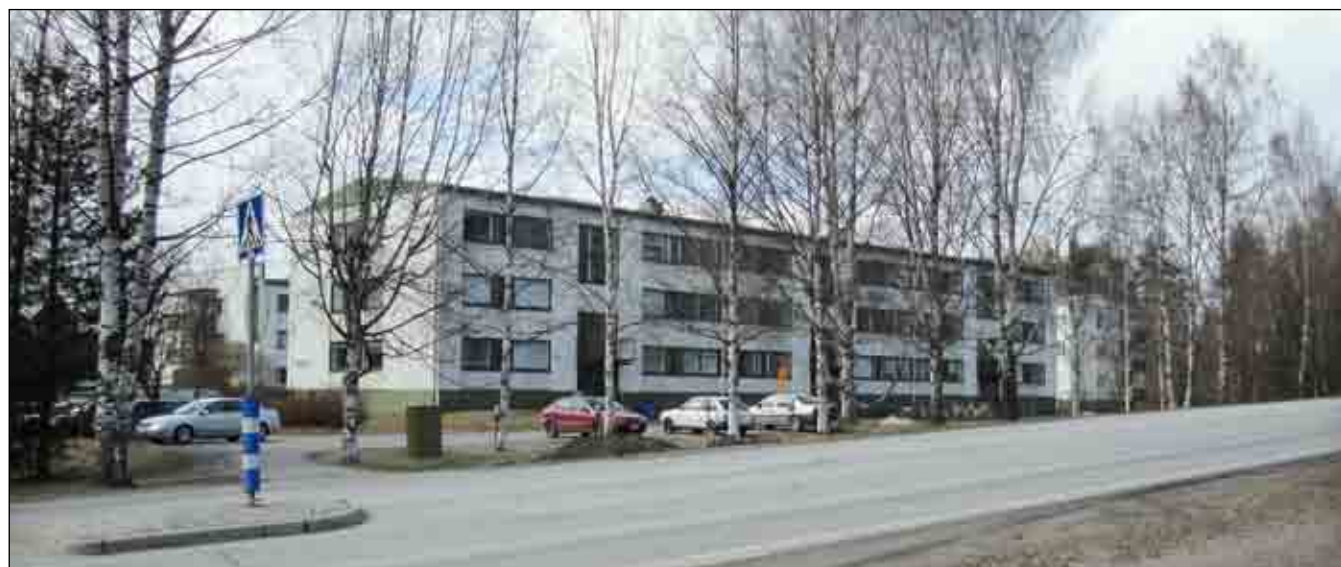
Tehtaantien kerrostalojen rakentaminen aloitettiin 1960-luvulla asutuspulan lievittämiseksi.

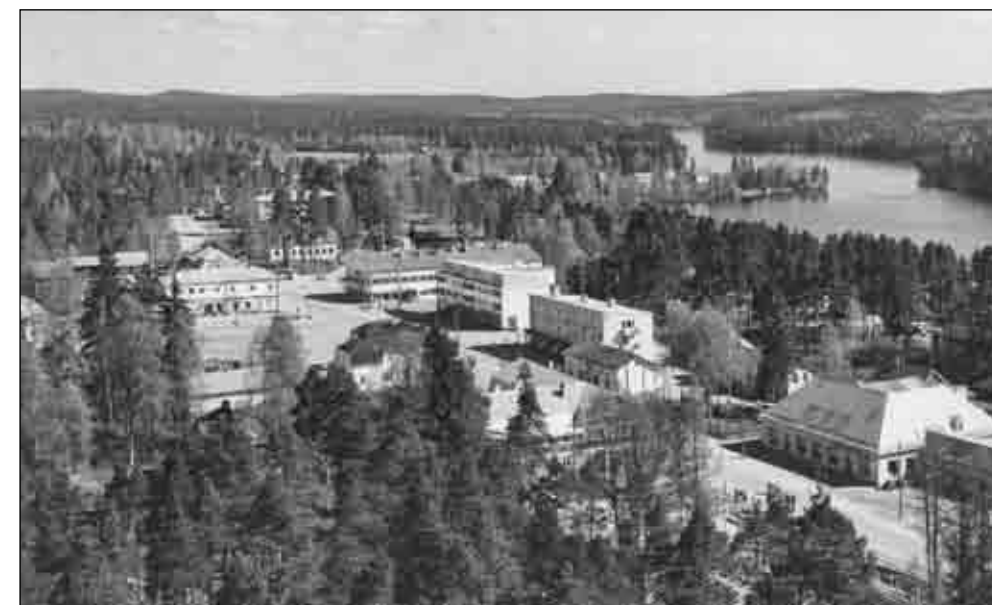
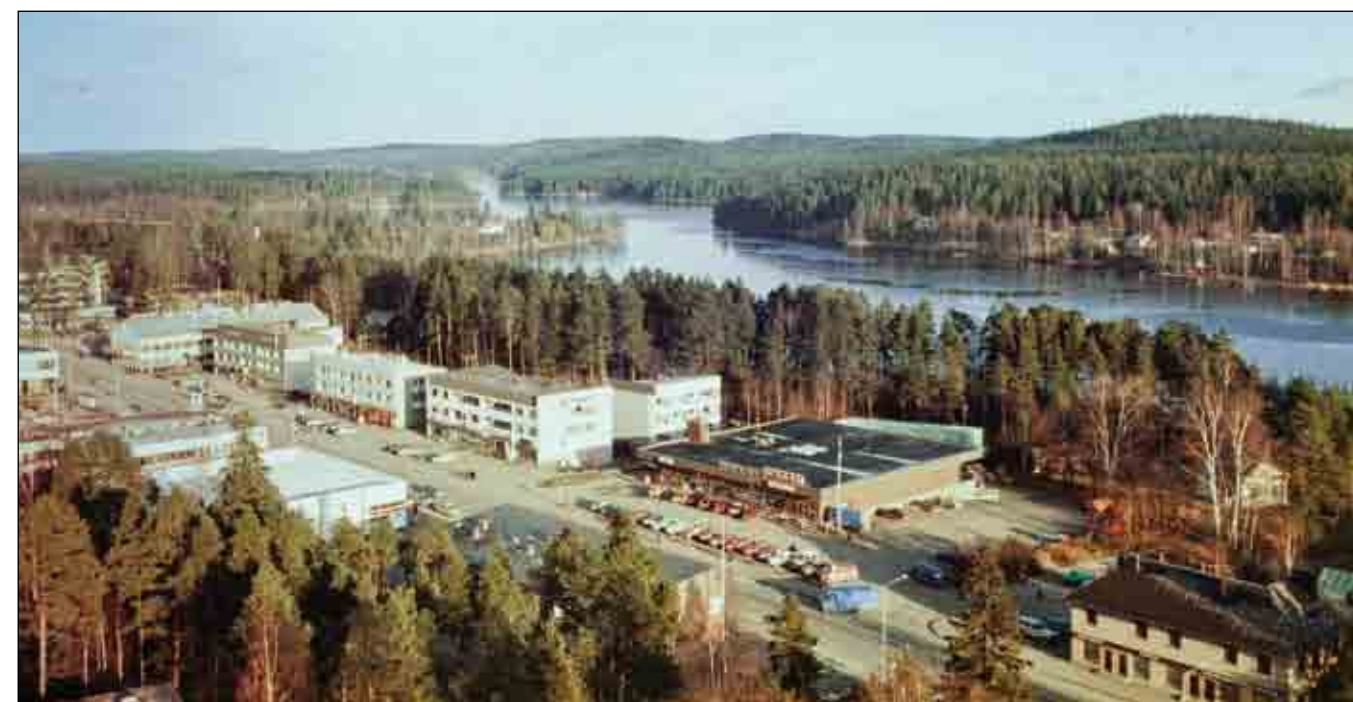
Keuruun keskustaa 1960-luvulla uuden kirkon tornista kuvattuna. Tien järven puoleisella sivulla rakennuskanta on jo suurelta osin uusiutunut moderneiksi liike-asuinkerrostaloiksi. Tien toisella puolella on vielä vanhoja puutaloja.

Alla näkymä uuden kirkon tornista paria vuosikymmentä myöhemmin. Keskusta on uudistunut jo täysin ja rakennuskanta on 1960-luvun liike-asuinkerrostalojen lisäksi 1970-luvun laatikkomaista myymälähallirakentamista.

vava tarve ja toisaalta uudenaikaisuuden ja tehokkuuden ihanteet johtivat lähes kaikkien vanhojen liiketalojen hävittämiseen 1960-luvun aikana. Niiden tilalle rakennettiin kaupunkimaisia liike-asuinkerrostaloja ja ajanmukaisia valintamyymälöitä. Seuraava vuosikymmen täydensi alkanutta kehitystä ja keskustasta purettiin muun muassa vanha kertaustyylinen apteekkirakennus, Kansallispiirtti ja Jalosen talona tunnettu liikerakennus. Ajanjaksoon liittyy myös vanhan perinteisen rakennustavan lopullinen murtuminen ja kokonaan uusien rakennustekniikoiden ja materiaalien käyttöönotto.

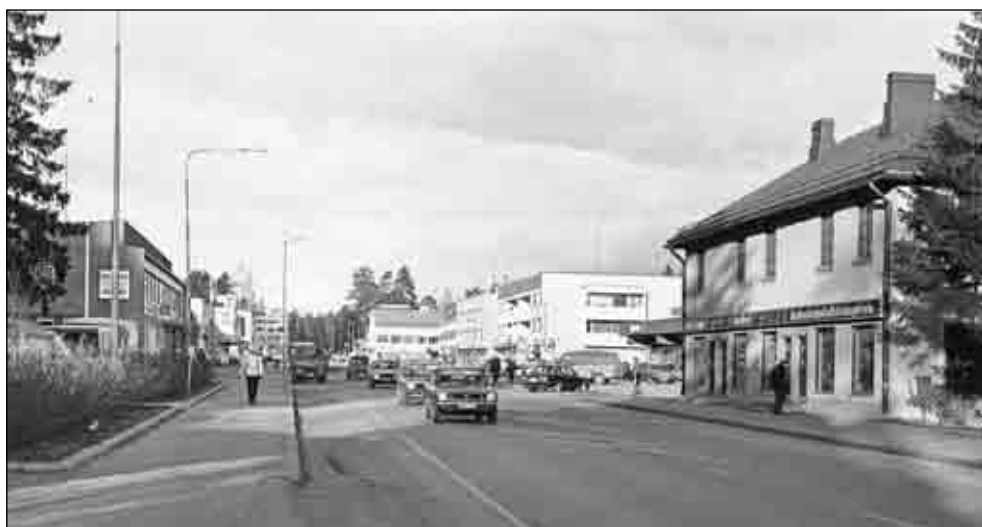
*Valtatie 23 rakennettiin vuonna 1967 rautatien pohjoispuolelle ja leveä tiealue on halkonut kirkonkylän maisemaa siitä lähtien.*

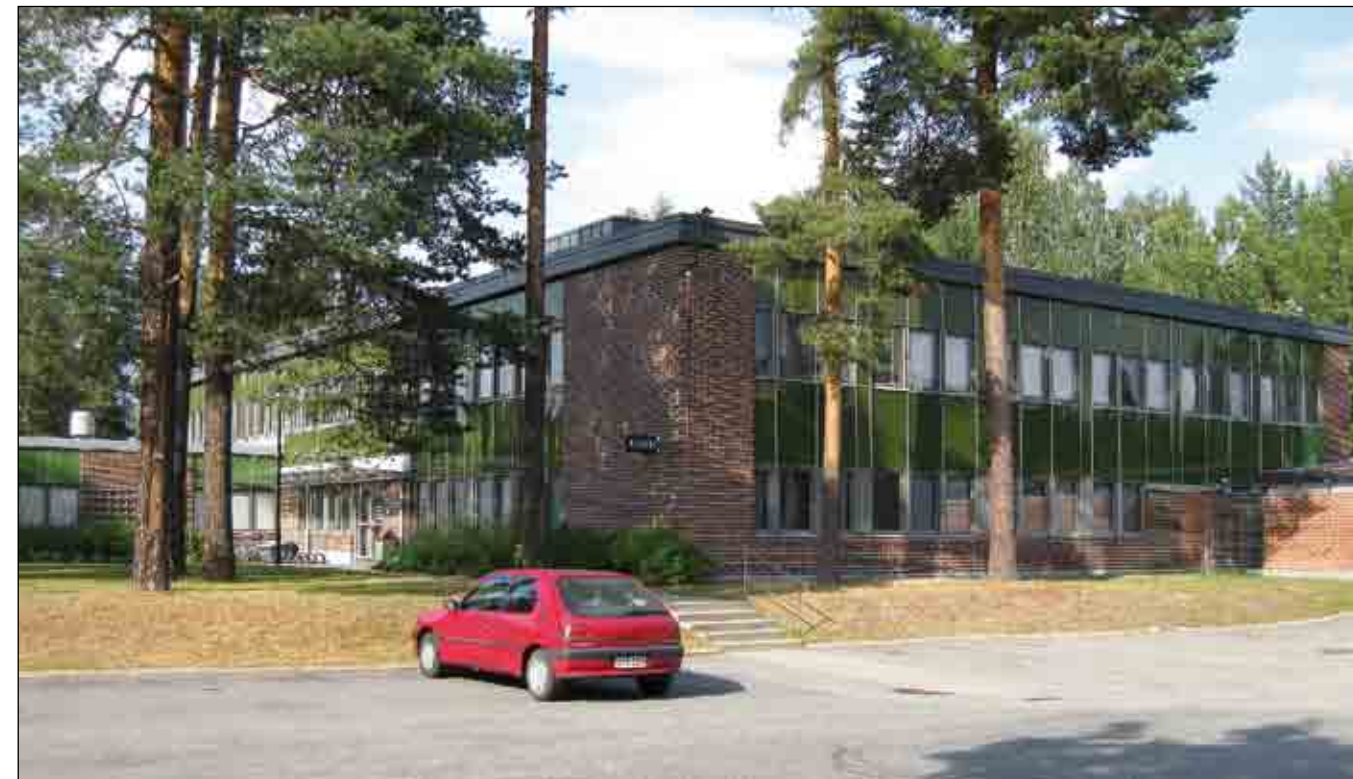
*Keuruuntie oli 1980-luvulle tullessa saanut kaupunkimaisen ilmeen kivitaloineen. Kuva on otettu Keuruuntien eteläpäästä. Oikealla etualalla Tikkanen liike-asuinkiinteistö.*

si liittymät tielle olivat aikaisempaa leveämmät. Myös keskustan pääraittia Keuruuntietä levennettiin 1960-luvulla. Levennetyn tien ja uusien rakennusten edustoille rakennettujen paikoitusalueiden vuoksi raitin uudet rakennukset olivat eri linjassa vanhoihin rakennusten nähden. Samalla tien varren vanhaa puustoa poistettiin. Vehreyttä on myöhemmin pyritty palauttamaan uusin istutuksin.

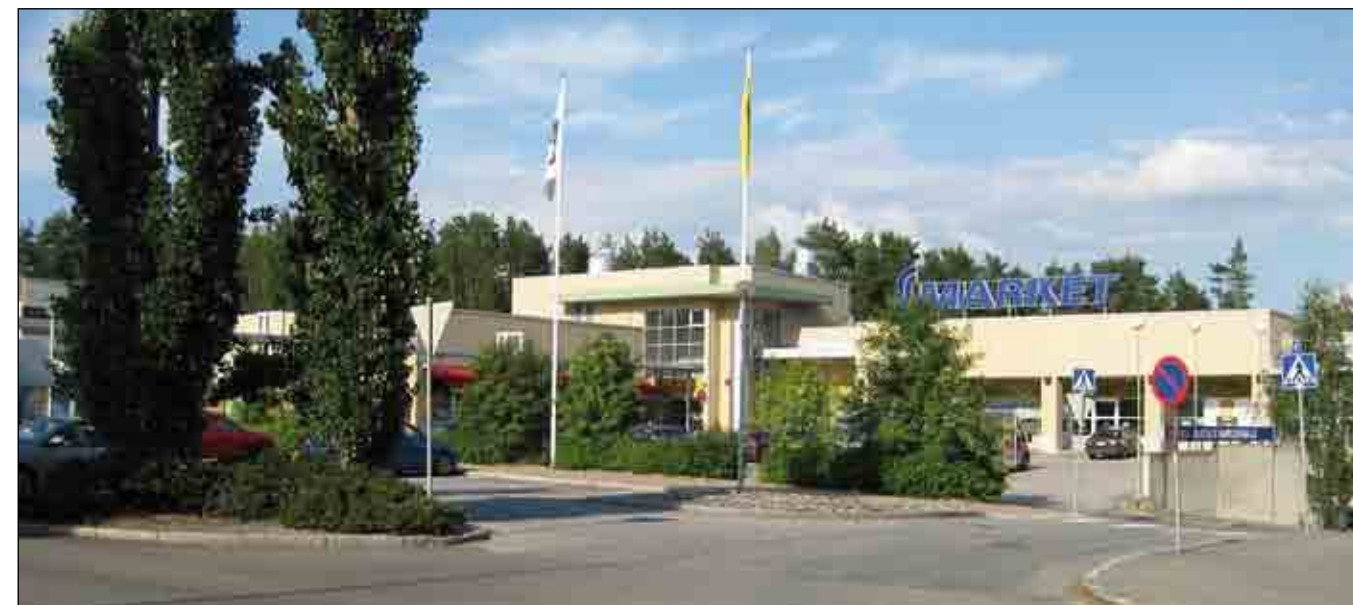
*Uudet ja aiempaa suuremmat päivittäistavaraketjujen myymälät ovat viimeisimpiä Keuruun keskustan uudistuksia.*

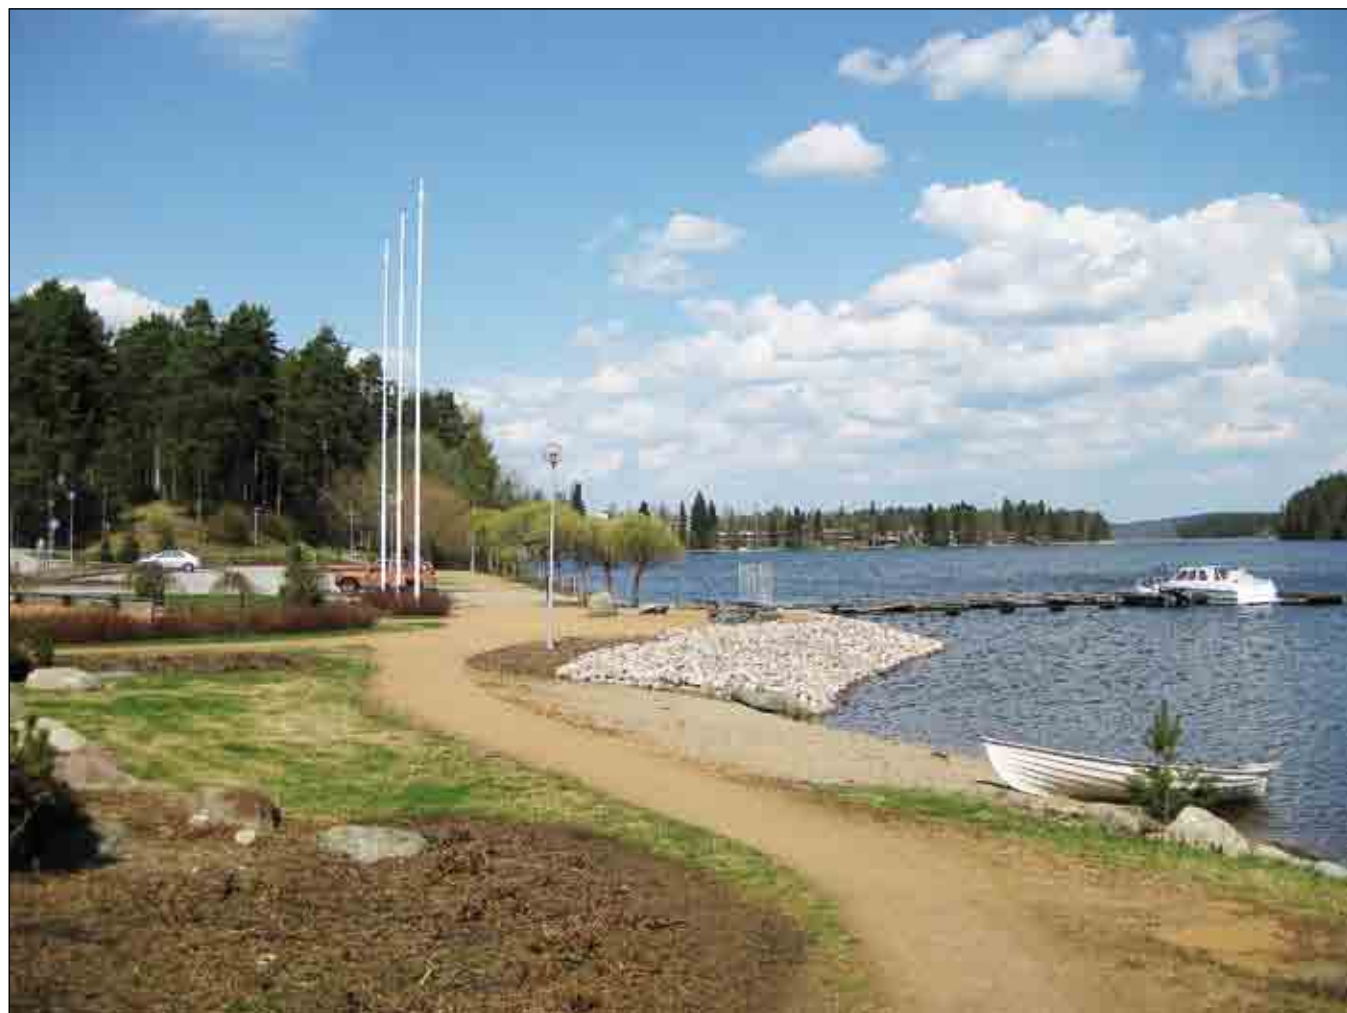
*Kirjaston rannan viihtyisä puistoalue kuvastaa keskustan viimeisimpien vaiheiden kehitystä. Tarhian rantaan ulottuvalla puistolla venelaitureineen on maisemallista merkitystä kaukomaisemassakin.*

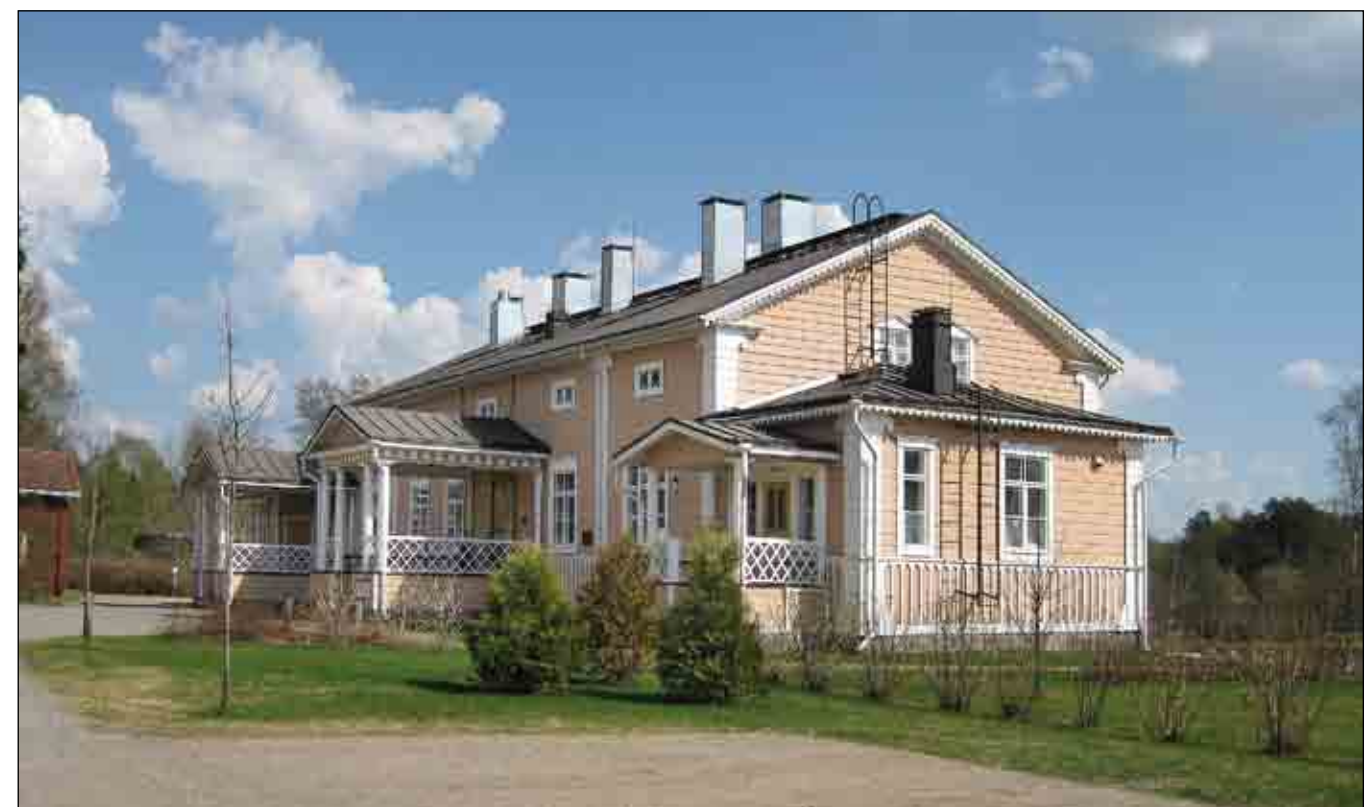
*Keuruun vanhan pappilan empirehenkinen päärakennus toimi 1800-luvulla innoittajana niin talonpoikaisrakennuksien kuin säätyläiskotienkin rakentajille.*

käden jälki. Merkittävä vaikuttaja Keuruun keskustan rakennusperintöön on ollut Kangasmannilan pappilan empirehenkinen päärakennus, jonka koristeaiheita ja esimerkiksi ikkunoiden listojen mallia on lainattu runsaasti 1800-luvun rakennuksiin.

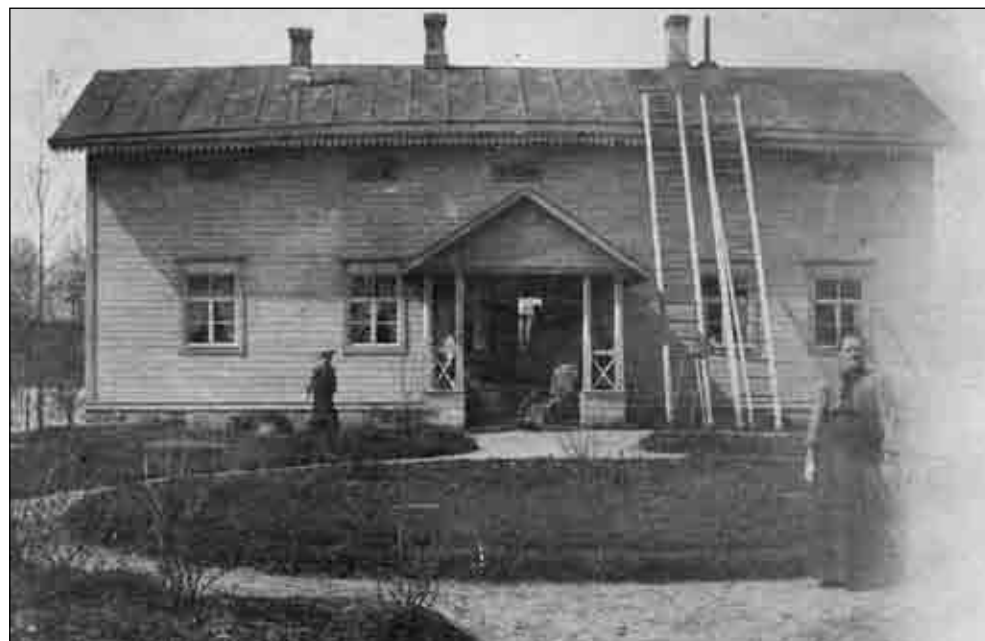
1860-luvun Säätyläiskoti Valkonen-Rauhalaan ikkunoissa, kuisissa ja räystäiden lehtisahakoristelussa on nähtävissä pappilan vaikutteita. Kuvaaja Aarne Forsman, 1910, Forsmanin kokoelma, Keuruun museo.

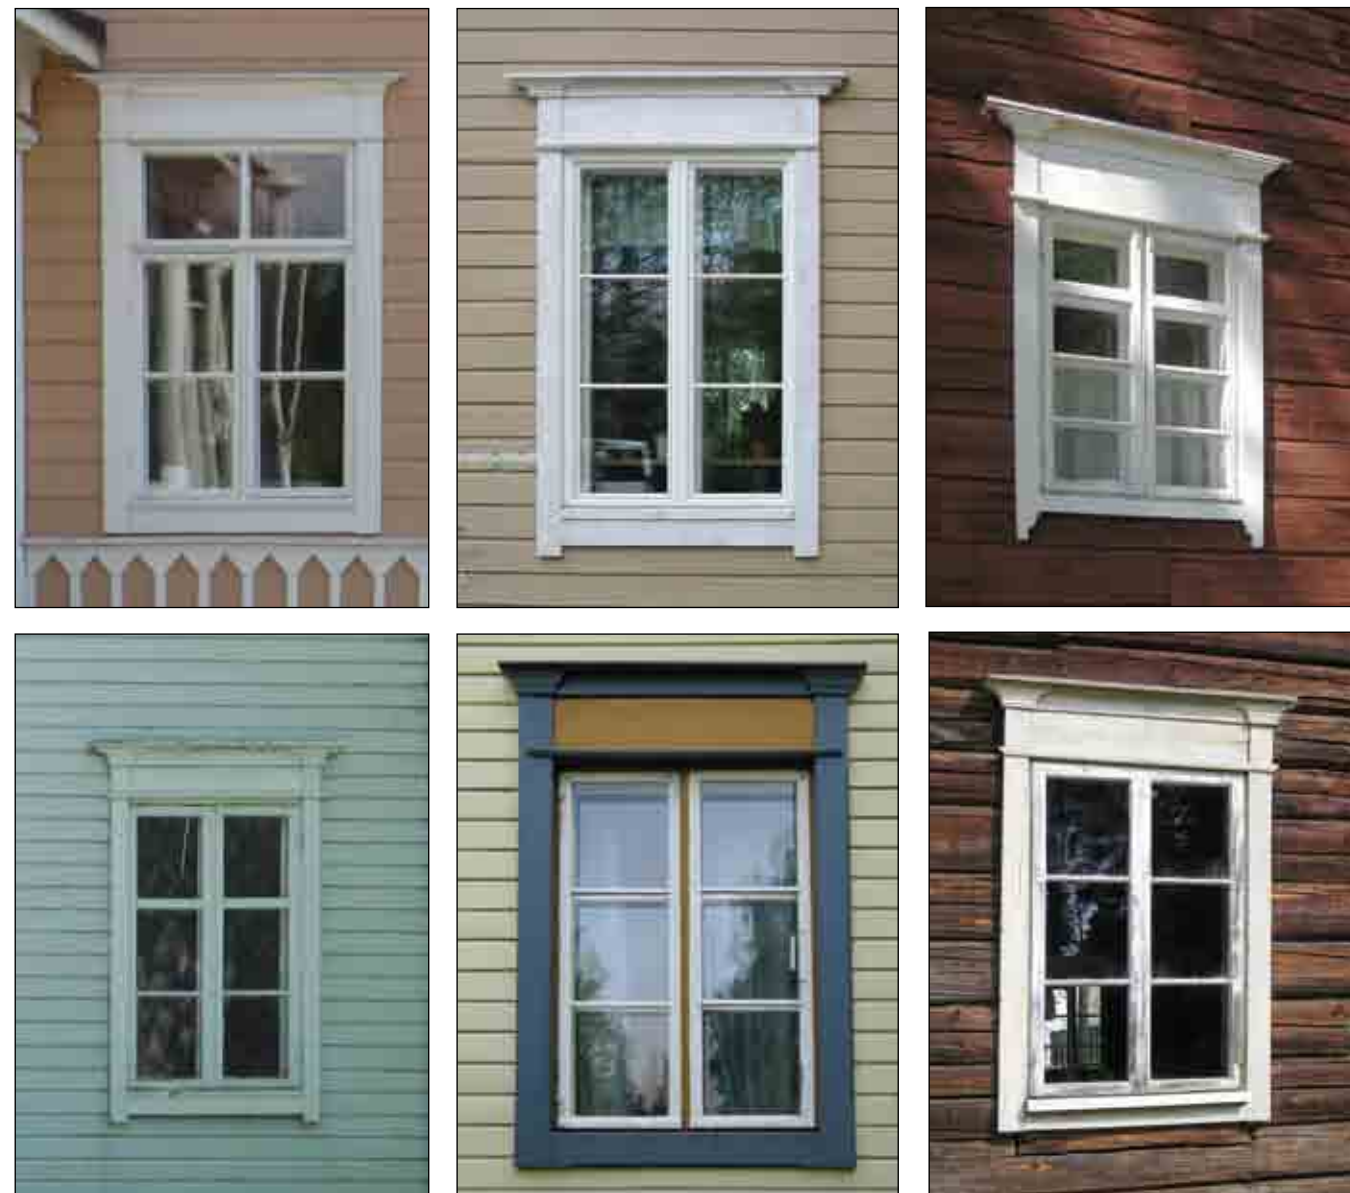
Erityisesti Keuruun vanhan pappilan ikkunoiden listojen detaljeja on toistettu lukuisissa keuruulaisrakennuksissa. Ikkunat vasemmalta oikealle ylhäältä aloittaen: Keuruun vanha pappila, Valkonen-Rauhala, Ison-Liukon pirtti Nyssänneimen leirintäalueella, Siltakulma eli entinen Niemisen kauppa, Päkäri ja Keuruun kotiseutumuseon alueella sijaitsevan Kukamon entisen talon ikkuna.

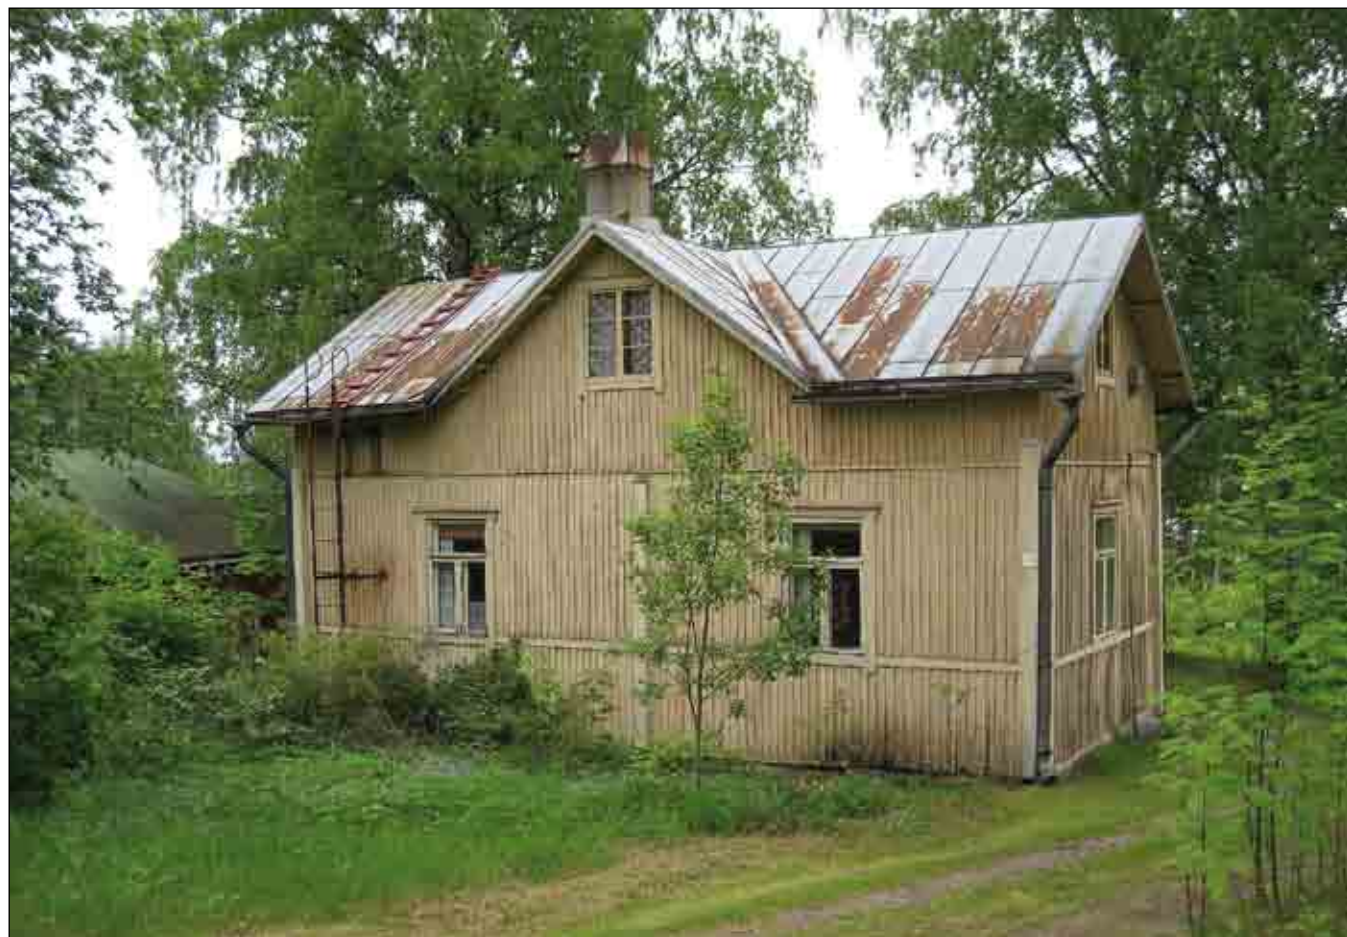
*Suutari Salon mökki edustaa kirkonkylän käsityöläisten pienipiirteistä asumistapaa. Pitäjätuvantiellä sijaitseva rakennus on osa Vanhan kirkon ja sitä ympäröivän puustomaisen puutaloalueen muodostamaa miljöökokonaisuutta.*

Kirkonkylän käsityöläisten ja muiden pienammatinharjoittajien rakennustapaan muotivirtaukset eivät kuitenkaan paljoakaan vaikuttaneet. Vaatimattomat pienet asuinmökkit olivat niukasti koristeltuja ja pelkistettyjä. Näitä pieniä hirsisiä asuinrakennuksia on säilynyt Keuruun vanhan kirkon ympäristössä ja Lapinmäessä moneen muuhun paikkakuntaan nähden poikkeuksellisenkin runsaasti. Rakennukset edustavat harvinaistuvaa vähävaraisen väen kirkonkylän liepeille syntynyttä rakennusperintöä.

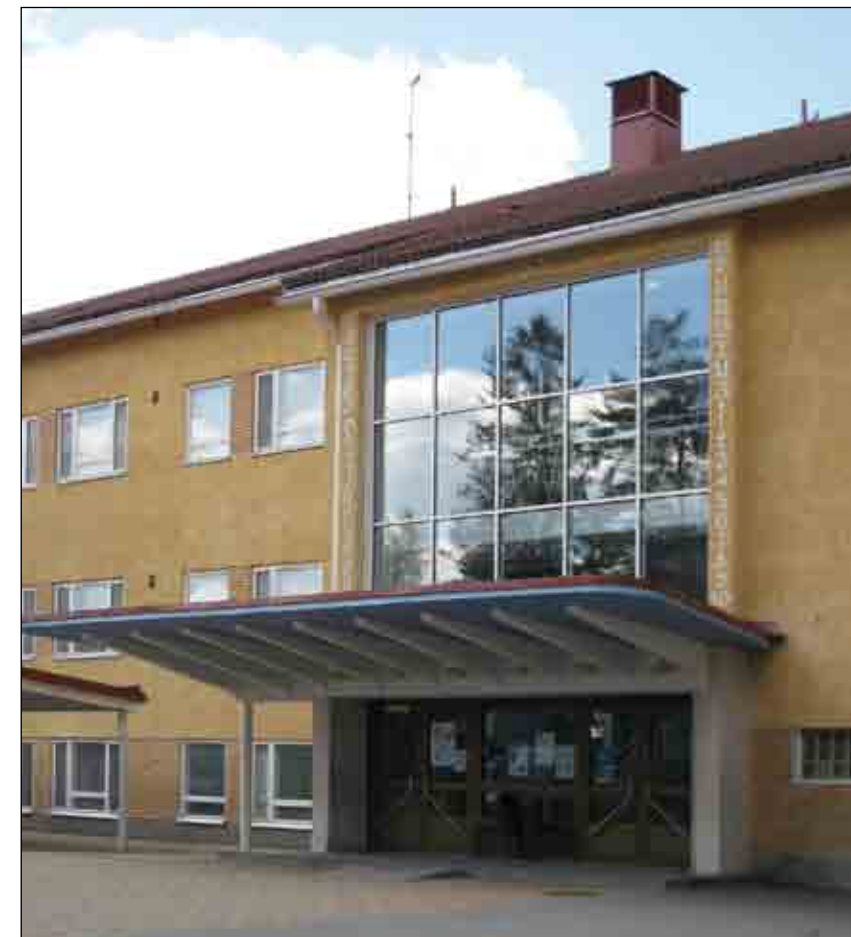
*Jälleenrakennuskauden arkkitehtuurissa huolellisesti suunnitelluilla detaljeilla luotiin rakennukseen koristeellisuutta. Keuruun keskuskansakoulun eli niin kutsutun Kivikoulun pääsisäänkäynnin yllä koristeellisuutta luo ikkunoiden molemmin puolin sijoitetut rappauskoristeakkoset.*

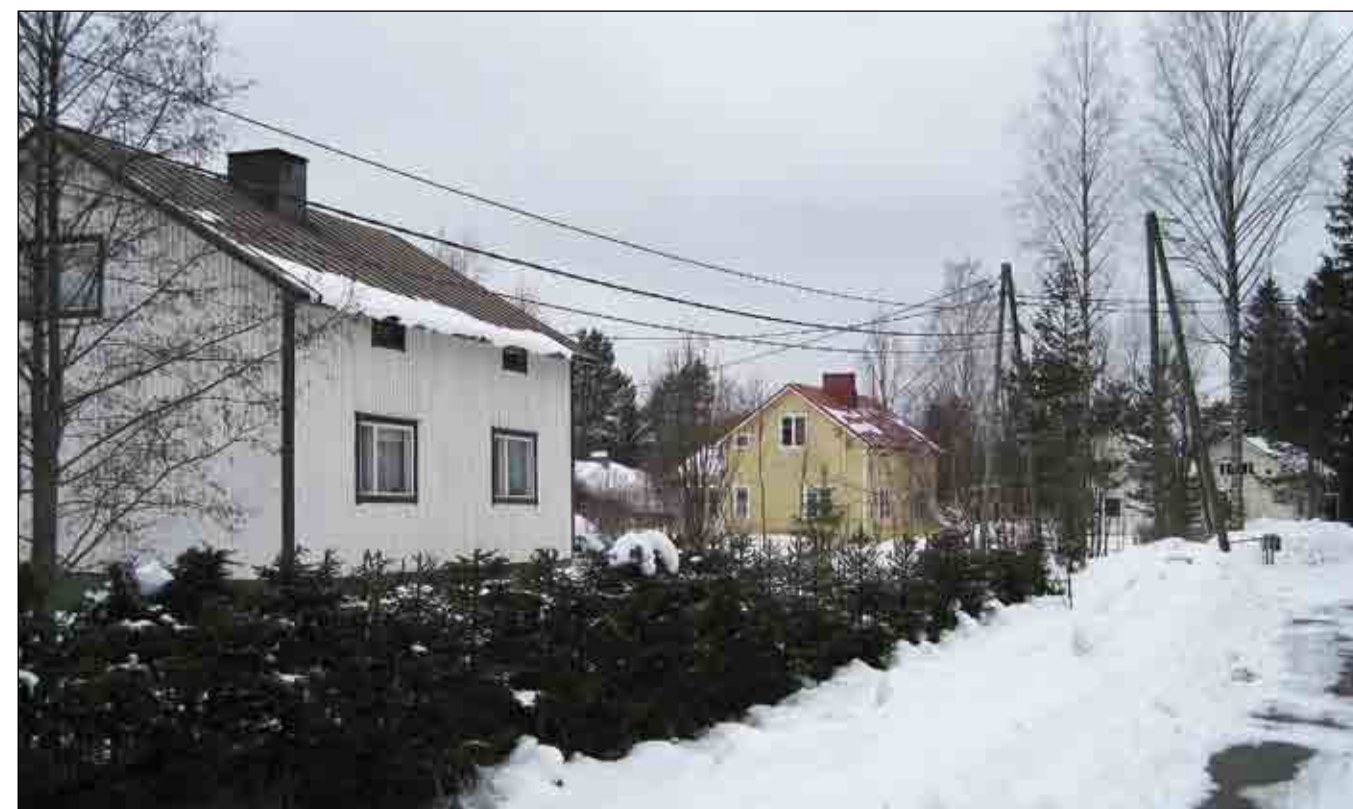
*Mustasaaren omakotitaloalue syntyi jälleenrakennuskaudella.*
