# KEURUUN KESKUSTA

Rakennusinventointiraportti

KESKI-SUOMEN  
MUSEO

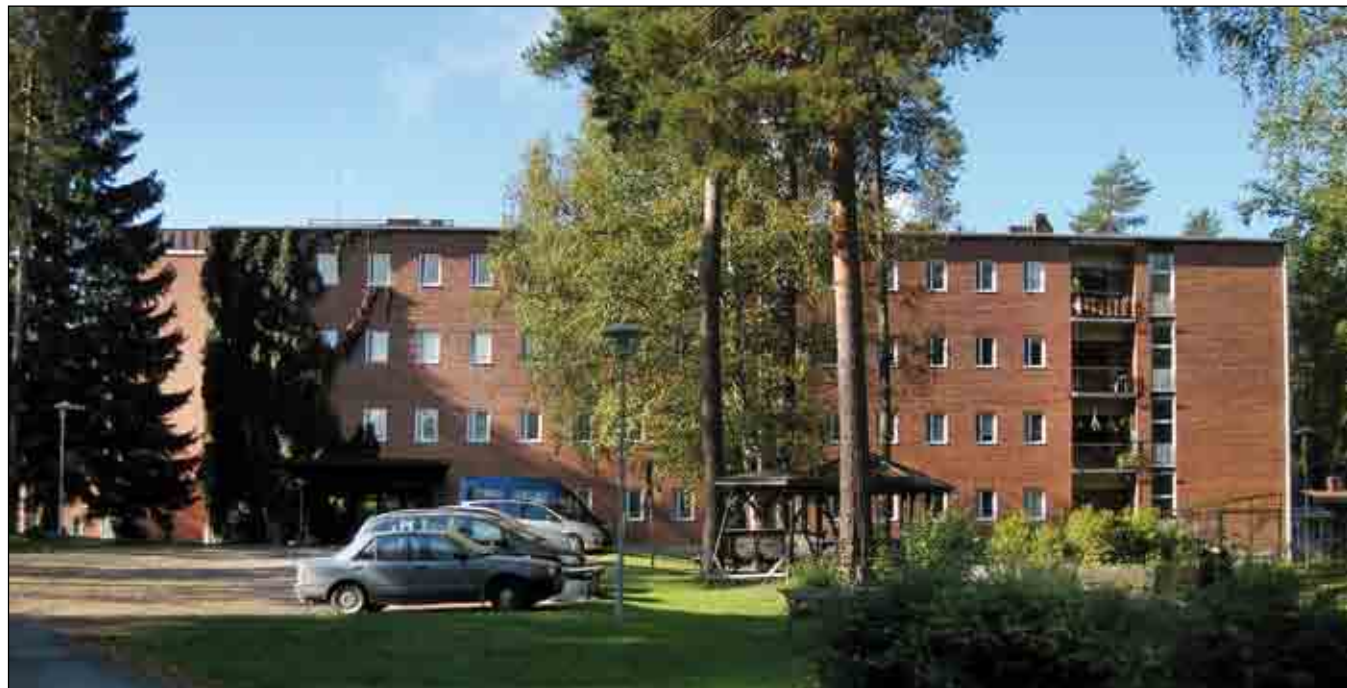
*Juurikkaniemen sairaalan julkisivut ovat 1950-luvun lopulla suosituksi tullutta puhtaaksi-muurattua punatiiltä. Sairaala-alue rakennuksineen ja puistoineen on edustavimpia jälleerakennuskauden miljöökokonaisuuksia Keuruun keskustassa.*

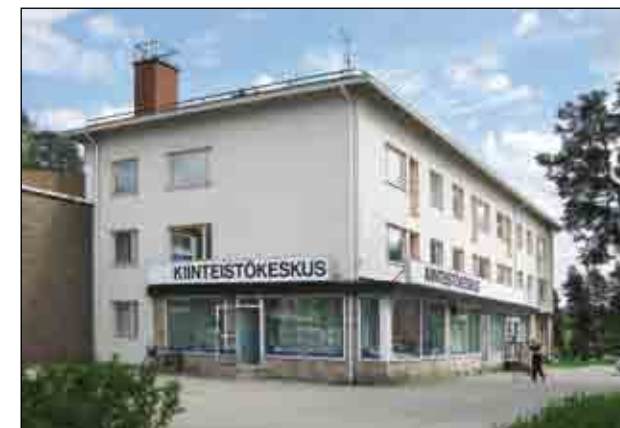
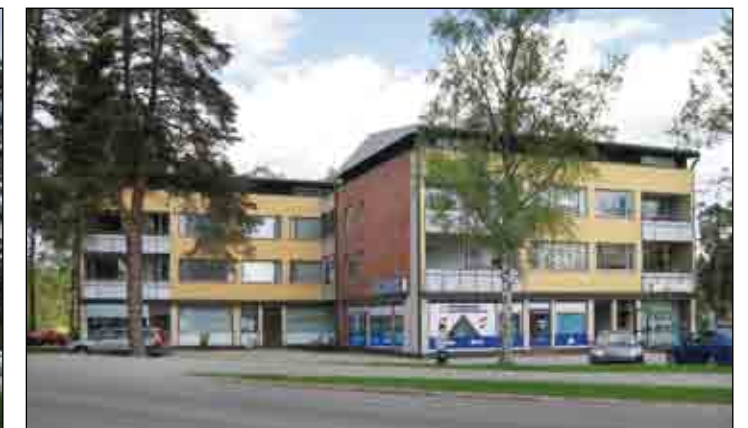
*Alla: As Oy Karhianrinteen liike-asuinkiinteistö kuvastaa 1950-luvulle tyypillistä liikerakentamista. Katutason liikehuoneistoissa on suuret näyteikkunat ja niitä korostaa liuskekivivuoraus ikkunoiden ympärillä. Muuten rakennus on pelkistetty rapattu ja vaaleaksi maalattu aukkojulkisivuinen kerrostalo. Erilaisten julkisivumateriaalien käyttö arvokkuuden tai koristeellisuuden luomiseksi oli ajalle tyypillistä.*

*Yllä oikealla: As Oy Kauppa-kulman kiinteistö on arkkitehti Olavi Kivimaan suunnittelema. Vuonna 1961 valmistuneessa rakennuksessa on sekä 1950-luvun että 1960-luvun arkkitehtuurin piirteitä.*

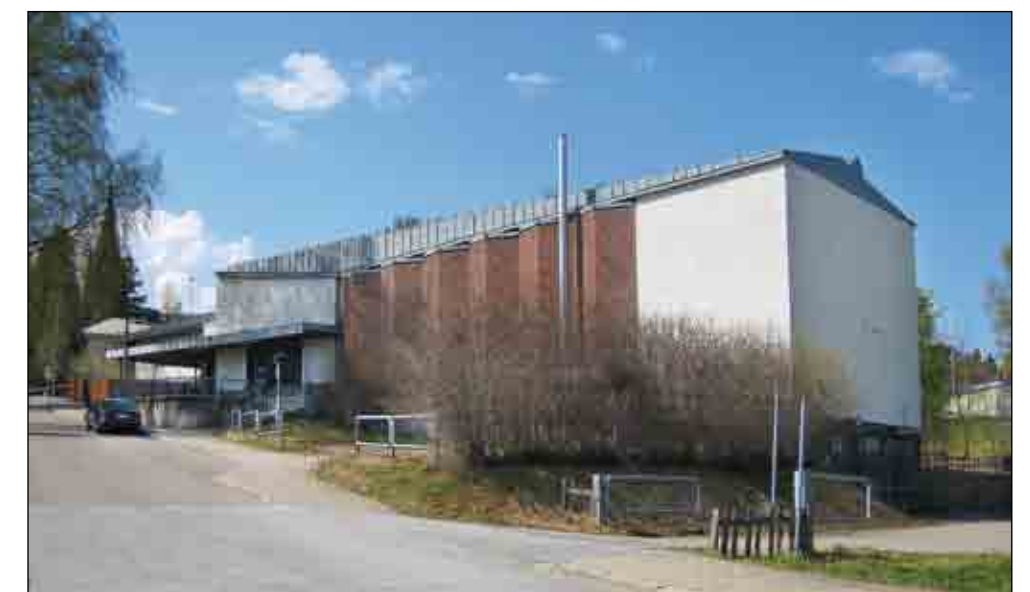
*Elokuvateatteri Keuruun Kuväyttämölle valmistunut rakennus on harvoja Keski-Suomen pienten kaupunkien nimenomaan elokuvateatteriksi tehtyjä rakennuksia.*

perustivat Keuruun kunta, Keuruun Sähkö Oy, O.Y. Pohjoismaiden Yhdyspankki ja A. W. Rosenlew Oy. Rakennukseen on tehty kuitenkin 2000-luvulla täydellinen peruskorjaus ja laajennus, jotka jossain määrin ovat muuttaneet rakennuksen ulkoasua. Paremmiin alkuperäisessä asussaan on säilynyt Keuruun Osuuskassan konttoriksi vuonna 1956 rakennettu As Oy Karhianrinne, jossa ulkoasun muutospainet ovat kohdistuneet myöhemmin tehtyyn pankin konttorisiipeen. Rakennus sijaitsee Keuruun kaupungintalon eteläpuolella. Miltei vastapäätä tätä rakennusta sijaitseva As Oy Kauppakulman kiinteistö on valmistunut 1960-luvun alussa. Kolmesta toisiinsa kytketystä talosta muodostuva liike-asuinkerrostalokokonaisuus henkii vielä rappauspintoineen ja detaljeineen 1950-luvun rakentamista, mutta toisaalta kattomuoto, parvekkeiden levymateriaalit ja ikkunamuoto kuvastavat jo 1960-luvun arkkitehtuurin tuulia. Eräänlaisena erikoisuutena voidaan pitää Keuruun kuvanäyttämönä tunnettua entistä elokuvateatterirakennusta, joka valmistui vuonna 1961, mutta tyyllisesti liittyy vielä jälleenrakennuskauden ja 1950-luvun lopun tyyliuuntauksiin. Jyväskyläläisen Arkkitehti Erkki Kantosen suunnittelema elokuvateatterirakennus on rakennustyyppinä harvinainen Keski-Suomessa Jyväskylää lukuun ottamatta.

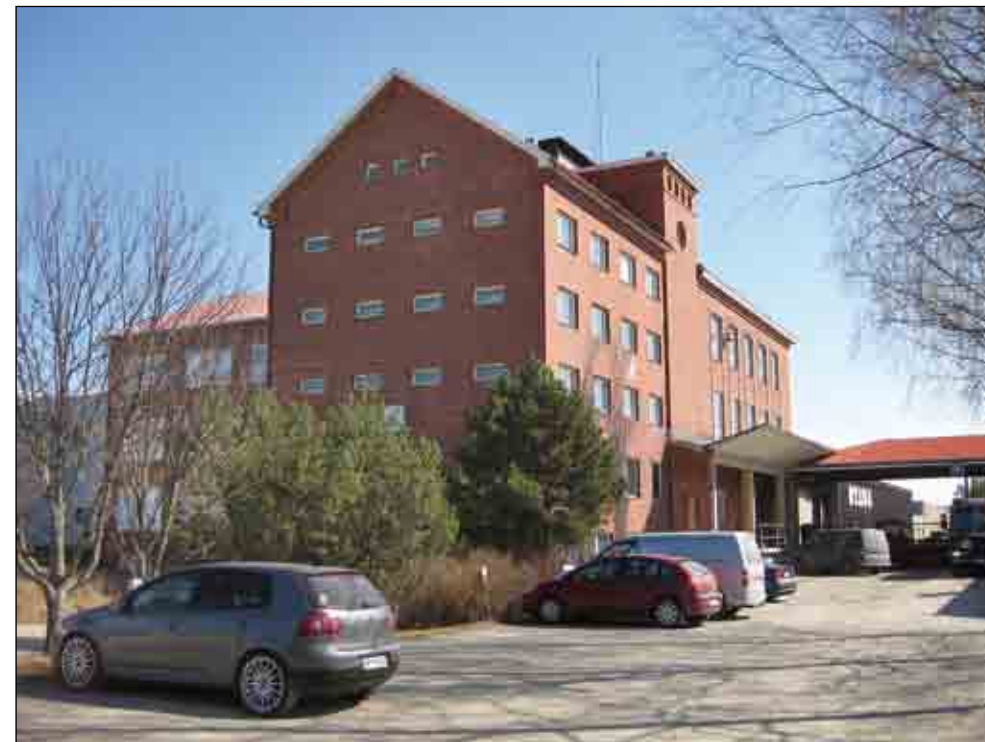
*Otavan kirjapainorakennuksessa on vielä häivähdyks perinteisestä teollisuuden punatiilirakentamisesta. Rakennuksen vanhassa osassa yhdistyy jälleenrakennuskauden arkkitehtuuri klassistisiin piirteisiin.*

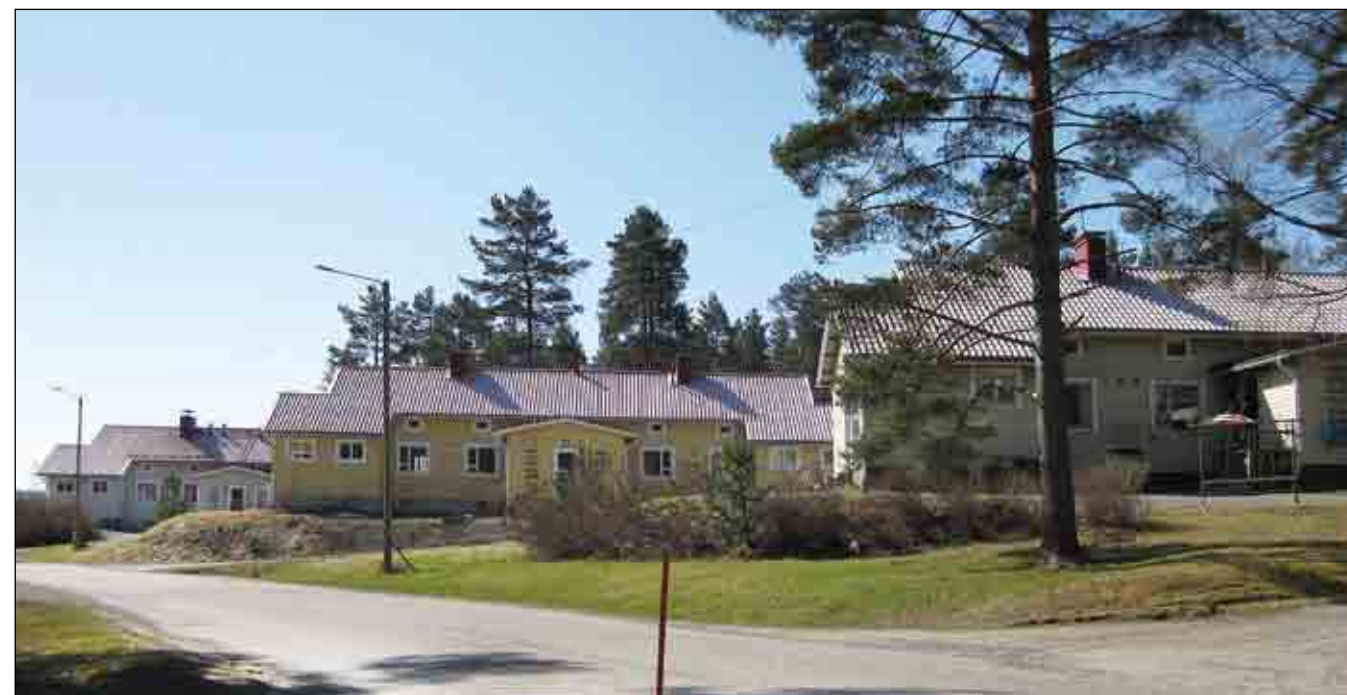
*Otavan kirjapainokylän sisäntuloraitin varrelle ryhmitellyt työntekijöiden rivitalot muodostavat edustavan näkymän.*

suusrakentamisen perinteitä, mutta rakennuksessa yhdistyy sotien jälkeinen jälkifunktionalismi romanttisiin aiheisiin. Kirjapainon henkilökunnalle suunnitelluissa asuintaloissa näkyy puolestaan patriarkaalistien tehdasyhdyskuntien piirteitä, asuinrakennuksissa yhteiskuntaryhmien hierarkia on hienovaraisesti eritelty. Yhteneväinen, mutta samalla vaihteleva tehtaana-raitti ri-

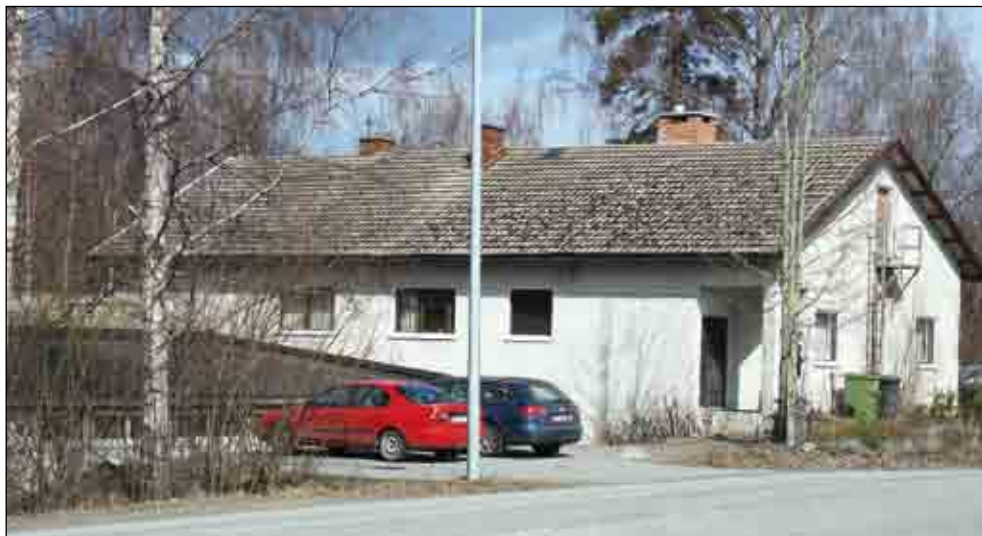
*Pienteollisuuden rakennukset Keuruulla eivät oleellisesti eroa ulkoasultaan muista jälleenrakennuskauden rakennuksista. Kuvan rakennus on vanha konepajarakennus, joka sijaitsee Tervantiellä.*

Siinä missä Orionin ja Otavan kaltaiset suuret teollisuuslaitokset luottivat tehdasarkkitehtuurissaan perinteiseen punatiilirakentamiseen, muistuttavat Keuruun harvat 1950-luvun pienteollisuusrakennukset muuta aikakauden rakentamista rapattuine seinäpintoineen, aukkojulkisivuineen ja harjakattoineen. Jälleenrakennuskauden pienteollisuusrakentamisen esimerkkejä ovat Tervan alueella sijaitseva vanha konepajarakennus sekä entinen TVH:n varikko Keuruun uuden hautausmaan pohjoispuolella.

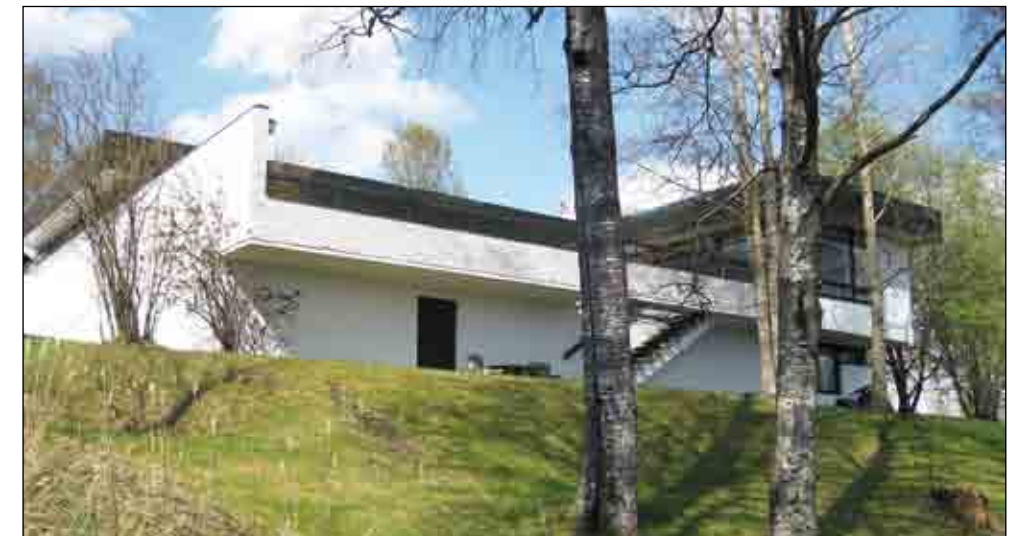
*Arkkitehti Erkki Virkkusen suunnittelema Keuruun uusi pappila noudattaa 1960-luvun arkkitehtuurin ihanteita tasakattoineen, valkotiilijulkisivuineen, nauhaikkunoineen ja patiolle avautuvine maisemaikkunoineen.*

kaksikerroksinen avoveranta. Pappilan pihapiirissä on lisäksi säilynyt aittoja, entinen väentuparakennus, kookas matkailukeskuskäytössä oleva kivinavetta ja viljamakasiini. Vanhan pappilan vieressä sijaitsee arkkitehti Erkki Virkkusen suunnittelema uusi pappila, joka on 1960-luvun pappilana harvinaisuus.

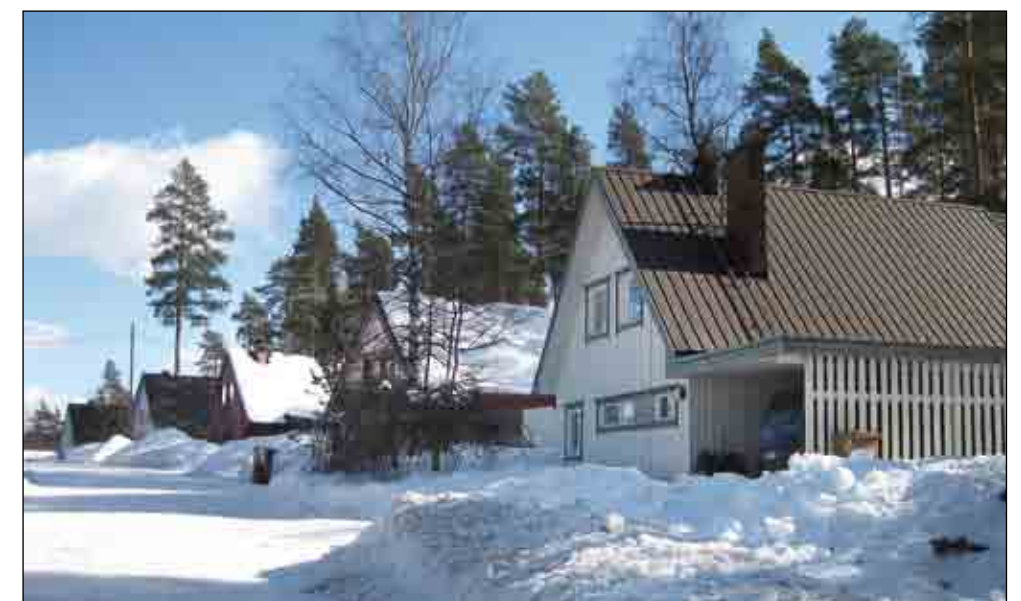
*Niin kutsutut käkikellotalot tai alppitalot olivat 1970-luvun loppupuoliskon lyhyeksi jäänyt omakotitalorakentamisen suuntaus.*

Viimeistään 1970-luvulle tultaessa tiili alkoi tulla suosituimmaksi rakennusmateriaaliksi omakotitaloihin. Kattokulma pysyi vuosikymmenen alussa loivana tai tasakattona. 1970-luvun puolen välin jälkeen tuli lyhyeksi jäänyt pientalorakentamisen suuntaus – käkikellotaloiksi tai alppitaloiksi kutsutut hyvin jyrkkäkattoiset rakennukset. Keuruun keskustan tuntumaan tämä muoti jätti jälkensä Kurkiniemeen, jossa kahden kadun varren kaikki talot ovat malliltaan käkikellotaloja. 1980-luvulle tultaessa palattiin loivempaan harjakattoon tai aumakattoon, mutta tiili säilytti yhä suosionsa. 1970-luvun viimeisinä vuosina ja 1980-luvulla rakennettu Ketvelniemen omakotitaloalue kuvastaa omalle ajalleen ominaista alueidensuunnittelua ja omakotitalorakentamisen suuntausta.

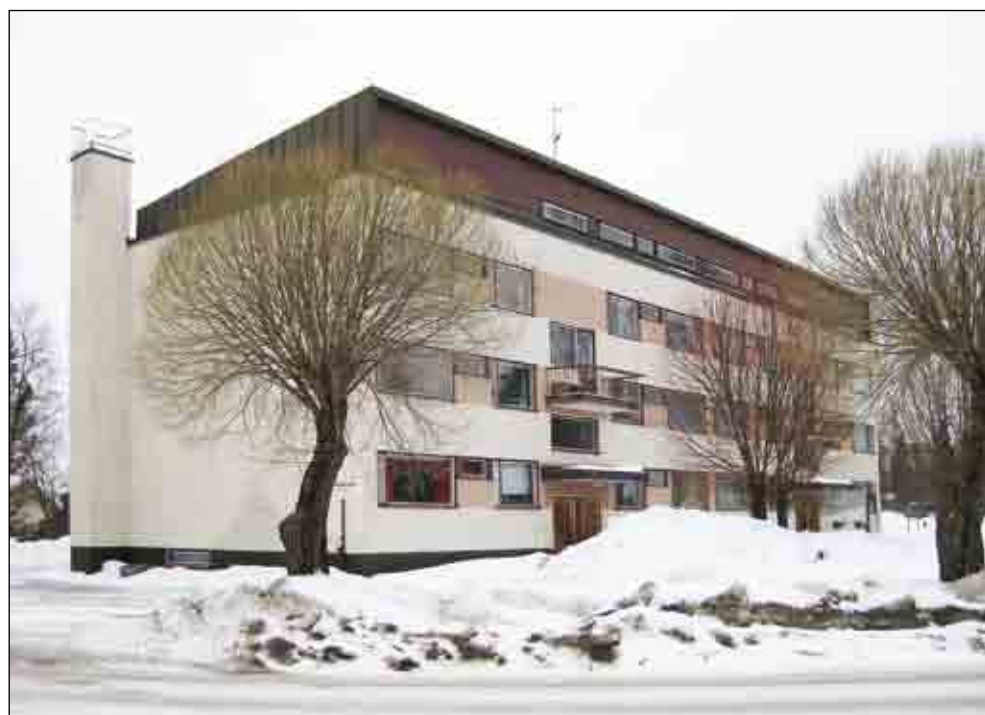
*Keskustan pääkadun Keuruuntien varteen nousi 1960-luvun aikana kaksi- ja kolmikerroksisia kerrostaloja, joiden katutasossa on liikehuoneistoja.*

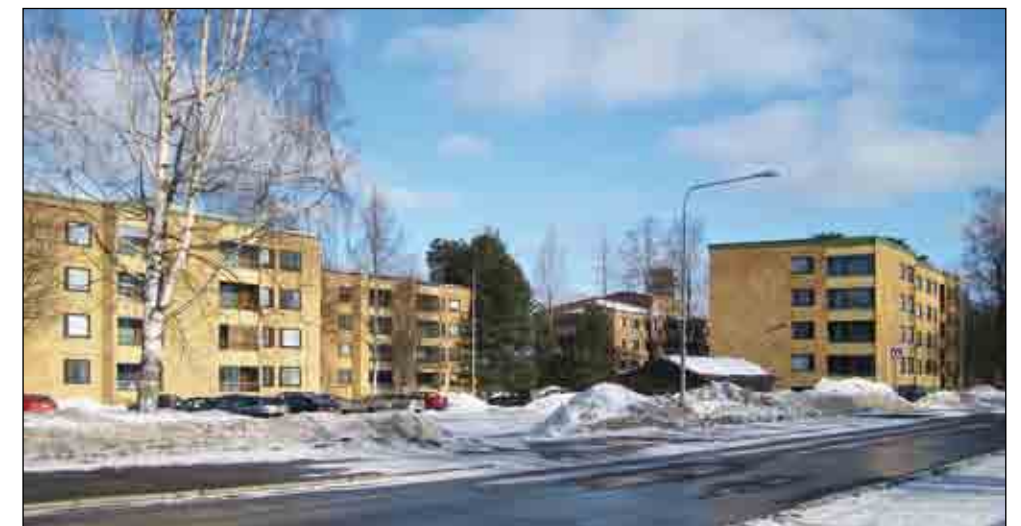
*Kivelän kerrostaloja.*

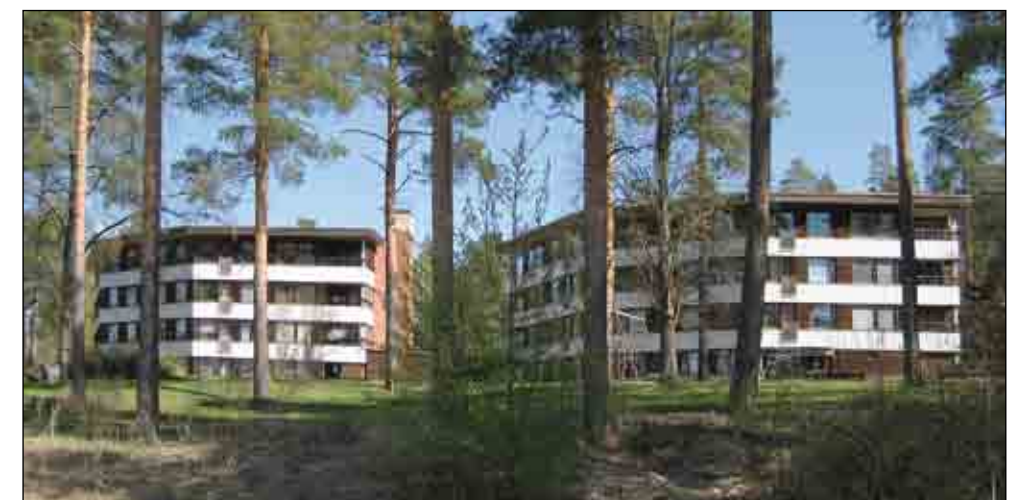
*Kerrostaloarkkitehtuuria Lapinmäessä. Kaareutuva rakennusrunko erottaa talot muista keuruulaisista lamellitaloista.*

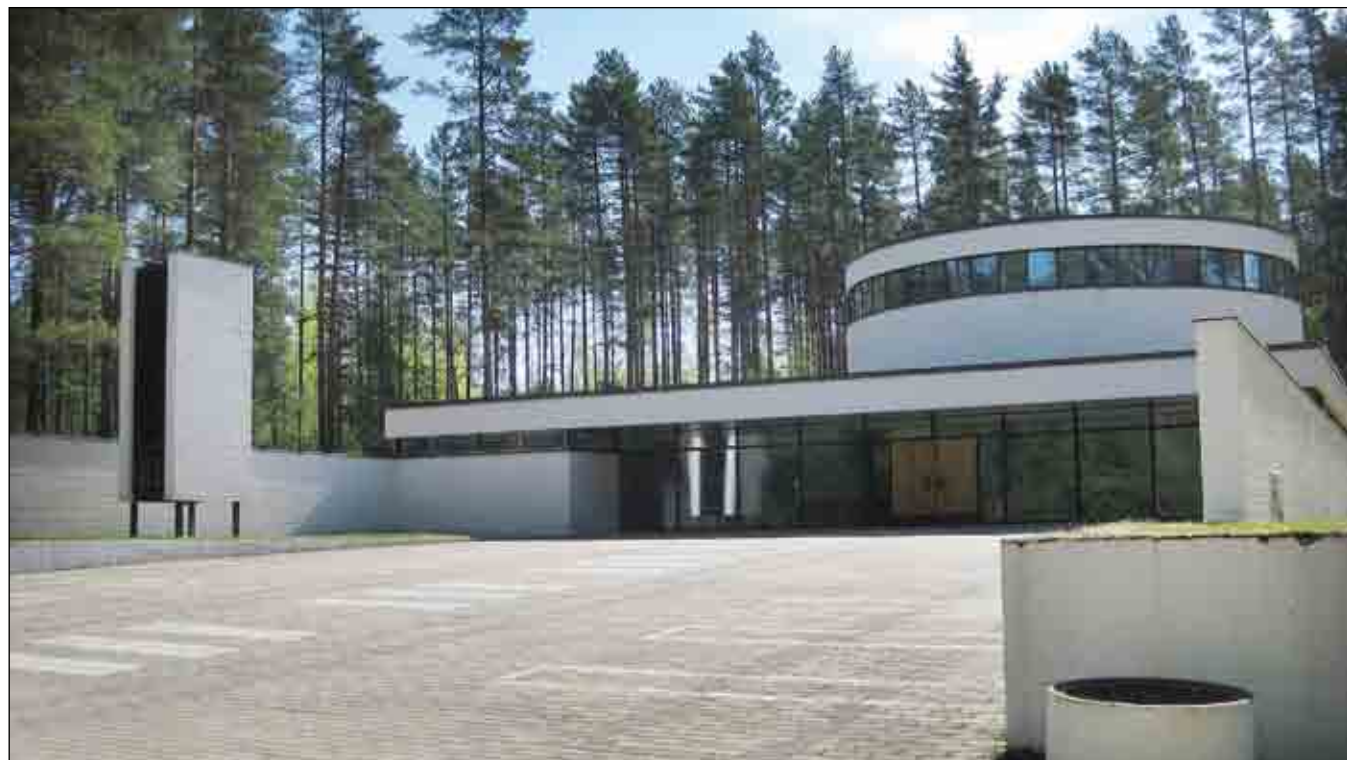
*Arkkitehti Erkki Virkkusen suunnittelemissa Keuruun hautausmaan siunauskappelissa on erikoisuutena sylinterin muotoinen korkea sali.*

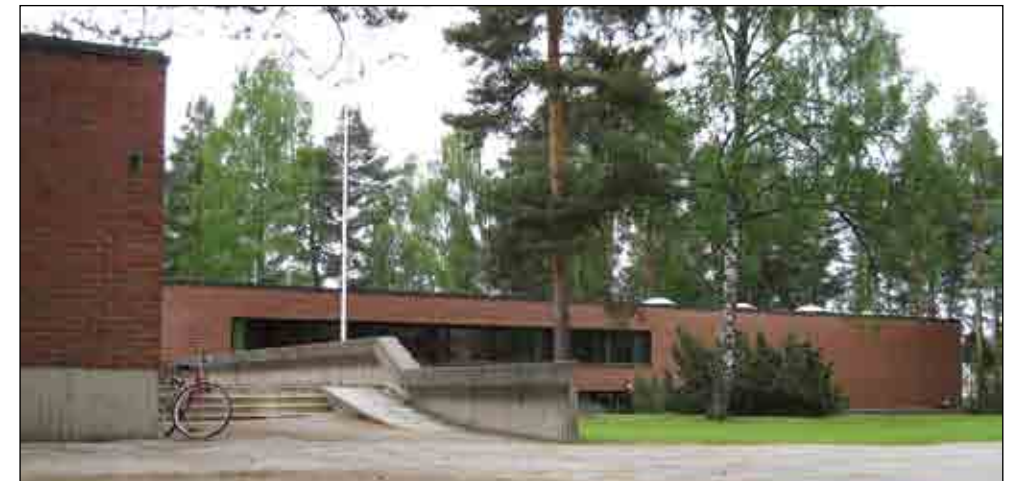
*1970-luvun arkkitehtuuri korostaa usein vaakasuuntaisia linjoja. Keuruun seurakuntatalo noudattelee massoittelussaan maaston muotoja sulautuen ympäristöönsä.*

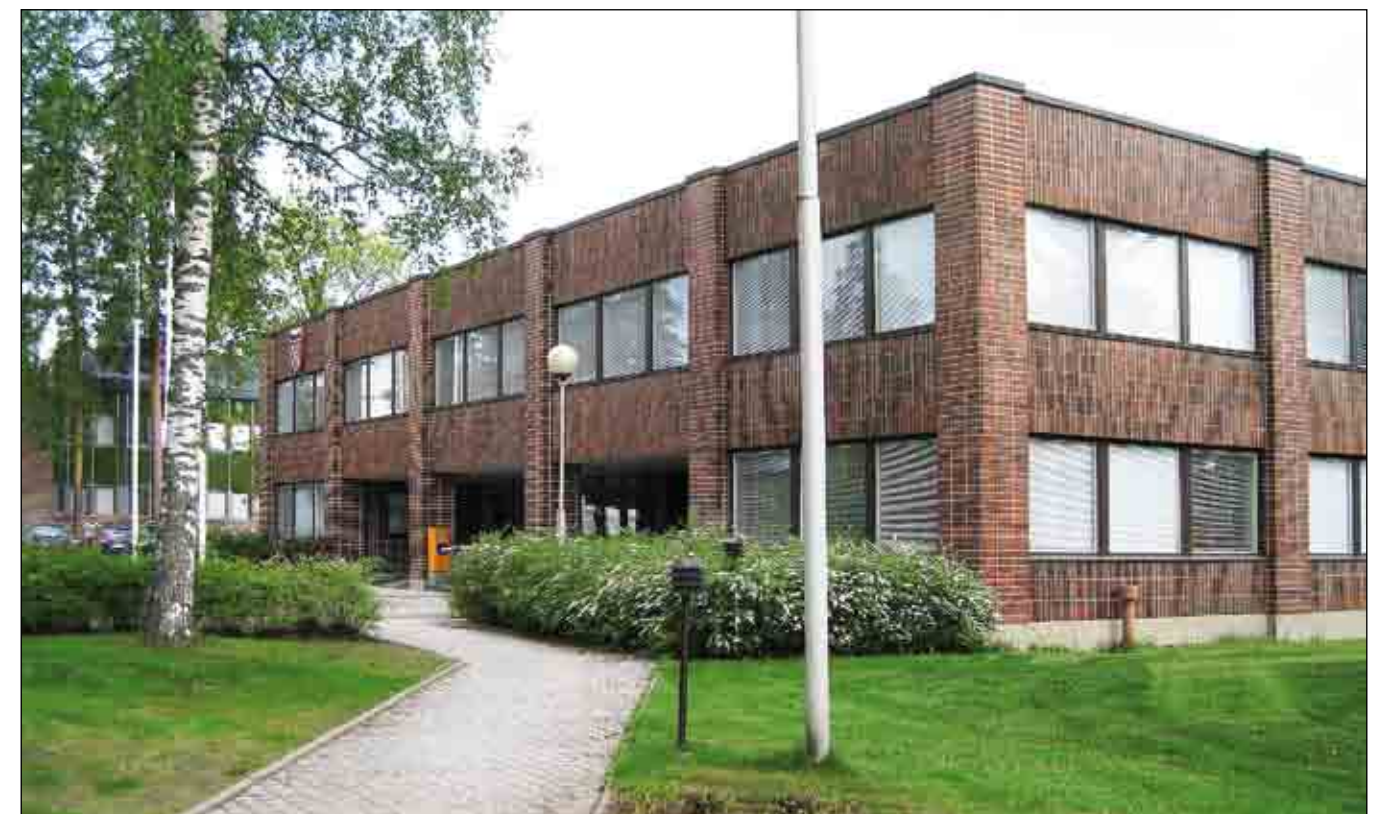
*Keuruun kaupungintalon massoittelultaan yksinkertaiseen rakennukseen on saatu rytmiä ja elävyyttä nauhaikkunoiden ryhmittelyllä ja pilarien tiilien pystysuuntaisella lomituksella.*

Kunnan ja valtion virastotalojen arkkitehtuurissa näkyy 1970–1980-lukujen taitteelle yleisenä julkisivumateriaaleina tumma, lähes ruskehtava punatiili. Kunnanviraston geometrisen laatikkomaiseen ilmeeseen on tuotu elävyyttä ja hillittyä arvokkuutta ulkonevilla pilariosilla, joissa tiilien limitys on seinäpintoihin nähden erisuuntainen. Valtion virastotalossa puolestaan nauhaikkunoiden ylä- ja alapuolella oleva seinäpinta on vuorattu värillisellä julkisivulasilla.

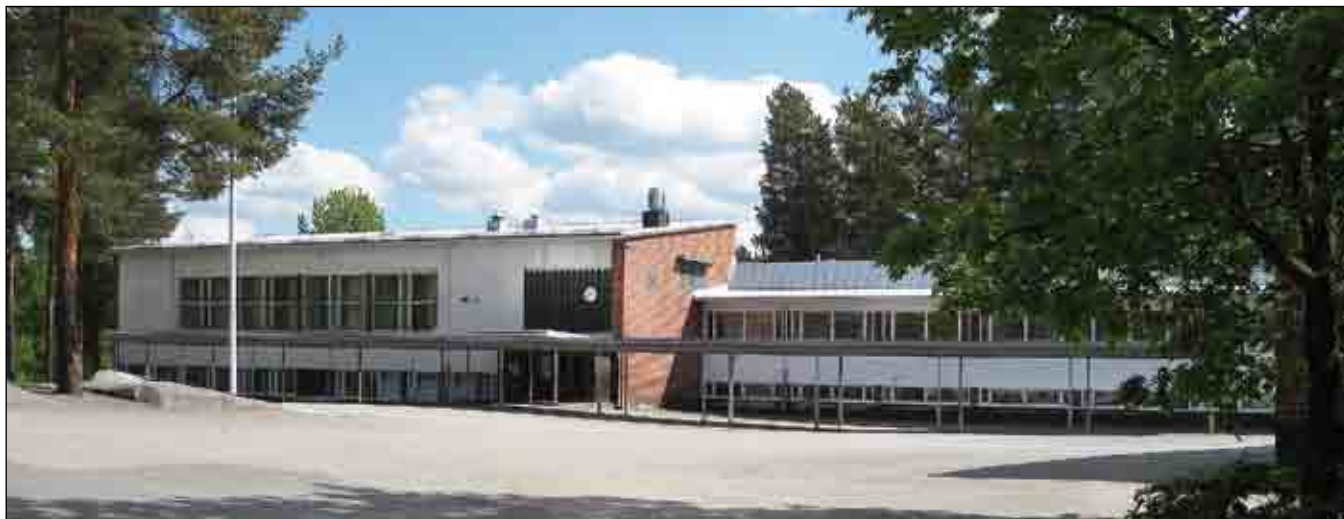
*Arkkitehti Laila Niemioja tunnetaan Keuruulla erityisesti koulurakennusten suunnittelijana. Keuruun kansalaiskoulun rakennus valmistui vuonna 1961.*

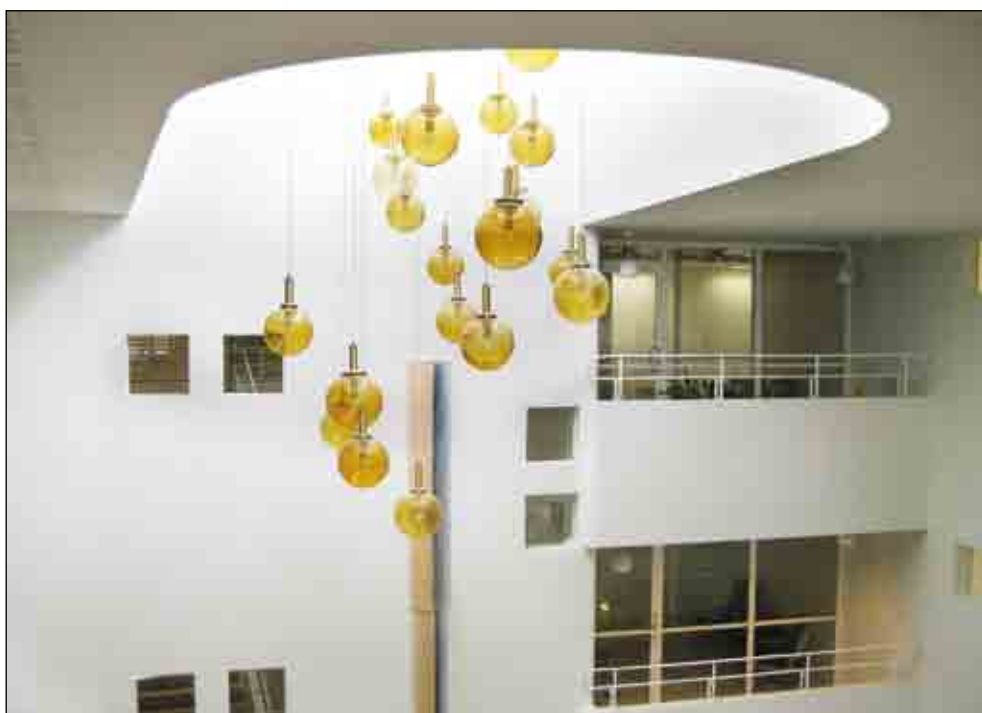
*Lehtiniemen vanhainkoti-palvelukeskuksen arkkitehtuurissa on lainauksia historiasta, erityisesti funktionalismin vaaleista, lähes aineettoman oloisista seinäpintoista ja pyöristetyistä muodoista. Kuva on yksityiskohta Lehtiniemen korkeasta juhlasalista.*

vaatinut kunnalta uudisrakentamista. Lehtiniemen vanhainkoti-palvelukeskusrakentaminen kuvastaa 1990-luvulla arkkitehtuurissa noussutta pyrkimystä virikkeellisemmän ympäristön luomiseen rakennusten muotokielen, materiaalien ja yksityiskohtien monimuotoisuudella.

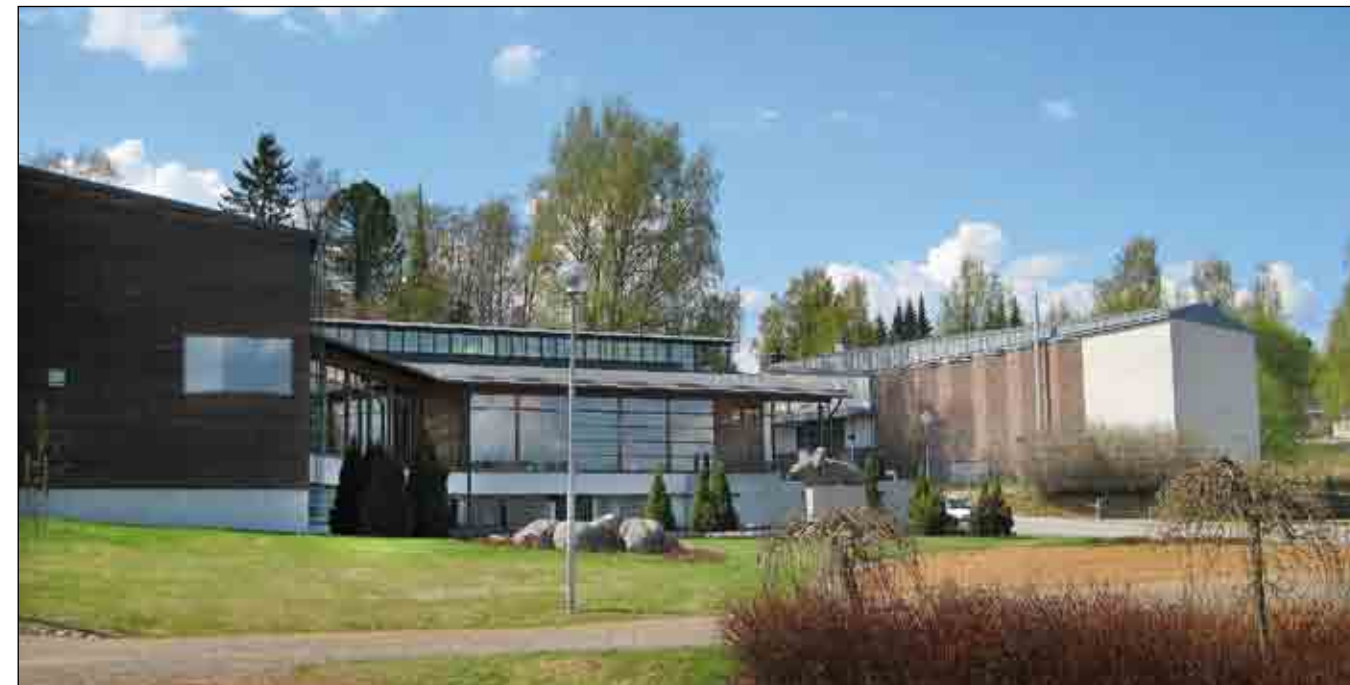
*Kirjasto ja Kuvanäyttämö muodostavat yhtenäisen ja näyttävän rakennusparin Tarhian rannan maisemaan.*

Vuonna 1999 valmistunut Keuruun kirjasto sijaitsee Tarhian rannan läheisyydessä rantapuiston reunalla. Kirjasto on taidokkaasti suunniteltu moderni julkinen rakennus, jonka materiaalit ja polveileva massoittelu luo rakennukseen paviljonkimaisen keveän ulkoasun. Rakennuksen pääjulkisivun keveys ja rinnemaastoon sovitettu mittakaava tekevät rakennuksesta hyvin ympäristöönsä ja rantamaisemaan sopivan. Arkkitehtonisesti onnistuneella rakennuksella on kaupunkivallista arvoa ja Keuruun vanhan keskustan alueeseen kuuluvana sillä on myös maisemallista merkitystä.

Keuruun Kuvanäyttämö on 1960-luvun alussa rakennettu elokuvateatterirakennus, joka rakennustyyppinä on Keski-Suomessa Jyväskylää lukuun ottamatta harvinainen. Elokuvateatterin rakentaminen ajoittuu jaksoon, jolloin Keuruun kirkonkylän kehitys käynnistyi voimakkaasti ja siitä alkoi muodostua pienen kaupungin liikekeskusta. Kuvanäyttämö on arkkitehtuuriltaan selkeä ja alkuperäisiä suunnitteluratkaisuja edustava jälleenrakennuskauden moderni elokuvateatterirakennus, jonka ulkoasu on säilynyt miltei alkuperäisenä. Sisätiloihin kohdistuneet muutokset ovat olleet suurempia, mutta pohjakaava, tilojen hierarkia ja salin perusrakenteet ovat silti säilyneet. Kohteella on paikallista rakennushistoriallista ja -taiteellista arvoa. Kuvanäyttämön rakennus muodostaa yhdessä uuden kirjastorakennuksen kanssa järveltä päin tarkasteltuna toisiaan täydentävän ja näyttävän rakennusparin.

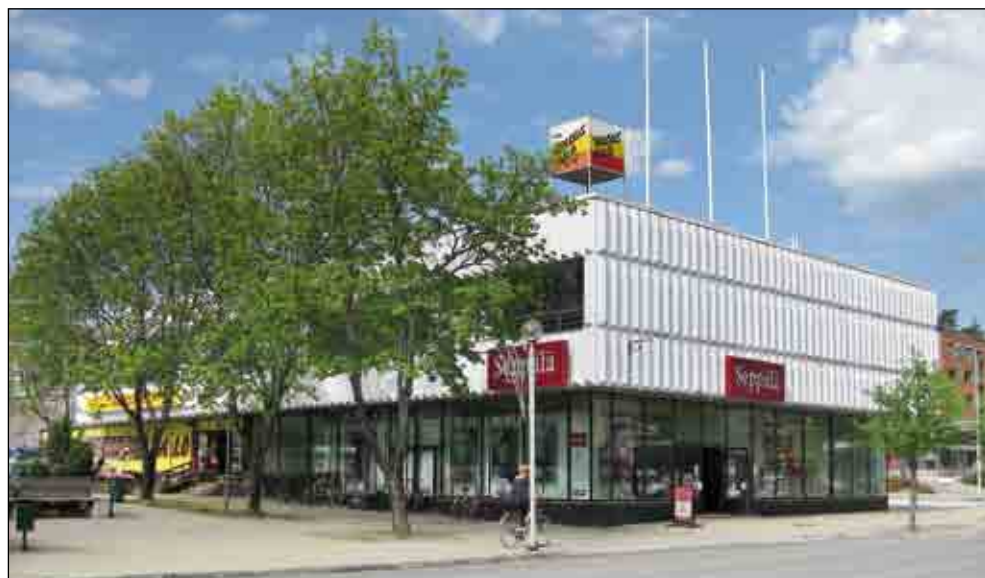
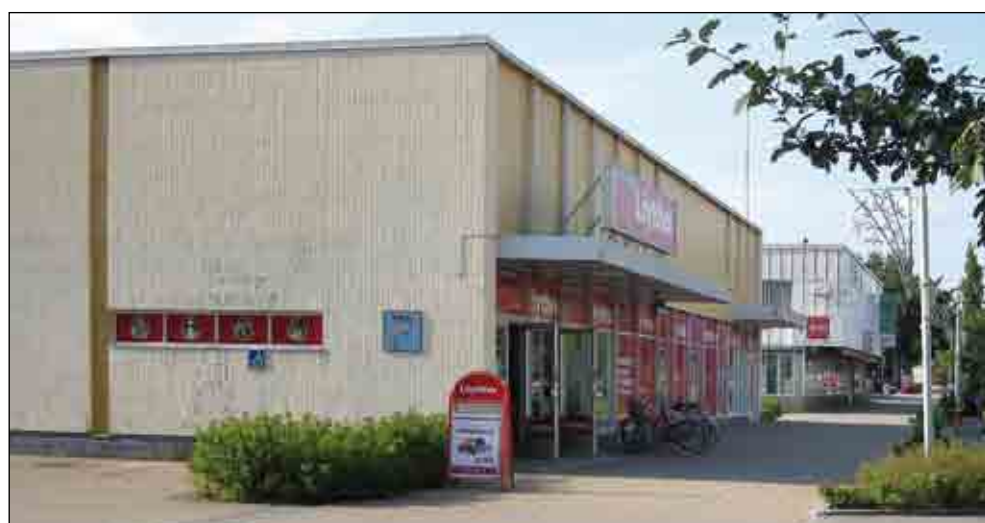
*Arkkitehtitoimisto Murtosaari & Vuorelan suunnittelemat liikekeskukset reunustavat keskusautiona.*

*Alakuvassa rationalistista laatikkomaista myymälähallirakennusta Keuruun keskustassa.*

ajatellen rakennetut liikekeskustat. Keskustan nykyiseen miljööseen erityisen vahvasti vaikuttivat Arkkitehtitoimisto Murtosaari & Vuorelan suunnittelemat liikerakennukset keskusaution laidoilla. Julkisivujen profiloidusta pellistä tai valkoisesta asbestisementistä tehdyt aaltoilevat pinnat olivat uutuus, joka toistuu saman arkkitehtitoimiston suunnittelemissa rakennuksissa muuallakin Keski-Suomessa, esimerkiksi Joutsan kunnantalo-liikekeskusrakennuksessa.

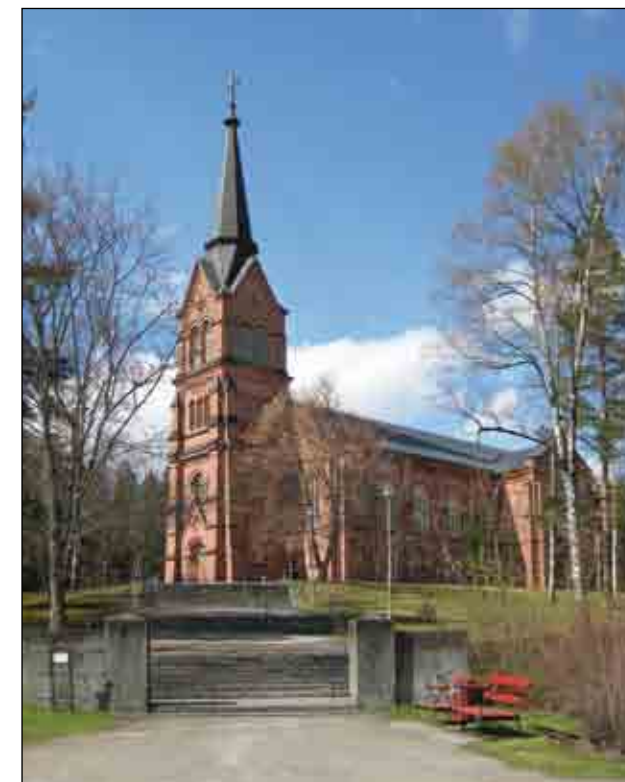
### Keuruun uusi kirkko

Keuruun uusi kirkko on valmistunut vuonna 1892 Kippavuorelle, nykyisen liikekeskustan tuntumaan. Rakennus on liikekeskustan korkeimmalla kohdalla. Sijaintinsa ja korkealle kohoavan torninsa myötä kirkolla on maamerkkinäinen asema. Kirkko edustaa 1800-luvun lopun eklektistä kirkkorakentamista. Kirkon on suunnitellut Vaasan läänin lääninarkkitehti Theodor Granstedt. Tyyliinsä uusgoottilaisessa tiilikirkossa on roomalaisia detaljeja. Vuonna 1892 valmistunut monumentaalinen kirkko on toinen Keski-Suomeen 1800-luvun lopulla valmistuneista tiilikirkoista. Kirkolla on merkittäviä rakennushistoriallisia, kulttuurihistoriallisia ja maisemallisia arvoja.

Keuruun uusi kirkko valmistui Kippavuoren laelle vuonna 1891 ja vihittiin käyttöön seuraavana vuonna. Teodor Granstedtin suunnittelema uusgoottilainen kirkko on monumentaalinen korkeine torneineen ja sen sijainti keskustan korkeimmalla kohdalla on maisemallisesti merkittävä. Kirkkoa ympäröi puistomainen kirkkotarha, jonne nousee Keuruuntien suunnasta graniittiset portaat. Uuden kirkon länsipuolella on Keuruun kotiseutuyhdistyksen Keurusselän seuran talomuseo, joka esittelee keuruulaista rakennusperinnettä 1700- ja 1800-luvuilta.

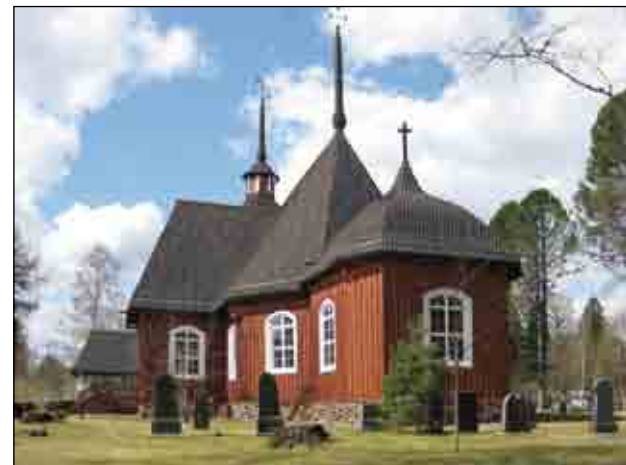
### Keuruun vanha kirkko

Keuruun vanha kirkko on vuosina 1756–1758 rakennettu Keski-Suomen vanhimpiin kirkkoihin luokituttu puukirkko, josta on muodostunut Keuruun tunnetuin maamerkki ja symboli. Kirkko edustaa suomalaista puukirkkoarkkitehtuuria 1700-luvulta, sen ulkoasuun tehdyt muutokset ovat tapahtuneet pääasiassa 1800-luvulla ja ne ovat sopusoinnussa kirkon aiempaan asuun. Sisätiloissa on säilynyt merkitävät seinä- ja kattomaalaukset sekä saarnastuolin ja lehtereiden koristemaalaukset. Kirkkorakennuksella on huomattavaa rakennushistoriallista ja rakennustaiteellista arvoa koko maan mittapuussa. Kirkko sijaitsee tärkeällä paikalla Keuruun kaupungin keskustassa valtatievarressa maisemallisesti aivan keskeisellä paikalla. Kirkkoa ympäröi 1700-luvulla tehty ja 1800-luvulla laajennettu kirkkotarha 1700-luvun läpikäytävärakennuksineen ja kiviaitoineen.

Keuruun vanha kirkko on valmistunut 1756–1758 kirkonrakentaja Anders Hakolan johdolla. Kirkko on kolmas Keuruulle rakennettu kirkko. Aiemmat kirkot sijaitsivat miltei samalla paikalla Lapinsalmen rannan tuntumassa. Keuruun vanha kirkko kirkkotarhoineen ja läpikäytävineen on Suomen kauneimpia kirkkoja. Vanhaa kirkkoa ympäröi puistomainen alue, jossa on säilynyt muutamia vanhoja puutaloja pääasiassa 1900-luvun alusta. Maanmittari Punnoson porvariskotia lukuun ottamatta vanhan kirkon ympäristön talot ovat pieniä käsityöläisten ja kirkonkylän pienammatinharjoittajien asuintaloja.

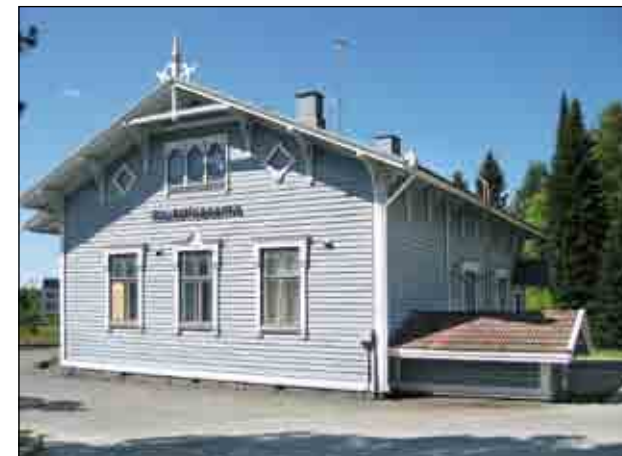
### Asemarakennus

Keuruun rautatieasema on arkkitehti Bruno Granholmin suunnitteleminen tyyppipiirustusten mukaan tehty asemarakennus. Vuonna 1897 valmistuneessa asemarakennuksessa on runsaat kansallisromanttiset ja karelianistiset koristeaiheet, jotka ovat leimallisia Granholmin tuon ajan tuotannolle. Keuruun asema on säilynyt ulkoa alkuperäisessä asussaan ja sitä on usein kutsuttu Suomen kauneimmaksi asemarakennukseksi.

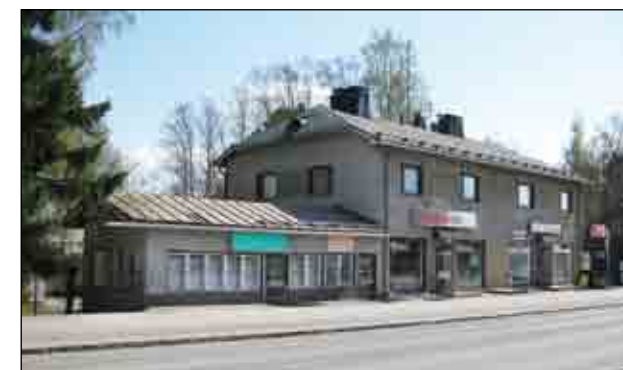
### Kangas; Entinen Keuruun kauppayhtiön talo ja entinen postitalo

Keuruuntie 5 eli entinen Keuruun Kauppayhtiön talo on 1920-luvun lopulla rakennettu liikerakennus, jonka historialliset arvot liittyvät 1900-luvun alun liike-elämän vaiheisiin. Rakennuksessa toimi parin vuosikymmenen ajan keuruulaisittain merkittävä kauppaliike ja sen jälkeenkin rakennuksessa on ollut

koko ajan liiketoimintaa. Rakennukseen on toteutettu suuri joukko eriasteisia muutoskorjauksia, joiden myötä rakennuksen alkuperäinen asu on lähes täysin hävinnyt ja rakennushistorialliset ja -taiteelliset arvot ovat selkeästi heikentyneet. Maisemallisesti rakennus liittyy Keuruuntien varteen rakennettujen 1900-luvun alun liiketalojen kokonaisuuteen ja se muodostaa etenkin Tikkanen talon kanssa melko yhtenäisen katu-tilaa rajaavan julkisivun.

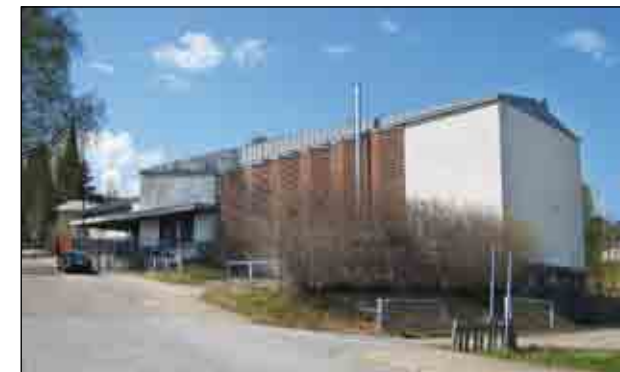
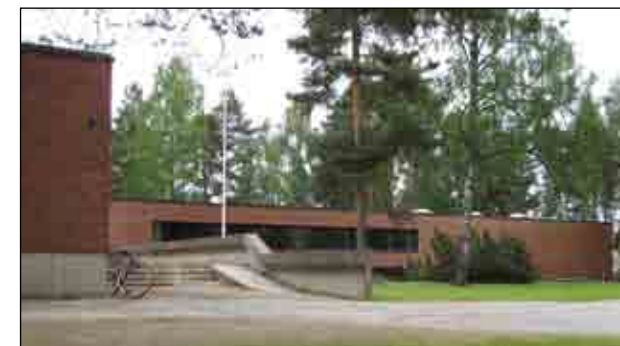
### Keuruun seurakuntatalo

Keuruun seurakuntakeskus on rakennettu vuonna 1973 osana Keuruun seurakunnan suurehkoa rakennusohjelmaa. Arkkitehti Erkkö Virkkusen suunnittelema rakennus edustaa oman aikansa julkista rakentamista ja sen arkkitehtuurissa näkyy 1970-luvun suunnittelun ihanteita, muotokieltä ja materiaalivalintoja, kuten pyrkimys käytännöllisyyteen, geometriset ja matalat rakennusmassat, pelkistetty ulkoasu ja sisätiloissa juhluuden tunnun haku ennemmin materiaalien kuin koristeaiheiden kautta. Rakennus kuvastaa seurakunnan lähihistorian vaiheita ja seurakunnallisen toiminnan monipuolistumista sotien jälkeisenä aikana. Rakennus on osa Kippavuorelle

rakennettua modernien seurakunnan rakennusten rakennusryhmää, joihin kuuluu seurakuntakeskuksen ohella kirkkoherranvirasto ja Kippavuoren asuintalo. Arkkitehti Virkkusen Kippavuorelle suunnittelemat rakennukset muodostavat ajallisesti yhtenäisen rakennetun miljöön.

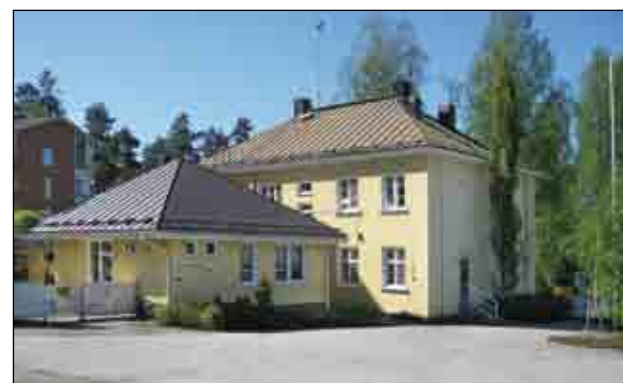
### Kuntala

Kuntala on 1930-luvun tiilirakenteinen klassistinen talo, jossa on asunut ja pitänyt vastaanottoa kunnan-eläinlääkäri ja joka on vuodesta 1936 vuoteen 1974 ollut Keuruun kunnantalona. Jussi Rainion tietojen mukaan rakennuksen olisi suunnitellut Jalmari Kuro-nen, mutta asiasta ei ole säilynyt varmaa tietoa. Ra-kennukseen tehty 1990-luvun laajennusosa vaikuttaa rakennuksen ulkoasuun merkittävästi ja heikentää jossain määrin rakennushistoriallisia arvoja. Raken-nuksen muut julkisivut ovat kuitenkin säilyttäneet melko hyvin alkuperäisen asunsa. Rakennuksella on

kulttuurihistoriallista merkitystä kunnallishallinnon kehityksen kuvastajana ja julkisen rakentamisen var-haisena esimerkkinä. Kohtuullisen hyvin säilyneenä sillä on myös rakennushistoriallisia arvoja ja maise-mallisesti se sijoittuu näkyvälle paikalle Lapinmäen miljöössä.

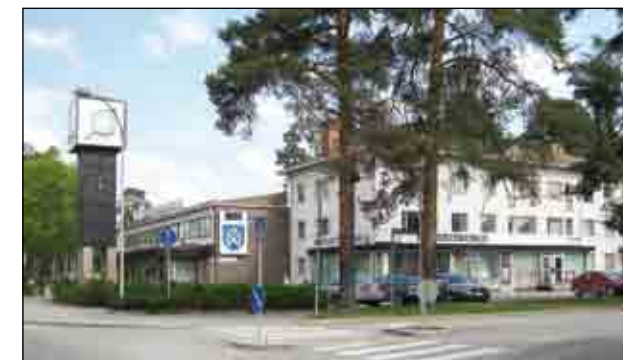
#### As Oy Karhianrinne

Kassatalo eli As Oy Karhianrinne on ensimmäisiä Keuruulle rakennettuja kerrostaloja. Rakennus on tehty alun perin osuuspankin toimitaloksi ja asuin-kerrostaloksi. Keuruun Osuuspankki toimii edelleen omassa siivessään. Kohteen vanhin osa edustaa viime sotien jälkeistä jälkifunktionalismia ja se on säilyttänyt melko hyvin alkuperäisen asunsa. Rakennuksen pankkikonttorisiipeä on liikerakentamiselle usein tyypillisesti muutettu useita kertoja käytön tarpeiden mukaan, useiden eri arkkitehtien suunnitelmin.

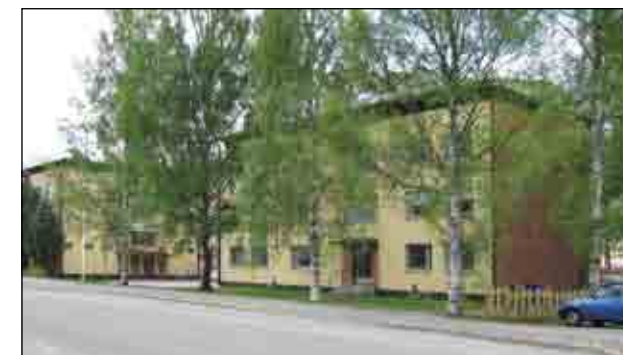
#### As Oy Kauppakulma; Karikko

As Oy Kauppakulman rakennus on Keuruun keskustan vanhimpia kerrostaloja. 1960-luvun alussa valmistunut rakennus kuvastaa kaupungistumiskehityksen alkuvaihetta. Sen on suunnitellut lääninarkkitehtina tuolloin työskennellyt Olavi Kivimaa. Rakennus muodostuu kolmesta toisiinsa kytketystä kuutiomaisesta osasta, joiden mittasuhteet ja massoittelu ovat sopusointuiset ja sopivan pienipiirteiset

ympäristöön nähden. Materiaalivalinnoissa heijastuu sekä 1950-luvun ihanteet roiskerappauksessa ja punatiileissä ja toisaalta jo 1960-luvun suuret ikkunat ja levypinnat. Rakennus on säilynyt alkuperäisessä asussaan ja sillä on rakennustaiteellista ja rakennushistoriallista arvoa sekä kaupunkikuvallista merkitystä keskeisen sijaintinsa myötä.

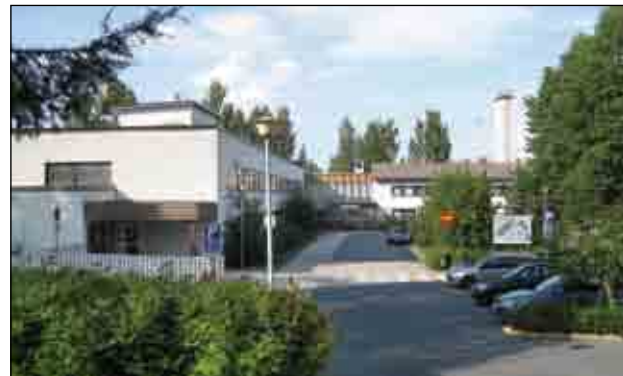
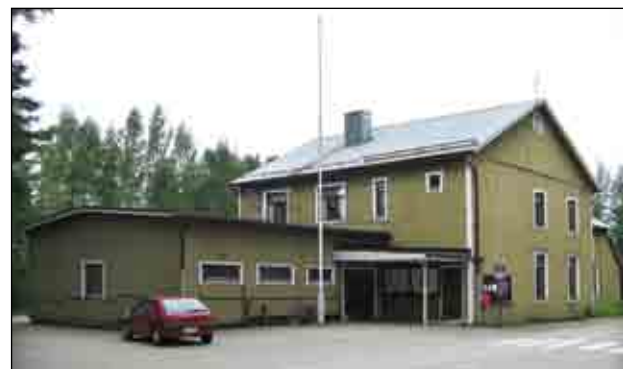
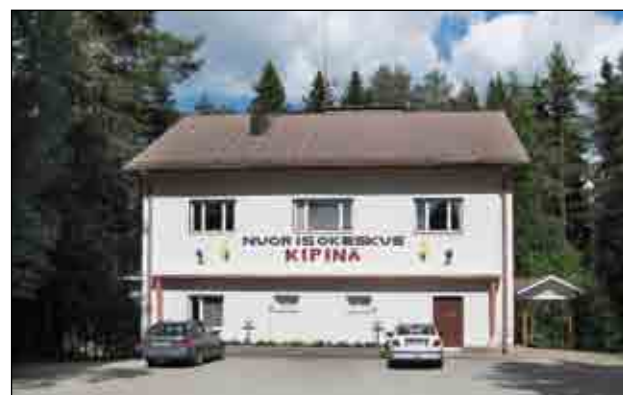
### Kipinä; Entinen Keuruun paloasema

Nuorisotalo Kipinä on entinen Keuruun paloasema ja se kuvastaa Keuruun sotien jälkeistä julkisten palveluiden vilkkaan kehittymisen jaksoa. Paloasema on rakennustavaltaan ja arkkitehtuuriltaan tyypillinen jälleenrakennuskauden jälkifunktionalistinen rakennus. Käyttötarkoituksen muuttumisen myötä rakennuksen ulkoasu on jossain määrin muuttunut, mutta suurimmalta osin rakennus on alkuperäisessä ulkoasussa. Keuruuntien varrella sijaitseva rakennus on samassa pihapiirissä Aromaan koulun kanssa.

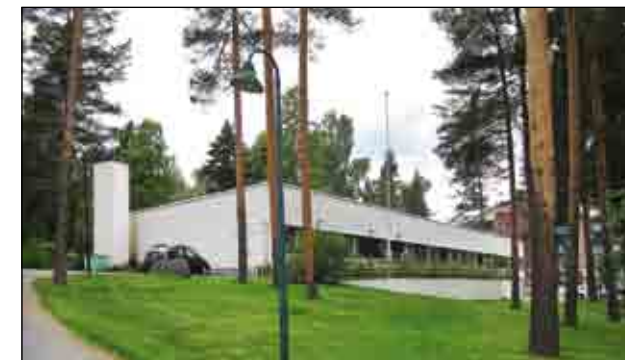
### Teletalo; Keuruun puhelintalo

Keuruun Teletalo on rakennettu 1930-luvun loppupuolella Puolustusvoimien kaasu- ja taisteluvälinevarikoksi. Rakennus edustaa Puolustusvoimien rakennustoimiston 1930-luvun funktionalistista

suunnittelua. Sotien jälkeen rakennuksessa alkoi toimia vuonna 1945 Keuruun kirkonkylän yhteiskoulu vuoteen 1961 asti. Tämän jälkeen rakennuksessa oli pitkään Posti- ja telelaitoksen toimintoja, josta juontanee nimi Teletalo. Rakennus siirtyi vuonna 2004 Keuruun kaupungin omistukseen ja sitä on käytetty muun muassa koulujen väistötiloina peruskorjauksen aikana. Kohteella on rakennushistoriallista arvoa Puolustusvoimien 1930-luvun funktionalistisen arkkitehtuurin edustajana. Historiallisesti rakennus liittyy monella lailla Keuruun vaiheisiin ja maisemallisesti se on näkyvällä paikalla tien varressa

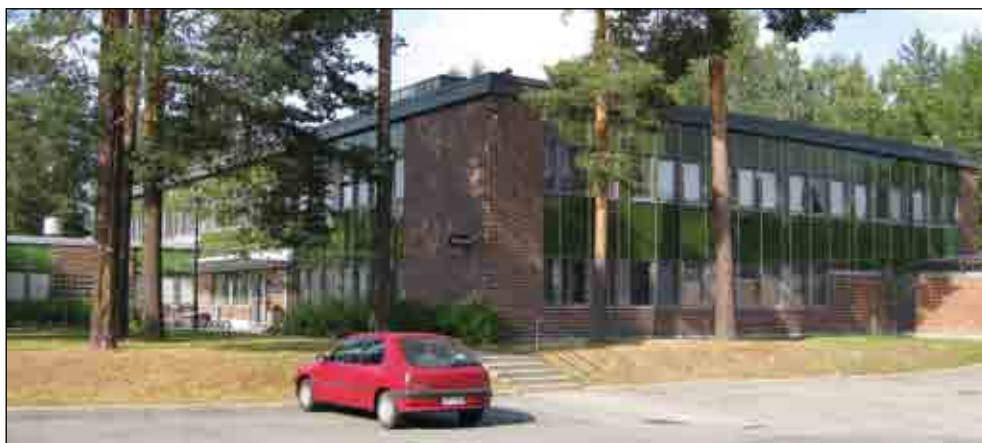
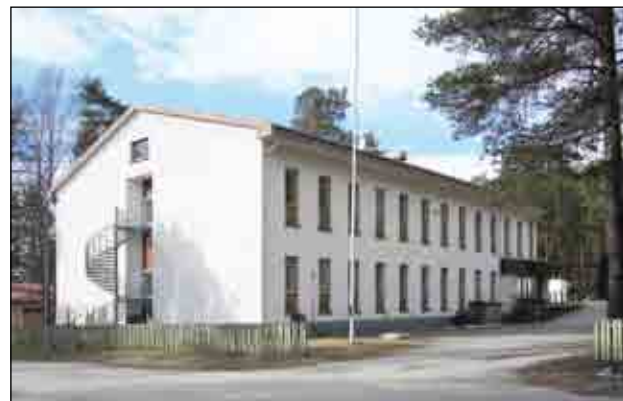
#### Valtion virastotalo

Vuonna 1972 valmistunut Keuruun virastotalo on tyypillinen esimerkki 1970-luvun julkisesta rakentamisesta ja oman aikakautensa rakennustavasta ja materiaaleista. Rakennus sijoittuu Keuruun keskustan pohjoisosaan julkisten palveluiden alueelle ja se kuvastaa yhdessä alueen muiden rakennusten kanssa Keuruun julkisten palveluiden voimakasta kasvua sotien jälkeisenä aikana. Lähihistorian kuvastajana rakennuksella on siten paikallista historiallista merkitystä. Rakennukseen on tehty jonkin verran ulkoasua muuttavia korjauksia ja laajennuksia.
