# KEURUUN KESKUSTA

Rakennusinventointiraportti

KESKI-SUOMEN  
MUSEO

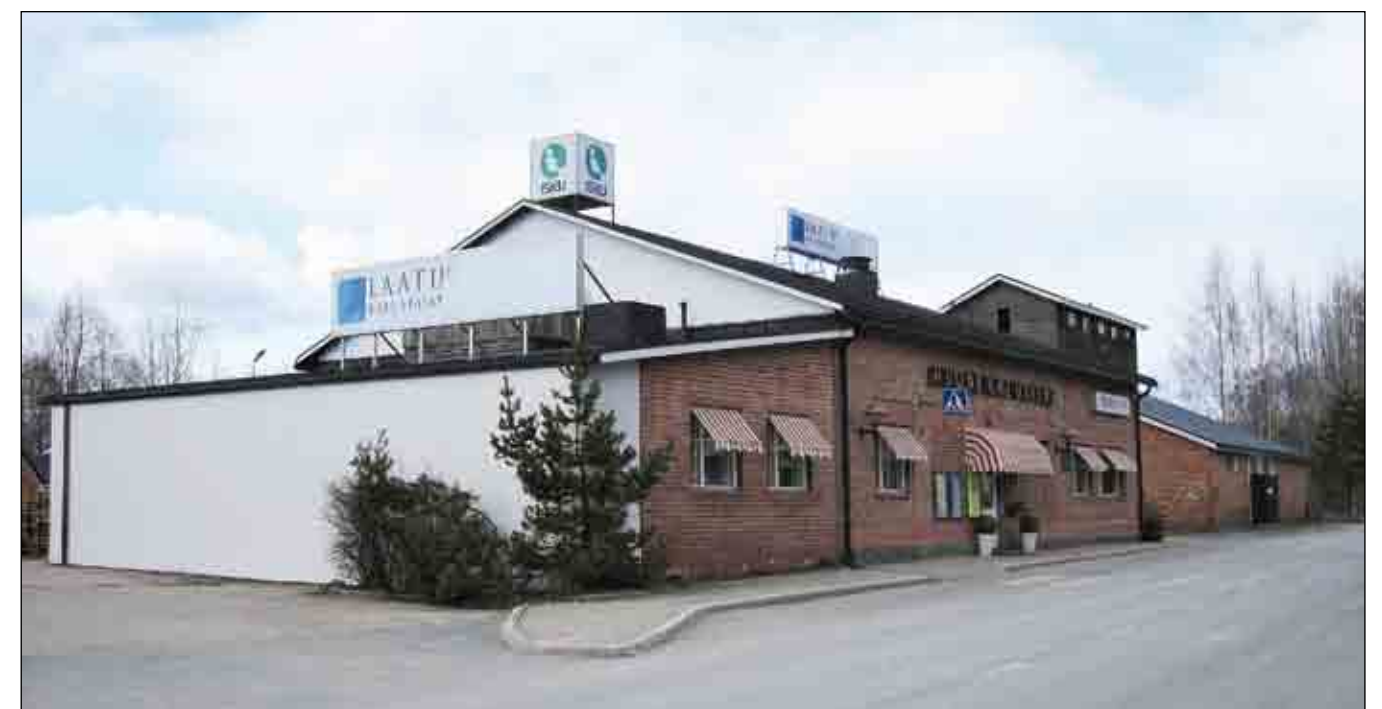
### Entisen meijerin rakennukset

Keuruun Osuusmeijerin entiset rakennukset sijaitsivat niin kutsutulla Tervan alueella. Meijeri alkoi toimia vuonna 1922 entisissä Suomen Terva- ja Tärpättikunta r. l. keskustislaamon rakennuksissa, jotka rakennettiin vuonna 1919. Tislaamorakennus uusittiin keskusosuusliike Hankkijan suunnittelijan laatimien piirustusten mukaan vuonna 1927. Meijerirakennuksessa oli alkujaan korkeampi osa, joka on kuitenkin purettu. Jäljellä on enää matala osa myöhempien laajennuksineen sekä vieressä sijaitseva entinen mylly. Rakennuksilla on paikallista teollisuushistoriallista arvoa, mutta rakennushistorialliset arvot ovat osittaisen purkamisen vuoksi merkittävästi heikentyneet.

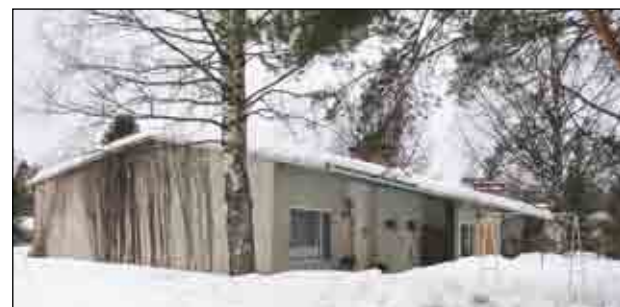
#### As Oy Pappilanniemi

Vuonna 1965 valmistuneet As Oy Pappilanniemen rivitalot ovat Kippavuoren asuintalon ohella ensimmäisiä Keuruun keskustan rivitaloja ja uuden rakennustyyppin varhaisia esimerkkejä. Aravarahoituksella rakennetut rivitalot ovat OTK:n suunnittelema. Rakennuksissa näkyy 1960-luvun arkkitehtuurille ominaisia ihanteita: loiva satulakatto, matala mittakaava ja pyrkimys ulko- ja sisätilan luontevaan yhteyteen, johon on pyritty matalan sokkelin ja suurten maisemaikkunoiden avulla. Rakennukset ovat säilyneet alkuperäisessä asussaan ja niillä on paikallista rakennushistoriallista arvoa.

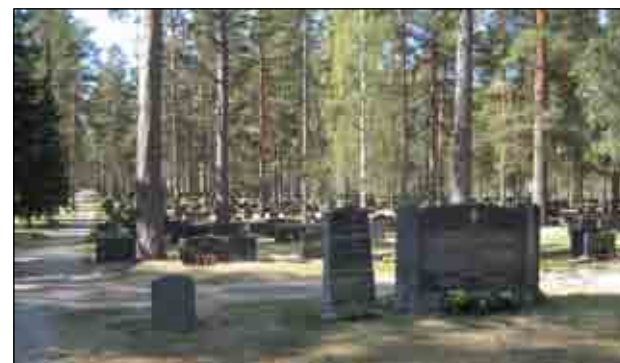
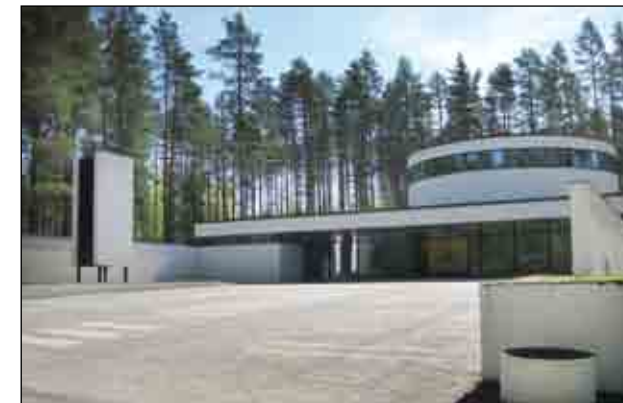
#### Keuruun hautausmaa ja siunauskappeli

Keuruun uusi hautausmaa on perustettu vuonna 1892. Sitä ennen hautaaminen tapahtui vanhan kirkon kirkkotarhaan. Hautausmaa sijaitsi alkujaan muusta asutuksesta erillään, rauhallisella mäntykankaalla. Viime vuosikymmeninä asuinalueet ovat laajenneet hautausmaan pohjoispuolelle. Hieman muusta rakennetusta ympäristöstä erillään olevan hautaus-

maan maisemalliset vaikutukset ovat vain lähimaisemassa. Toistasataa vuotta hautausmaana toimineella hautausmaalla on paikallista kulttuurihistoriallista ja kirkkohistoriallista arvoa. Hautausmaan kappeli on valmistunut vuonna 1964 ja sen on suunnitellut moderneista sakraalirakennuksista tunnetuksi tullut arkkitehti Erkki Virkkunen. Kappelilla on rakennushistoriallista arvoa sotien jälkeisen, perinteisestä kirkkoarkkitehtuurista irrottautuvan modernin kirkollisen arkkitehtuurin edustajana.

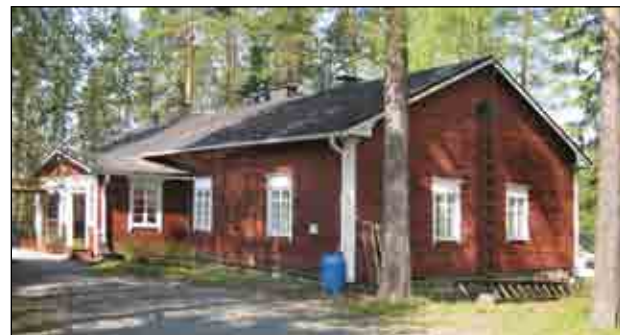
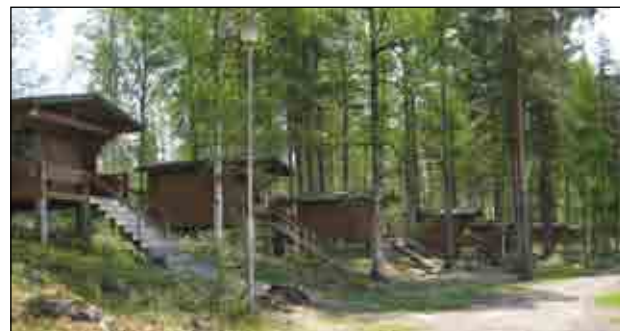
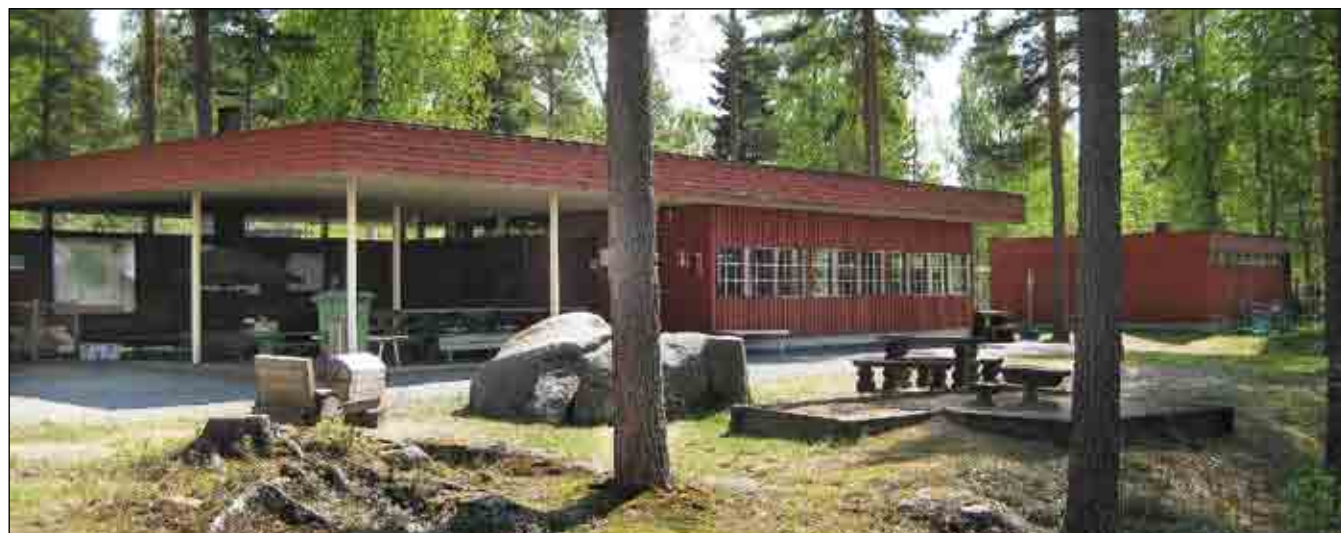
### Nyyssänniemi Camping ja Ison Liukon pirtti

Nyyssänniemessä sijaitseva leirintäalue on perustettu 1950-luvun lopulla. Alueen vanhin samalla paikalla sijainnut rakennus on 1930-luvun huvila, joka edelleen on paikalla toimisto- ja majoitusrakennuksena. Nyyssänniemen campingalueen nähtävyydeksi ja päärakennukseksi siirrettiin 1950–1960-luvun taitteessa Ison Liukon talon vanha päärakennus. Ison Liukon pirttinä tunnettu rakennus on vanhimmilta osin perimätiedon mukaan 1600-luvulta. Nykyiseen kokoonsa rakennus tehtiin 1800-luvun alussa. Rakennukseen liittyy monenlaista tarinaperinnettä mm. karhunkaataja Martti Kituseen liittyen ja sen historiaa on leirintäaluekäytössäkin pyritty vaalimaan.

Nyyssänniemen camping-alue muotoutui 1960–1970-lukujen aikana pitkälti nykyiseen muotoonsa. Alueelle on rakennettu tyyliltään 1960–1970-luvulle

ominaiset tasakattoiset huoltorakennukset sekä majoitusmökkejä, joita ilmeisesti on tehty vaihteittain. Leirintäalueella alkaa jo itselläänkin olla historiallista arvoa ja siellä sijaitseva Ison Liukon vanha talo on arvokas keuruulaisen rakennusperinnön edustajana ja paikallishistoriaan liittyvänä kohteena.

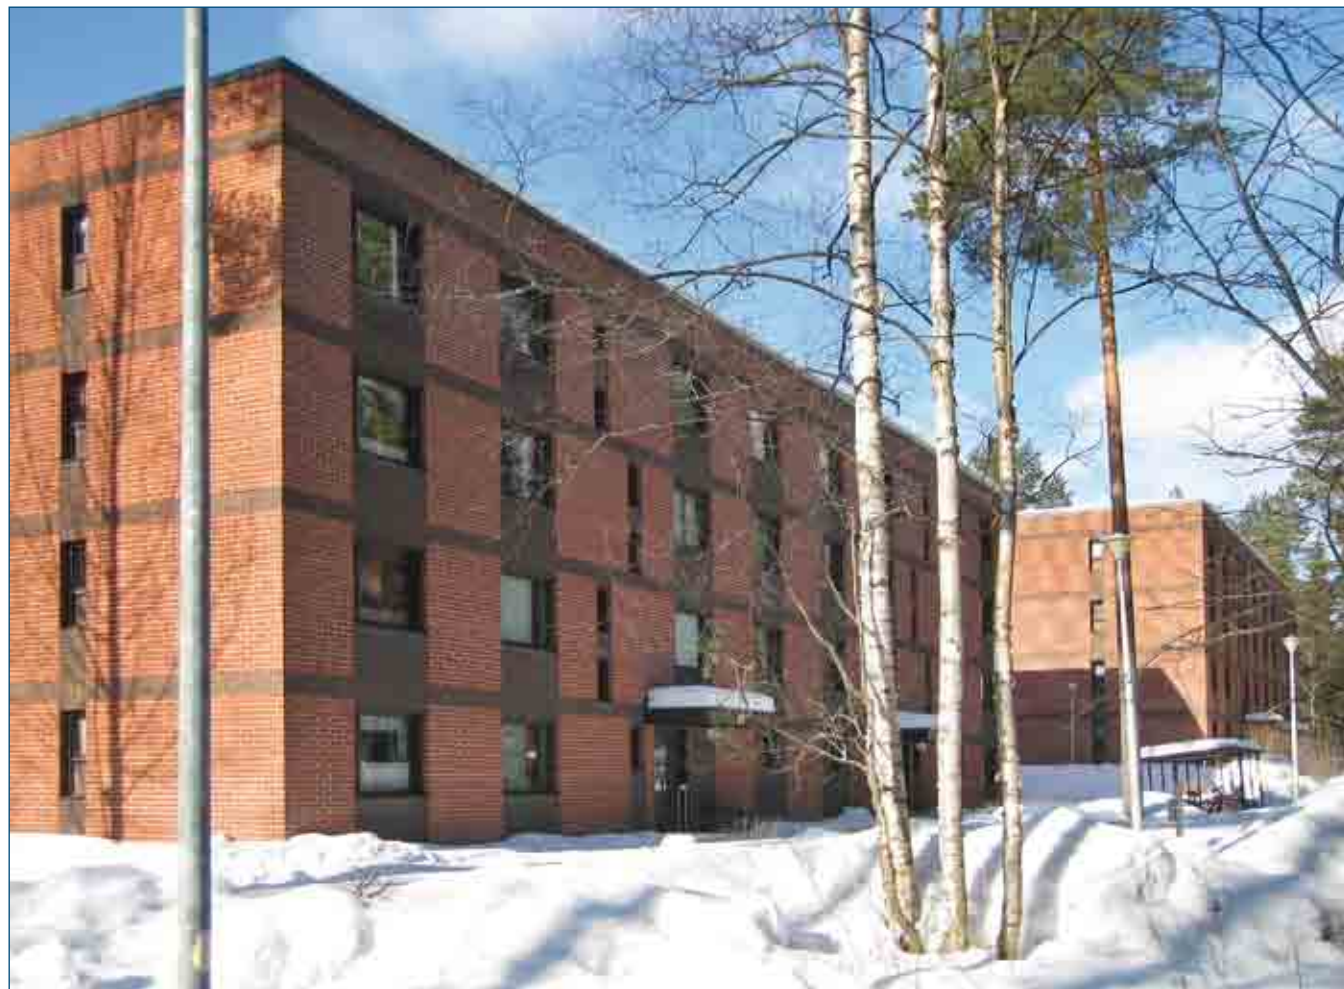
*Viereisen sivun yläkuvassa Kivelän kerrostaloarkkitehtuuria 1980-luvulla.*

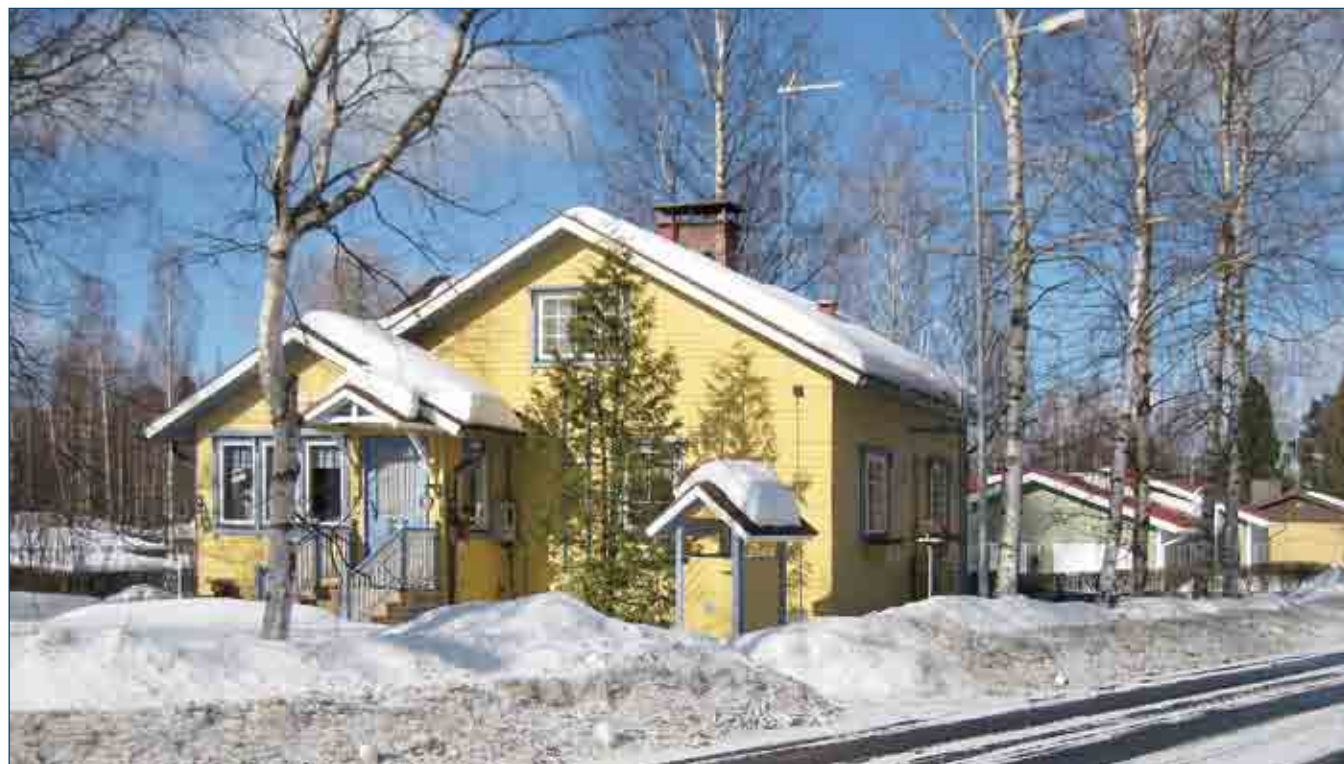
*Alakuva: Jälleenrakennuskauden pihapiirit ovat jääneet täydennysrakentamisen keskelle Kivelässä.*

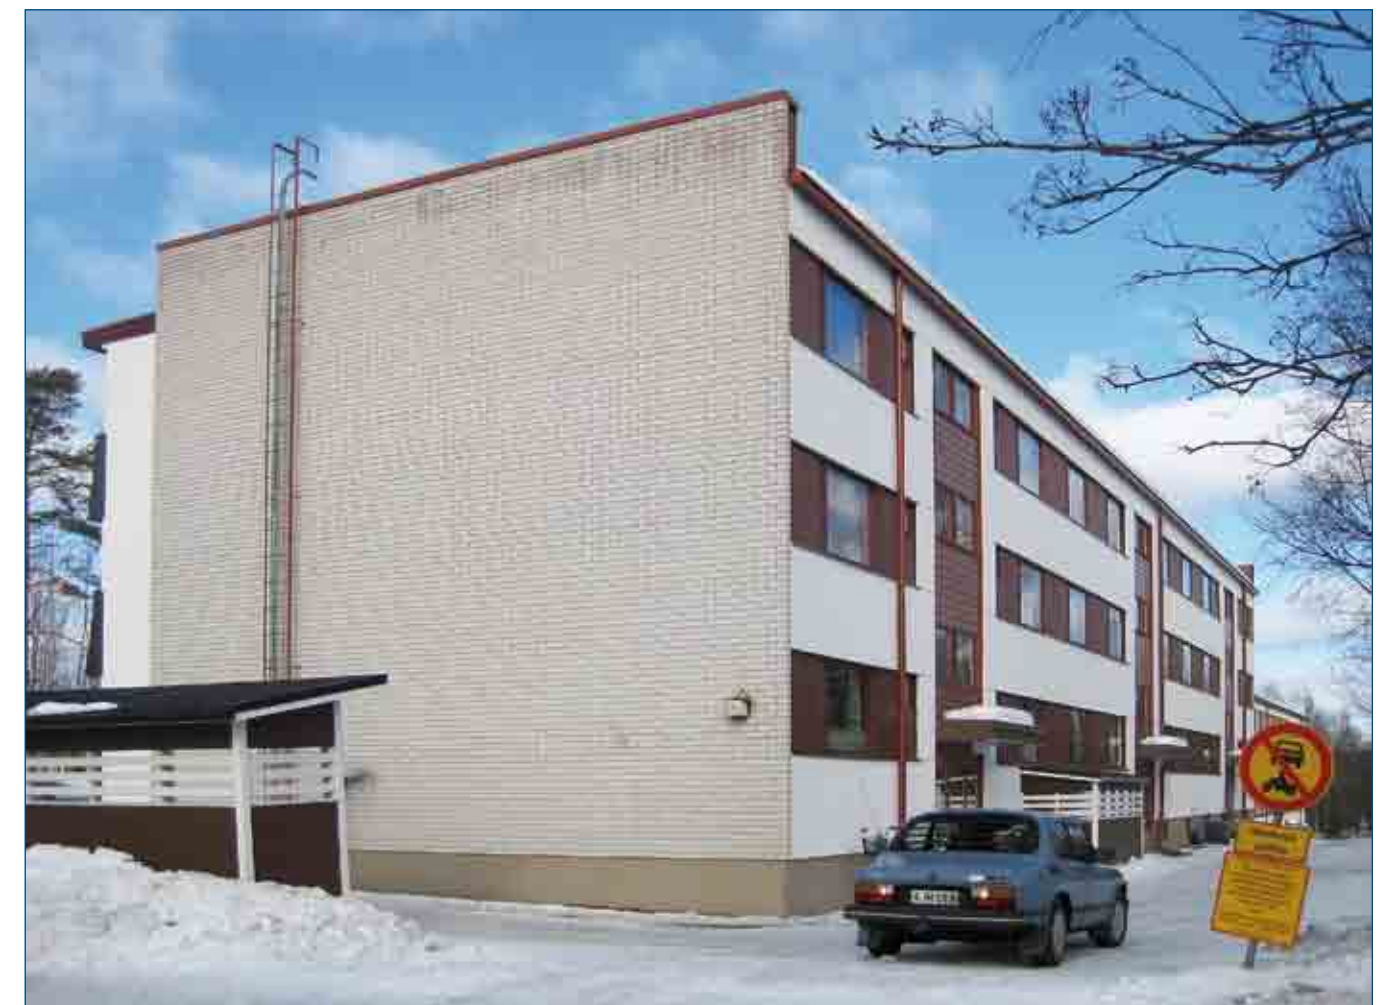
*Alla: 1960–1970-luvun kerrostalot Keuruulla ovat tyypillisesti tiilipäätisiä ja levyjulkisivuisia lamellitaloja.*

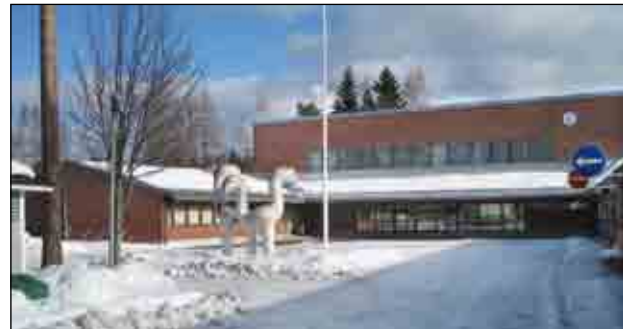
#### Kivelän koulu

Kivelän ala-asteen rakennus on valmistunut vuonna 1985. Rakennuksen on suunnitellut Arkkitehtitoimisto Niemioja & Uusitalo Oy. Kivelän koulu on 1980-luvun punatiiliarkkitehtuuria, jossa kantavana rakenteena on betonielementit. Rakennuksessa on nähtävissä siirtyminen 1970-luvun laatikkomaisen geometrisestä massoittelemasta monimuotoisempaan muotokieleen. Rakennus on säilynyt lähes täysin alkuperäisessä asussaan ja se kuvastaa kaupungin viime vuosikymmenten kehitystä.

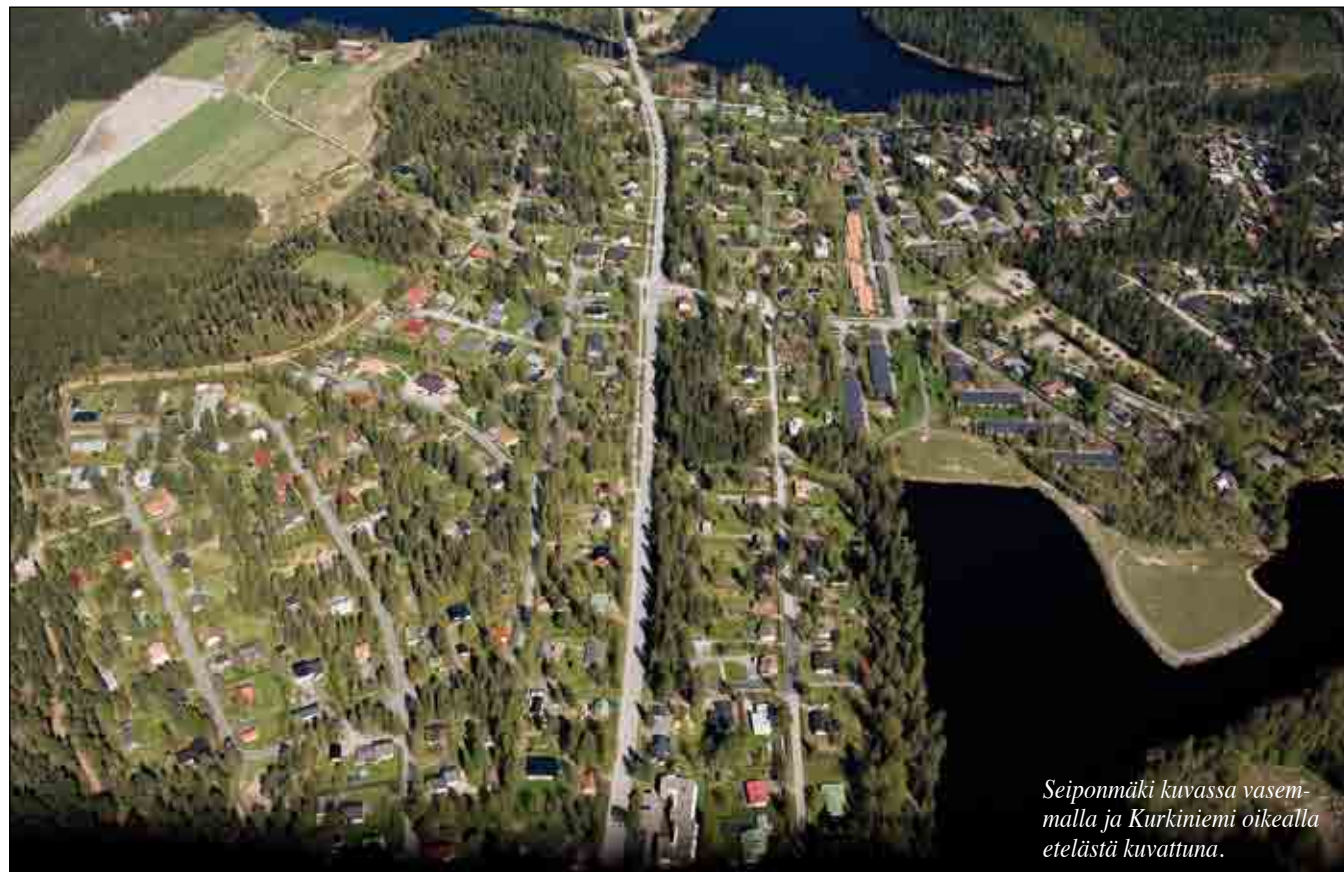
*Seiponmäki kuvassa vasemmalla ja Kurkiniemi oikealla etelästä kuvattuna.*

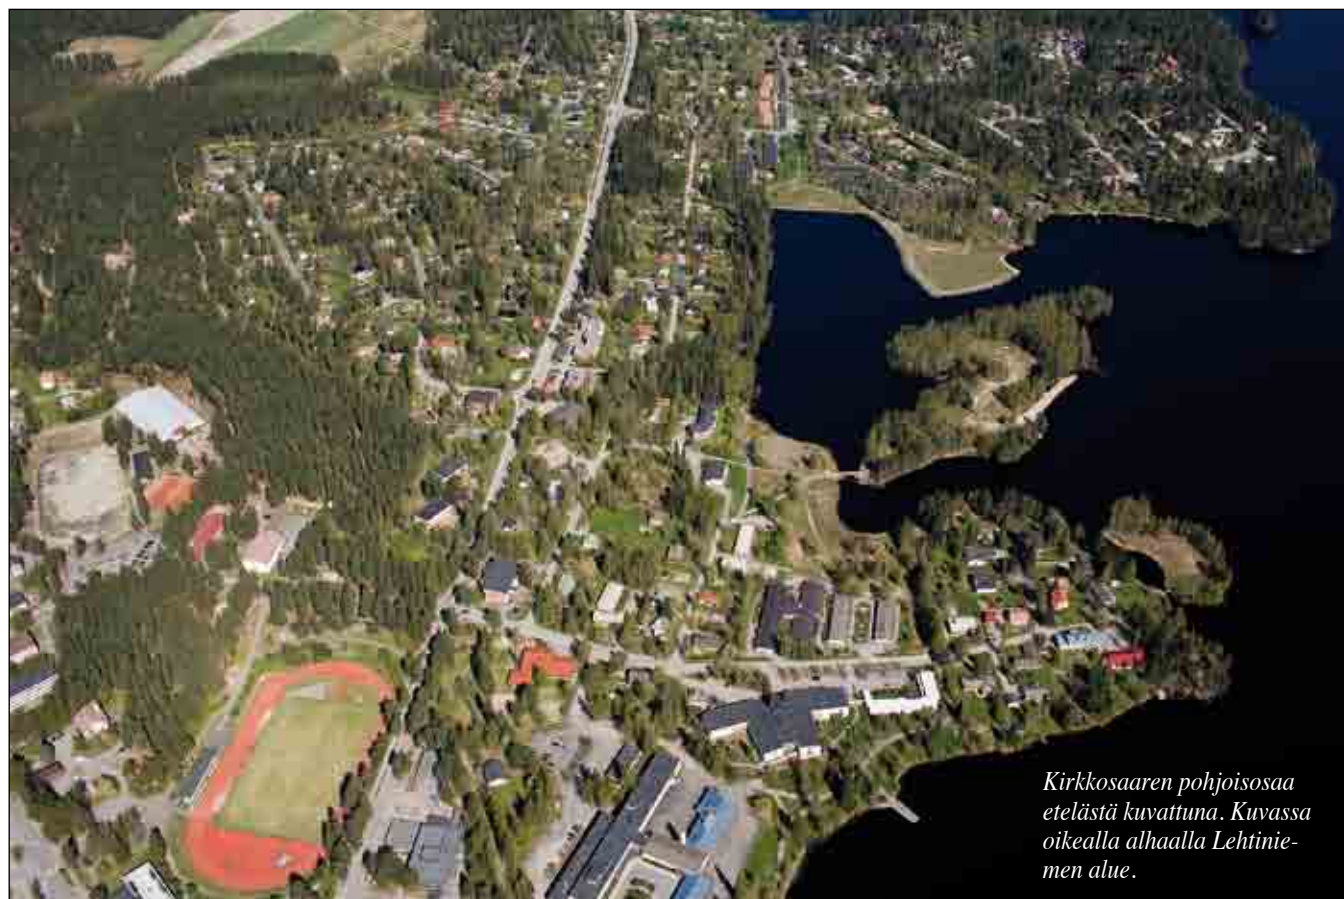
*Kirkkosaaren pohjoisosaa etelästä kuvattuna. Kuvassa oikealla alhaalla Lehtiniemen alue.*

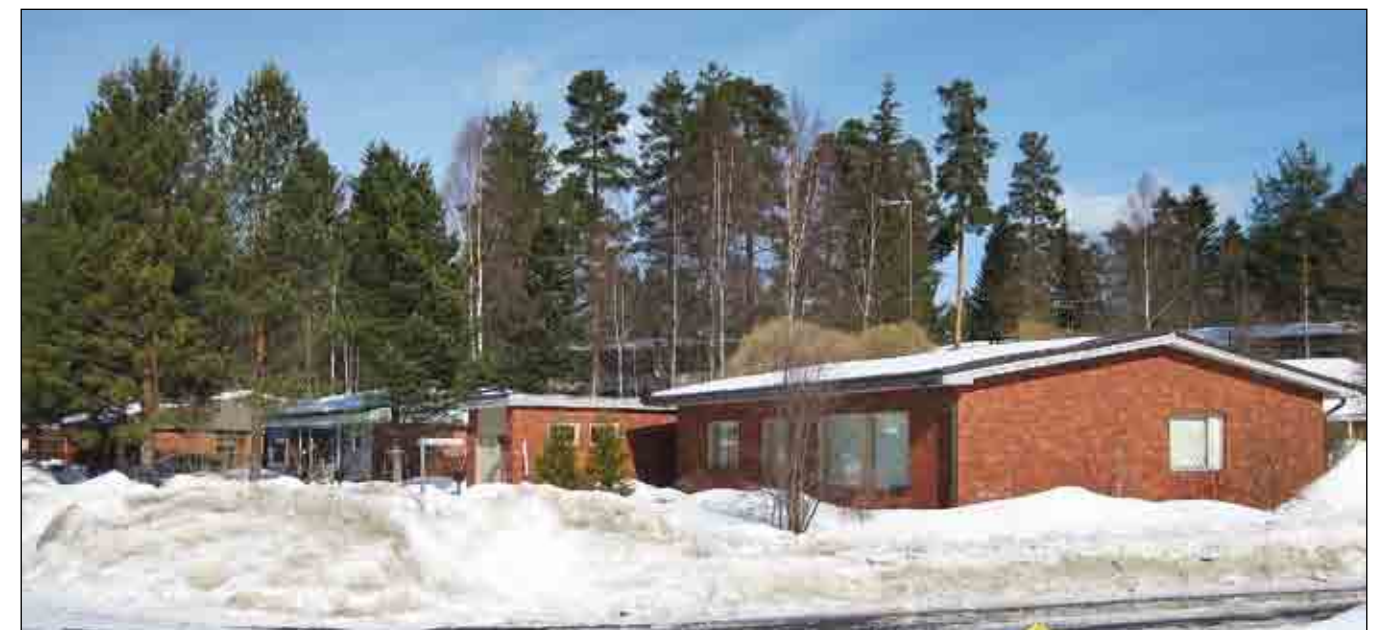
*Kurkiniemen rakennuskannasta suuri osa on matalia tiilisiä 1970-luvun omakotitaloja.*

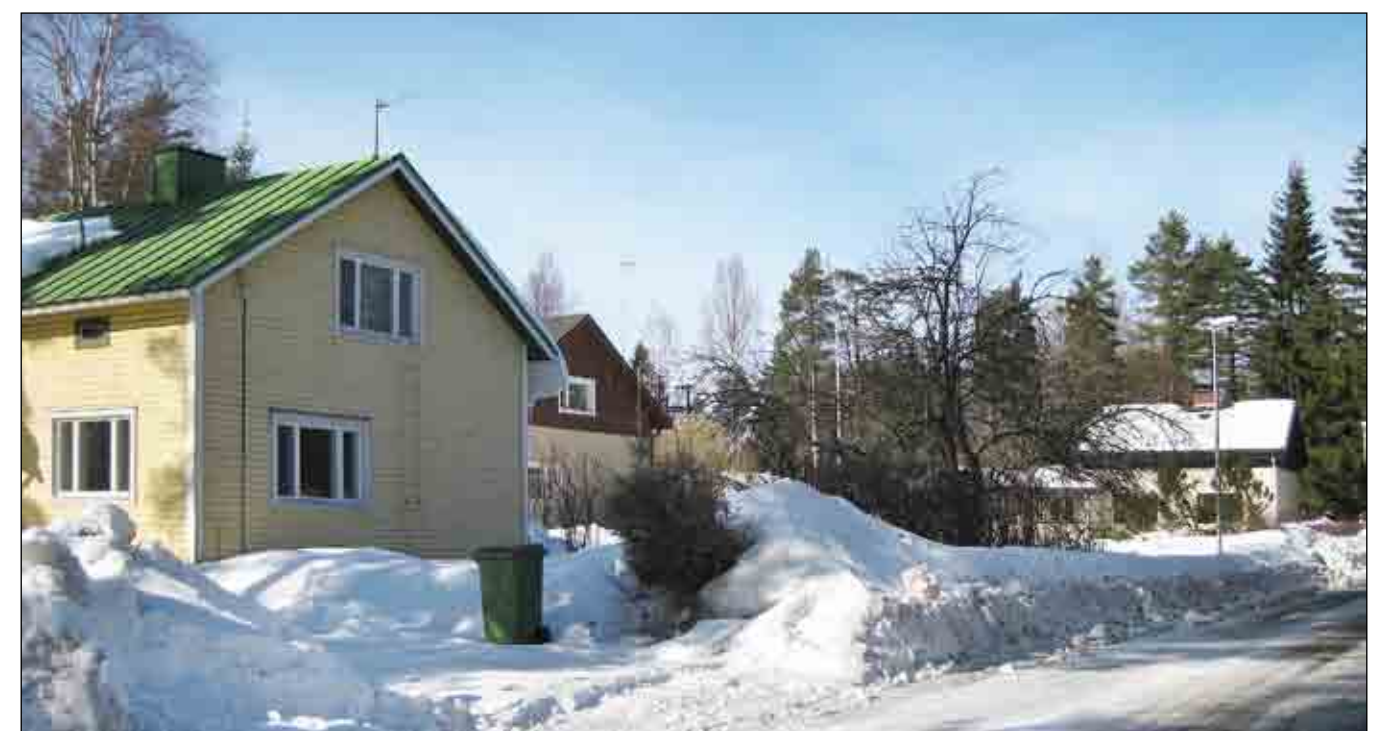
*Seiponmäen asutus on syntynyt jälleenrakennuskaudella.*

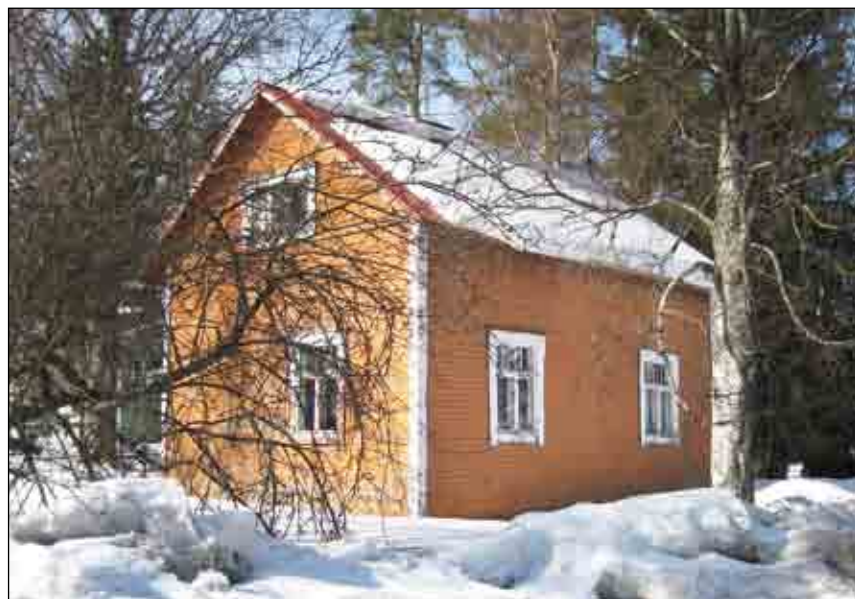
*Seiponmäessä esiintyy puolitoistakerroksisen talotyypin lisäksi matalampi yksikerroksinen talotyyppi, jossa on loivempi harjakatto*

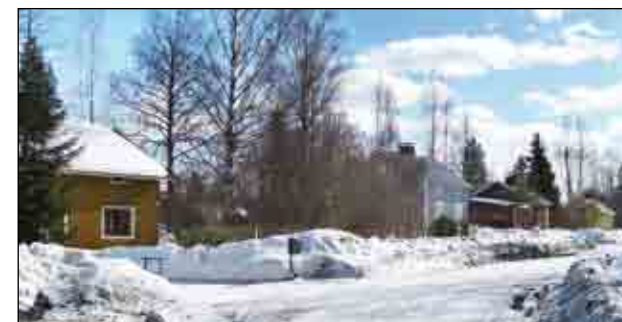
### Kurkilahdentien tyypitaloalue

Kurkilahdentien varteen on rakentunut pääosin 1950-luvun aikana noin kahdestakymmenestä jälleenrakennuskauden tyypitalosta muodostuva kokonaisuus, joka on yhtenäisimmillään kadun pohjoisosassa. Puolitoistakerroksisten tyypitalojen seassa on jonkin verran myöhemmin rakennettuja matalampia rakennuksia varsinkin tien eteläosassa. Aluekokonaisuus on kuitenkin melko eheä ja rakennukset ovat jälleenrakennuskaudelle tyypillisesti sijoitettu riveihin muodostaen yhtenäisen katunäkymän.

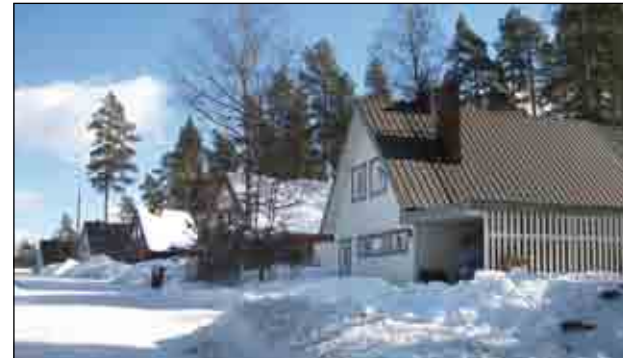
### Kurkiniemen käkikellotalot

Kurkiniemessä, Kuikkaraitilla ja Kurpankujalla on pieni 1970-luvun loppupuolen lyhyen tyylivirtauksen niin kutsuttujen käkikellotalojen alue. Kurpankujalla on yhteensä seitsemän jyrkkäkattoista puolitoistakeroksista asuinrakennusta ja Kuikkaraitilla viisi. Rakennukset on sijoitettu tonteille samansuuntaisesti ja ne muodostavat pienen yhtenäisen talorivistön. Alue kuvastaa 1970-luvun aluesuunnittelua ja pientalorakentamisen trendejä. Alueella on paikallista maisemallista ja rakennushistoriallista arvoa.

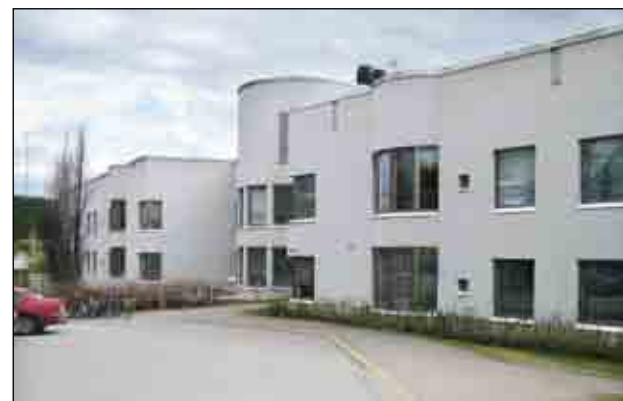
### Lehtiniemen vanhainkoti-palvelukeskus

Lehtiniemen vanhainkoti-palvelukeskus asumisyksikköineen on Lehtiniemen alueen maisemallisesti merkittävin rakennus jo massansakin puolesta. Rakennus on arkkitehtuuriltaan taidokkaasti toteutettu moderni, joskin historiasta aineksia lainaava julkinen rakennus. Rakennus on näin ollen myös rakennustaiteellisesti arvokas. Historia nuorella rakennuksella on vielä lyhyt, mutta kuvastaa Keuruun kaupungin viimeaikaista kehitystä.

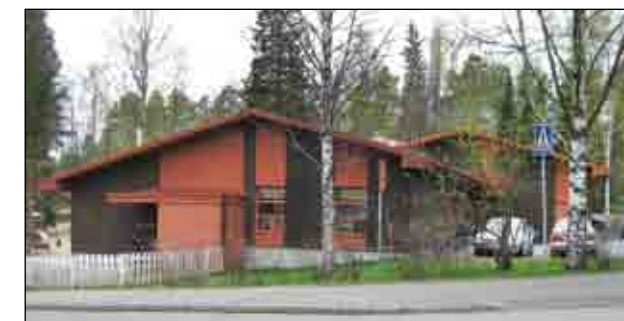
### Seipon päiväkot

Olavi Norosen suunnittelema päiväkotirakennus on valmistunut 1970–1980-luvun taitteessa ja siinä on mm. värimaailmansa puolesta nähtävissä vielä 1970-luvun henkeä. Kuitenkin arkkitehtuuri on aikaan nähden edistyksellistä ja muotokieleltään mielenkiintoista. Rakennus on edustava esimerkki aikansa julkisesta rakentamisesta ja on rakennustaiteellisten ja -historiallisten arvojensa vuoksi paikallisesti arvokas. Sen sijainti Multiantien läheisyydessä Seiponniementien ja Oikotien risteyksessä on myös maisemassa merkittävä.

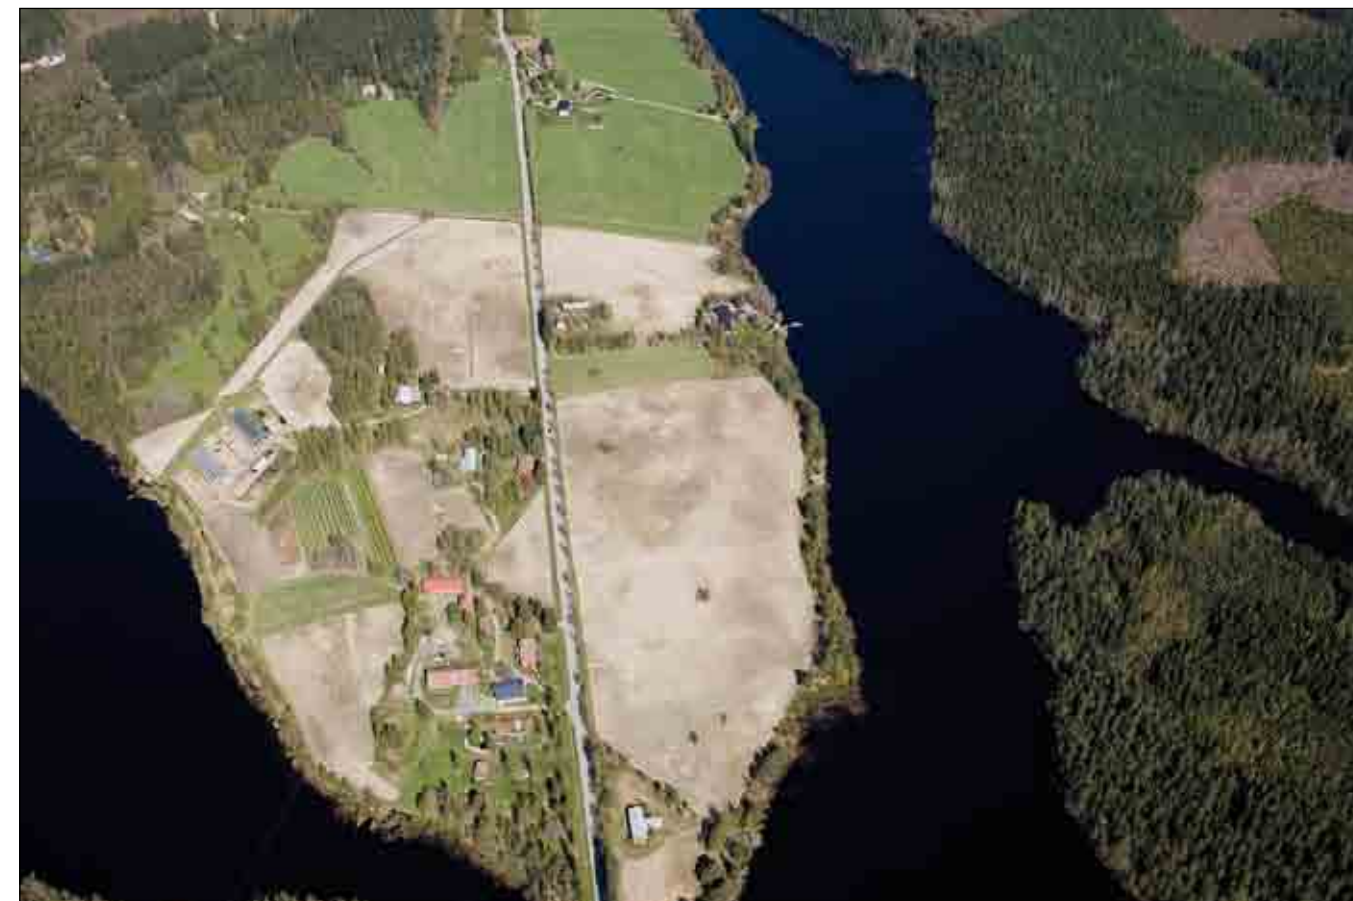
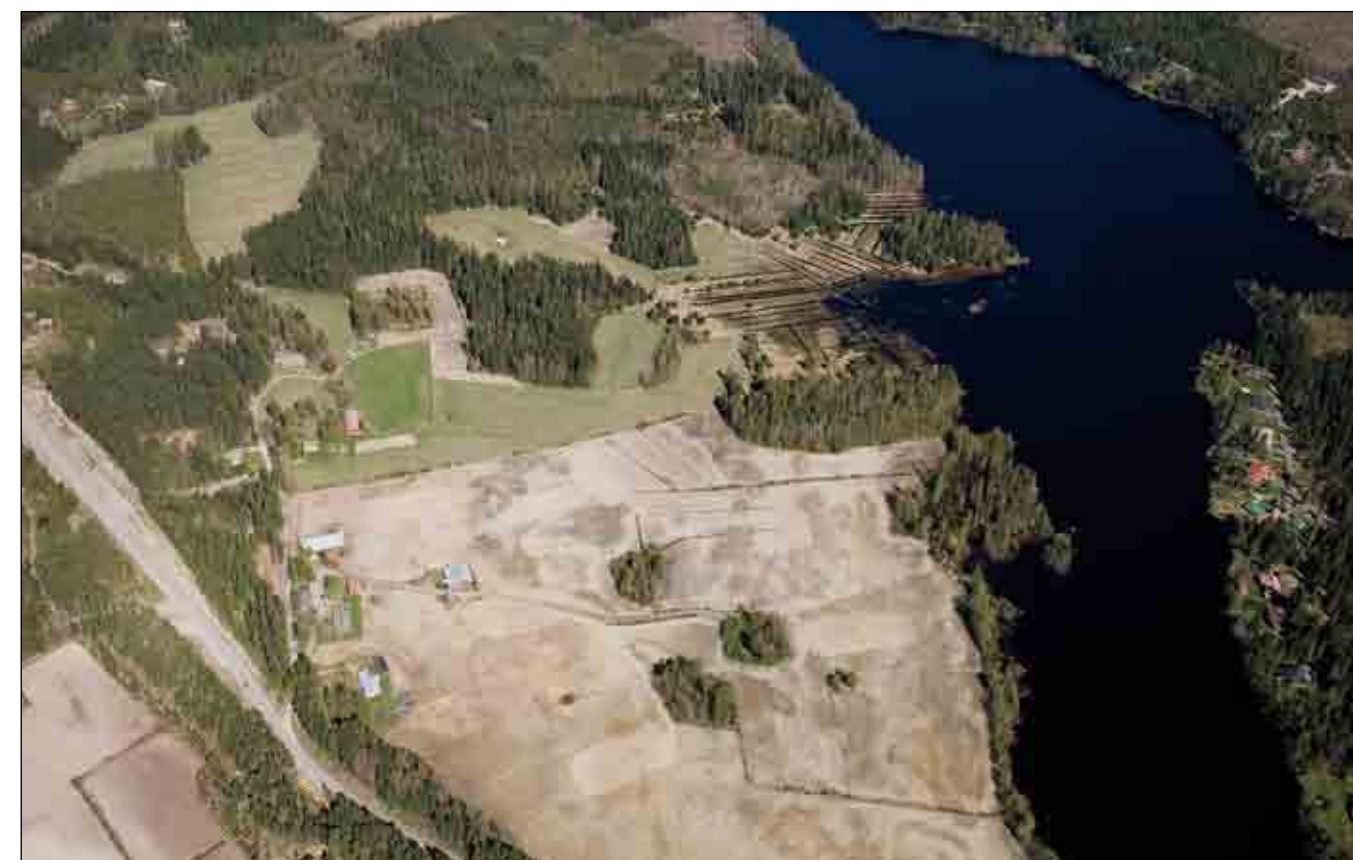
Yläkuvassa Könttärin-Pekkalen-Seikon alue etelästä kuvattuna ja alhaalla Sammallahden seutua yös etelästä kuvattuna.

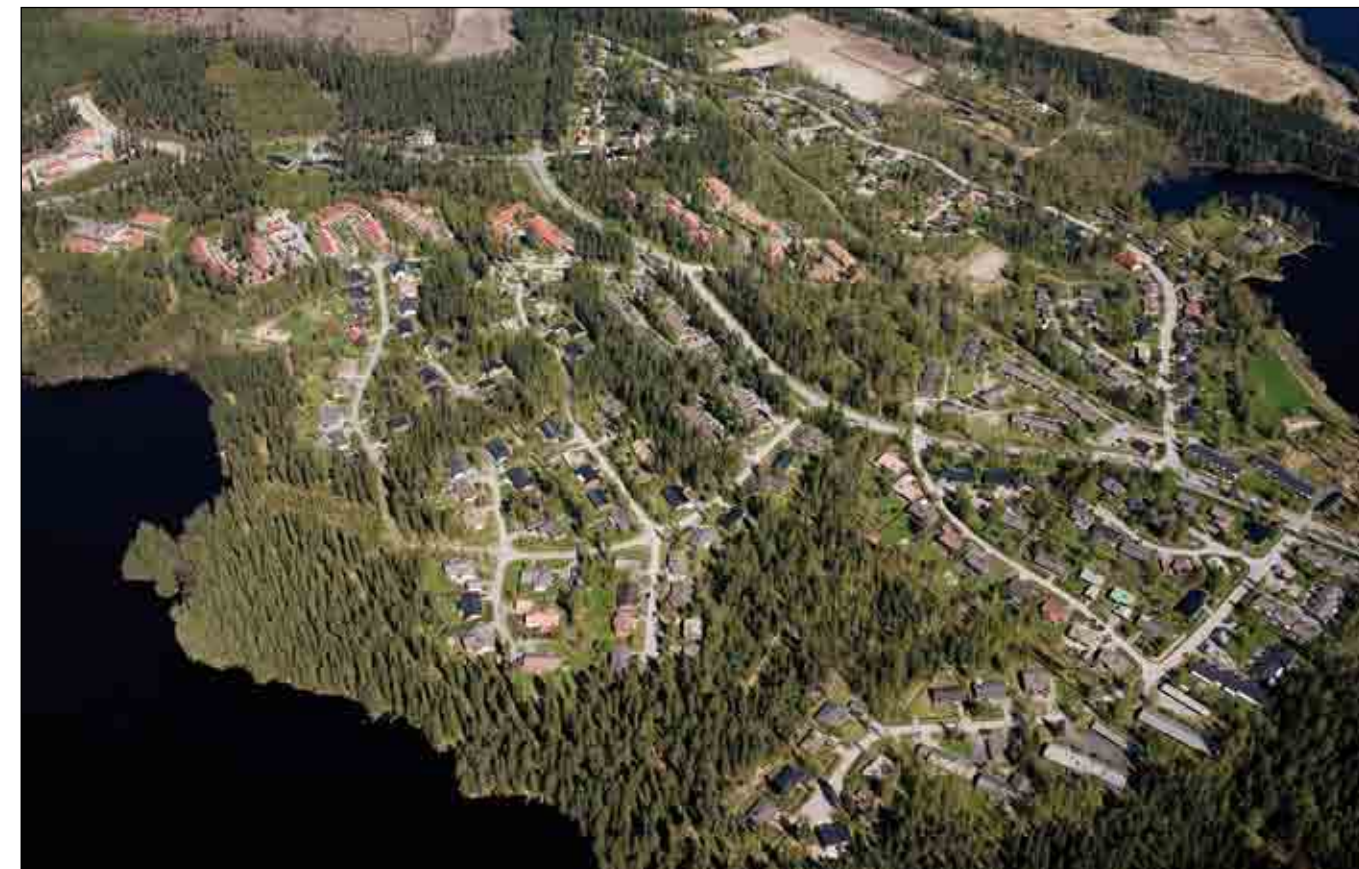
Ketvelniemen pientaloalue etelästä kuvattuna.

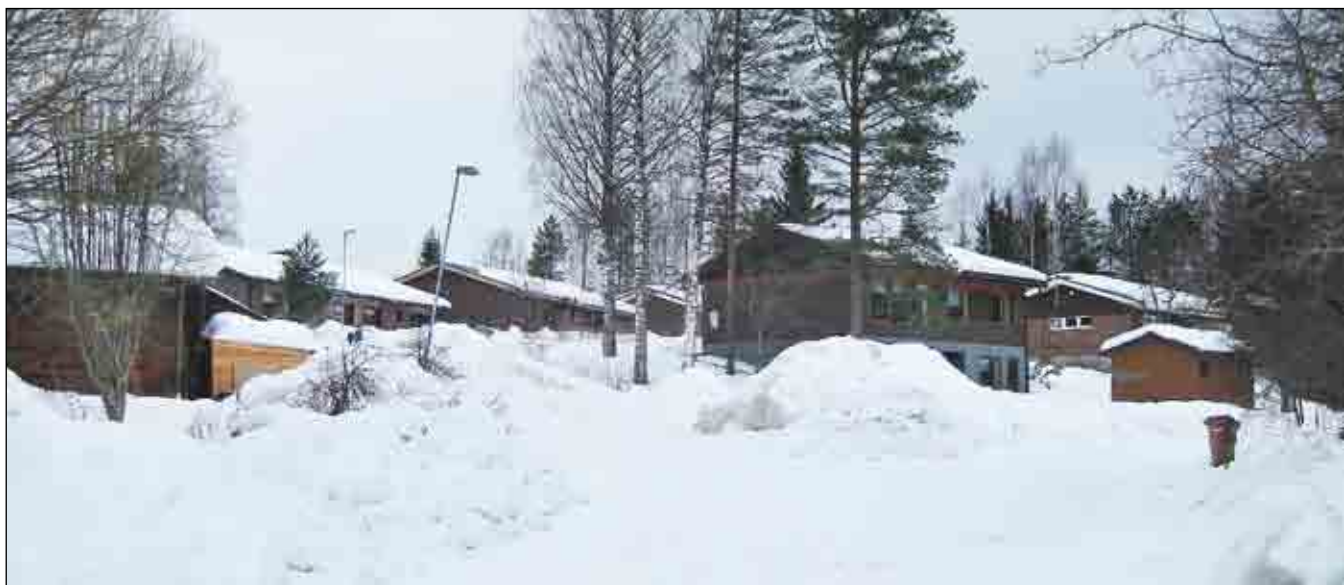
*Ketvelniemi on rakentunut pääosin 1970-1980-lukujen aikana Keuruun kaupungin kaavoitus-toiminnan myötä. Alue on tiili-talovoittoista pientaloaluetta.*

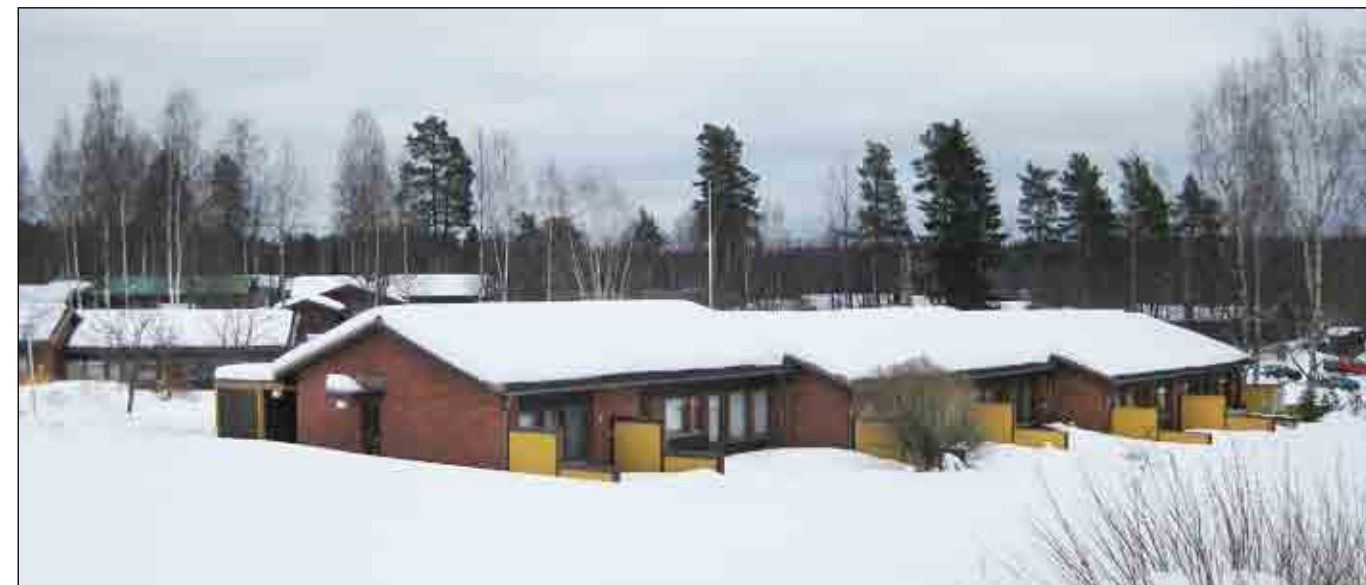
*Runkotien varressa sijaitseva rivitaloalueella rakennukset on suunniteltu maaston muoto- ja mukaellen. Yhtenäisen rivitalokorttelin rakennukset ovat mittakaavaltaan ympäristöön nähden sopivia ja ryhmitel-ty viihtyisästi monotonisuutta välttäen.*

Ketvelniemen rivitalot ovat omissa kortteleissaan ja niiden rakennuspai-koissa on huomioitu maaston muodot ja korttelin yhtenäisyys. Edustavin esimerkki yhtenäisestä rivitalokorttelisuunnittelusta Ketvelniemessä on kortteli 310. Runkotien varteen rinteeseen sijoittuva rivitalokortteli muodostuu seitsemästä maaston muotoja noudatellen porrastetusti rakennetusta arkkitehtuuriltaan yhteneväisestä rivitalosta, jotka muodostavat pienipiirteisen huolella suunnitellun miljöön, joka sijaitsee maisemallisesti keskeisellä ja näkyvällä paikalla alueen päätien varressa rinnemaastossa.

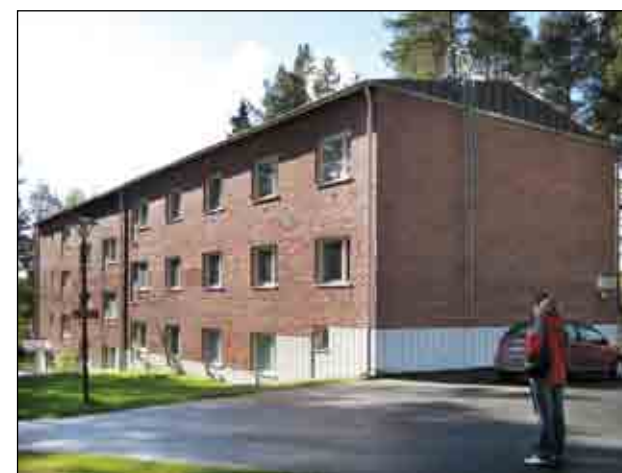
Historiallisesti merkittävä Juurikkaniemen B-mielisairaalan alue kuvastaa sotien jälkeistä julkisten palvelujen ja terveydenhuollon kehitystä. Sairaalan rakennukset sijaitsevat maisemallisesti merkittävällä paikalla vesistön ääressä Ketvelniemessä. Sairaala-alueella sijaitsevat punatiiliset sairaalan rakennus-kompleksi ja kaksi entistä henkilökunnan asuntolaa muodostavat ajallisesti ja tyylillisesti yhtenäisen rakennushistoriallisesti arvokkaan kokonaisuuden. Arkkitehti Jonas Cedercrutzin ja Helge Railon suunnittelemat rakennukset ovat tyypillisiä ja edustavia esimerkkejä 1950-luvun sairaala-arkkitehtuurista ja ne ovat säilyttäneet alkuperäisen ulkoasunsa varsin hyvin.

Sairaala-alueella sijaitsevat eri-ikäiset pienet sauna- ja muut talousrakennukset ovat käyttö rakennuksia,

joilla ei ole erityisen suuria rakennustaiteellisia tai historiallisia arvoja. Niiden ympäristöllä ja esimerkiksi potilaiden rakentamilla portailla ja niemekkeillä on kuitenkin maisemallista merkitystä. Sairaala-alueeseen kuuluva tiilinen muuntamorakennus edustaa lisäksi jo häviävää rakennustyyppiä. Sairaalan liepeillä oleva Luotola on 1950-luvun pienehkö huvila, joka kuvastaa oman aikansa rakennustapaa.

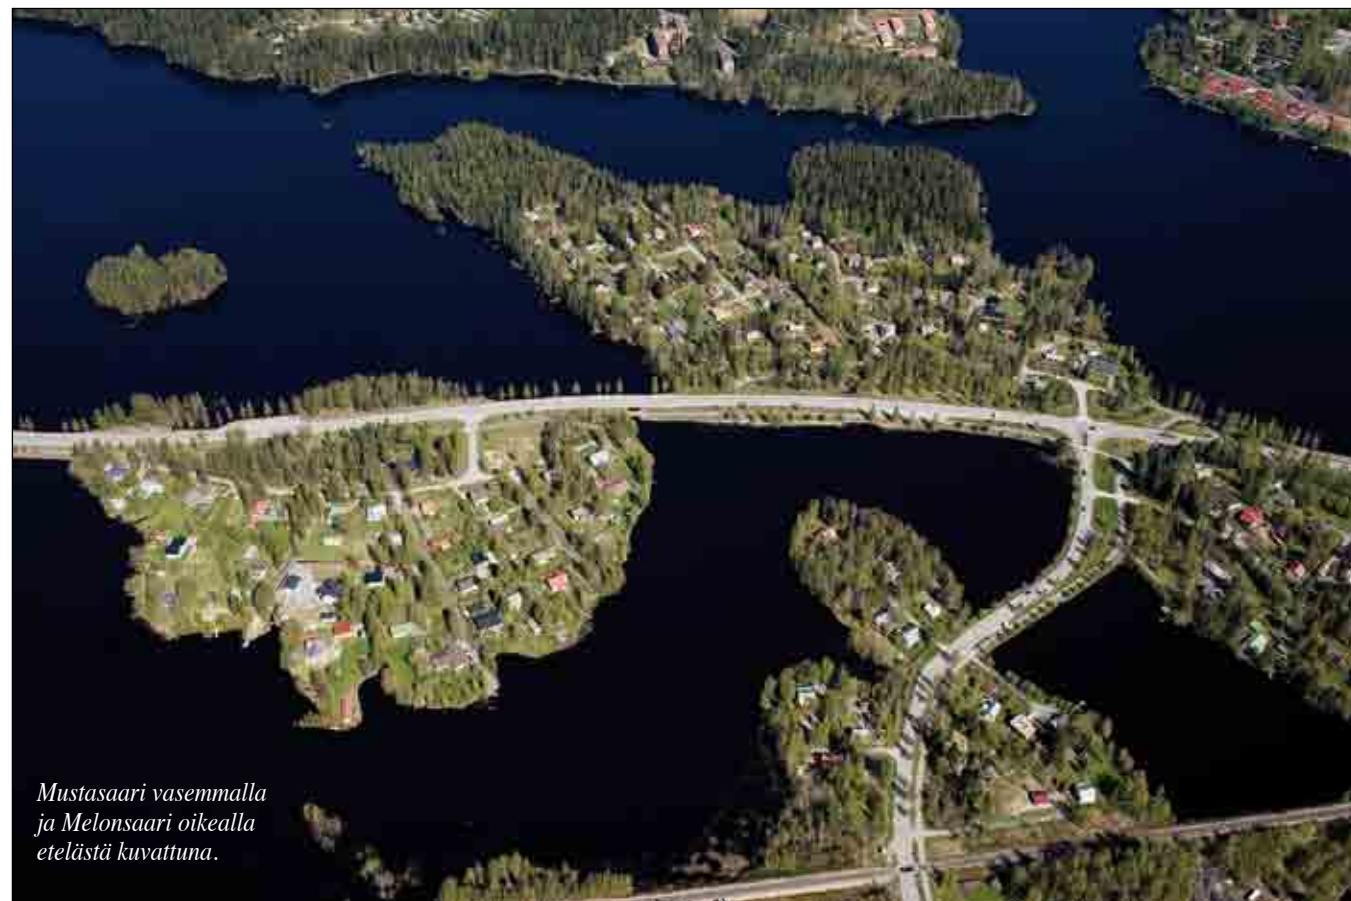
*Mustasaari vasemmalla ja Melonsaari oikealla etelästä kuvattuna.*

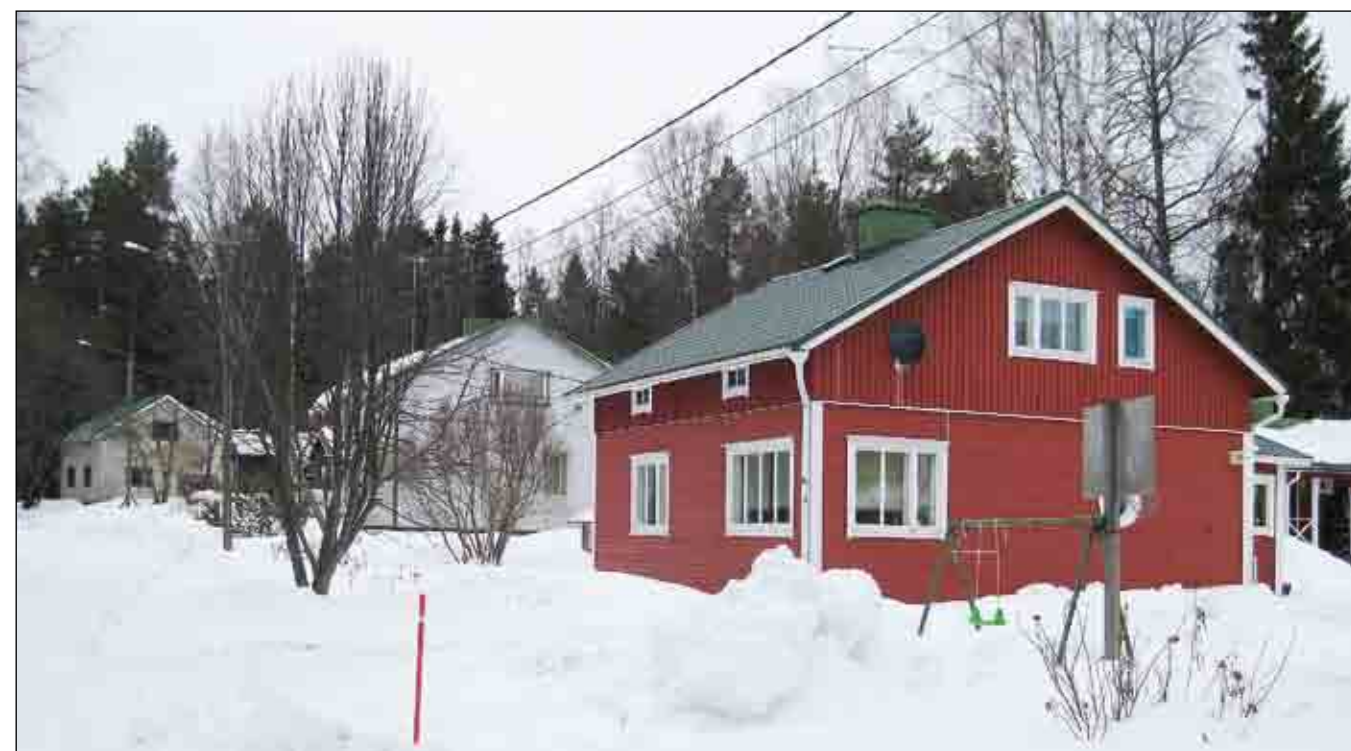
*Myös Mustasaari on asutettu jälleenrakennuskaudella. Sen tilanne vastaa Melonsaarta yhtenäisyyden ja säilyneisyyden osalta.*

Rakennuskannaltaan saaret ovat edelleen suhteellisen yhtenäisiä. Uudisrakentaminen on ollut vähäistä ja alueella on säilynyt 1940–1950-luvun leima. Rakennukset ovat asuttuja ja pihapiirejä hoidetaan. Rakennuksiin on kuitenkin kohdistunut erilaisia julkisivukorjauksia ja laajennusrakentamista ja lähes jokaisessa rakennuksessa alkuperäinen asu on osittain tai kokonaan hävinnyt. Molemmat saaret ovat kuitenkin jälleenrakennuskauden tyyppitaloalueina paikallisesti merkittäviä.
