# KEURUUN KESKUSTA

Rakennusinventointiraportti

KESKI-SUOMEN  
MUSEO

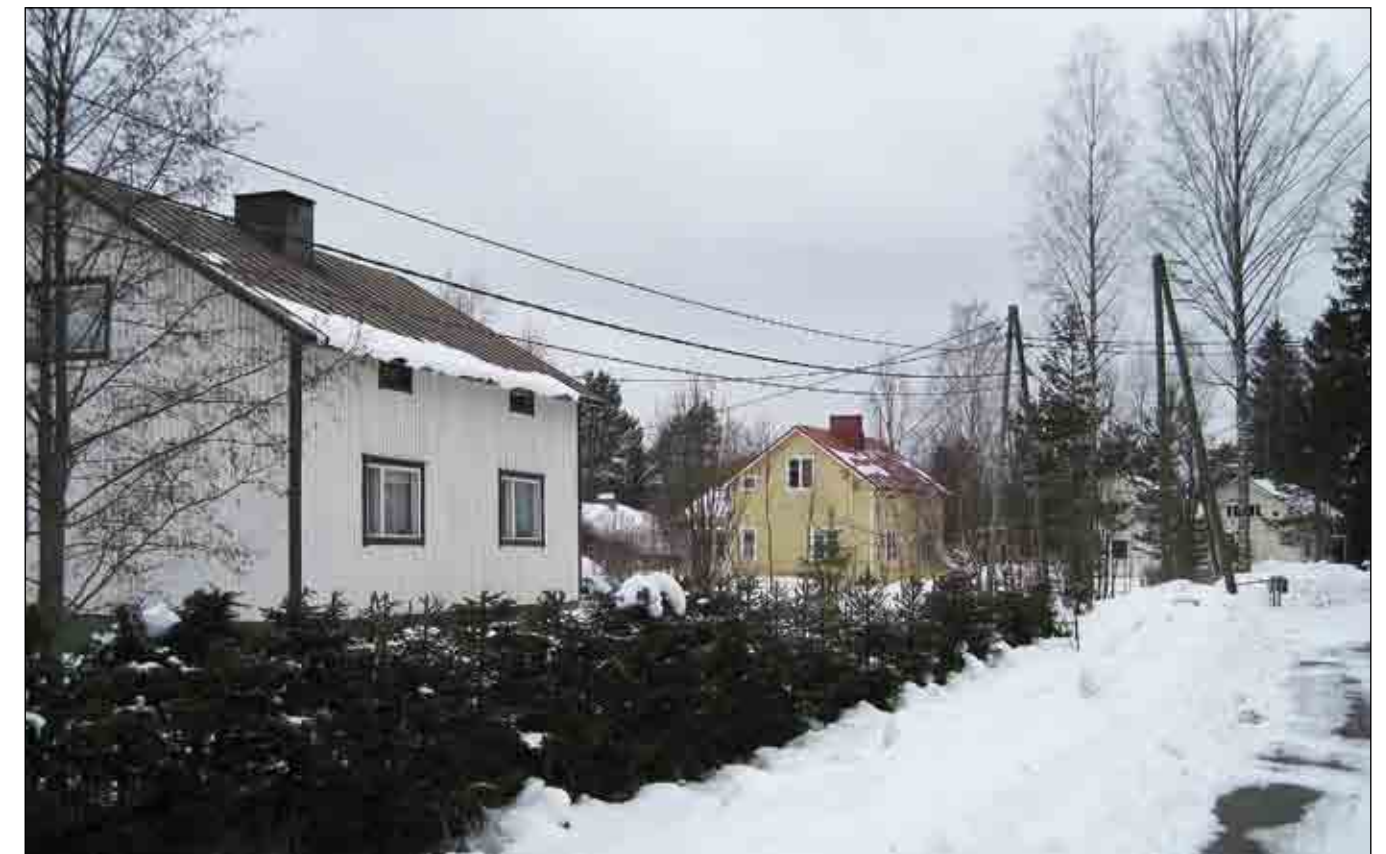
*Kuva vasemmalla: Melonsaaren vallitsevana rakennustyyppinä on pysynyt jälleenrakennuskauden tyyppitalot. Rakennuksiin kohdistuneet monet muutokset ovat kuitenkin heikentäneet alueen yhtenäisyyttä.*

Rakennuskannaltaan saaret ovat edelleen suhteellisen yhtenäisiä. Uudisrakentaminen on ollut vähäistä ja alueella on säilynyt 1940–1950-luvun leima. Rakennukset ovat asuttuja ja pihapiirejä hoidetaan. Rakennuksiin on kuitenkin kohdistunut erilaisia julkisivukorjauksia ja laajennusrakentamista ja lähes jokaisessa rakennuksessa alkuperäinen asu on osittain tai kokonaan hävinnyt. Molemmat saaret ovat kuitenkin jälleenrakennuskauden tyyppitaloalueina paikallisesti merkittäviä.

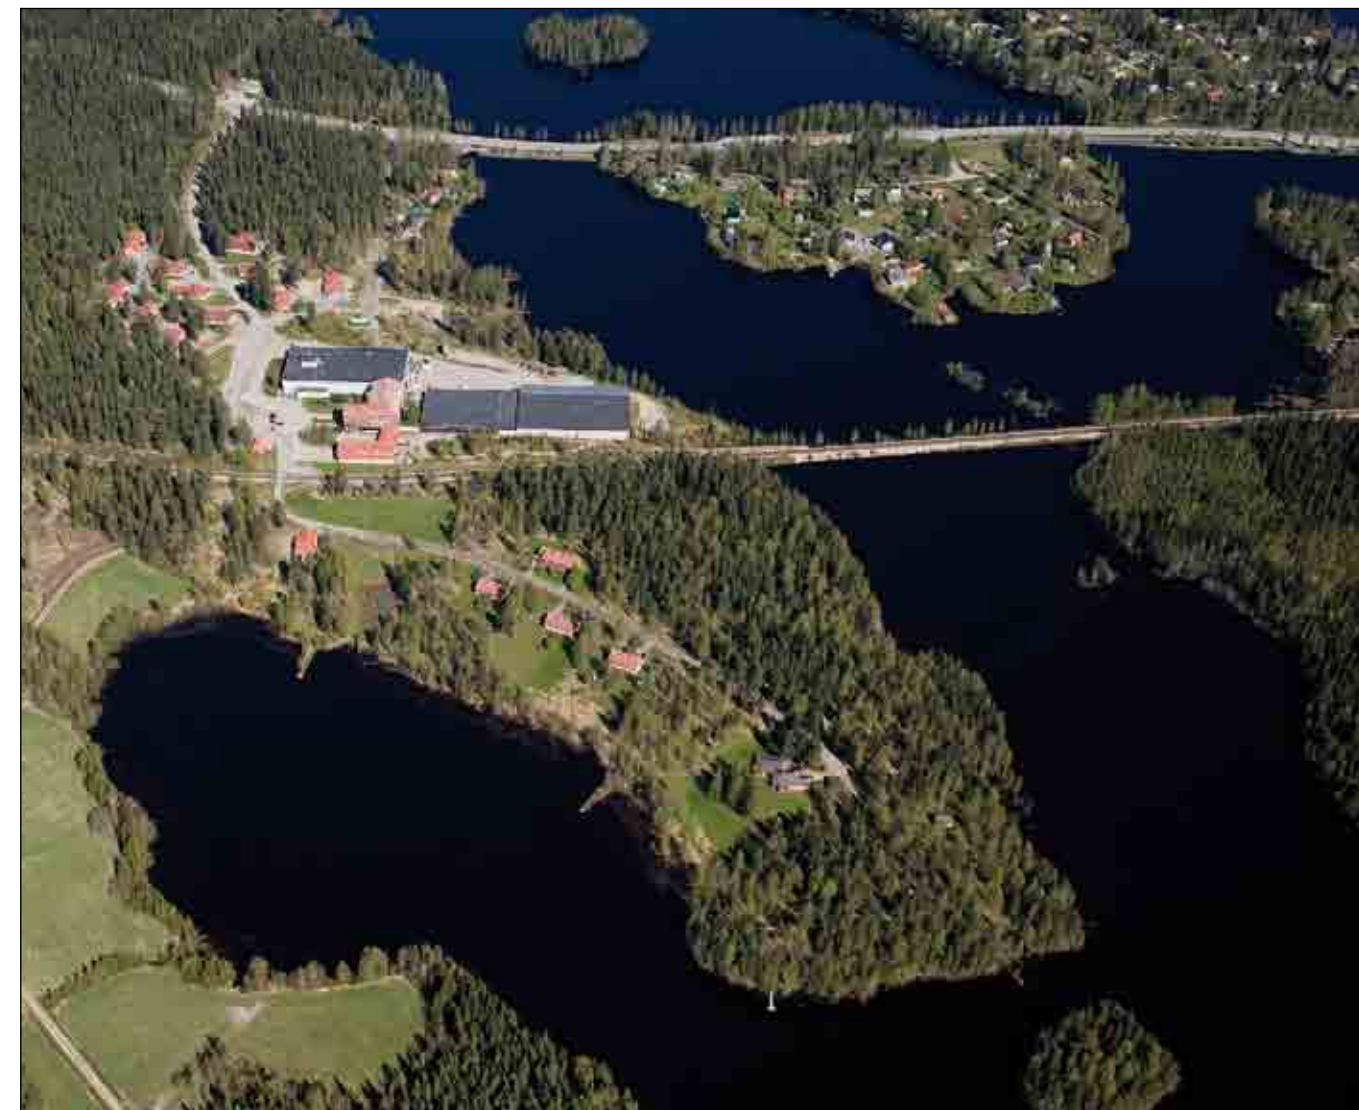
Rautoniemi ja Otavan kirjapainokylä etelästä kuvattuna.

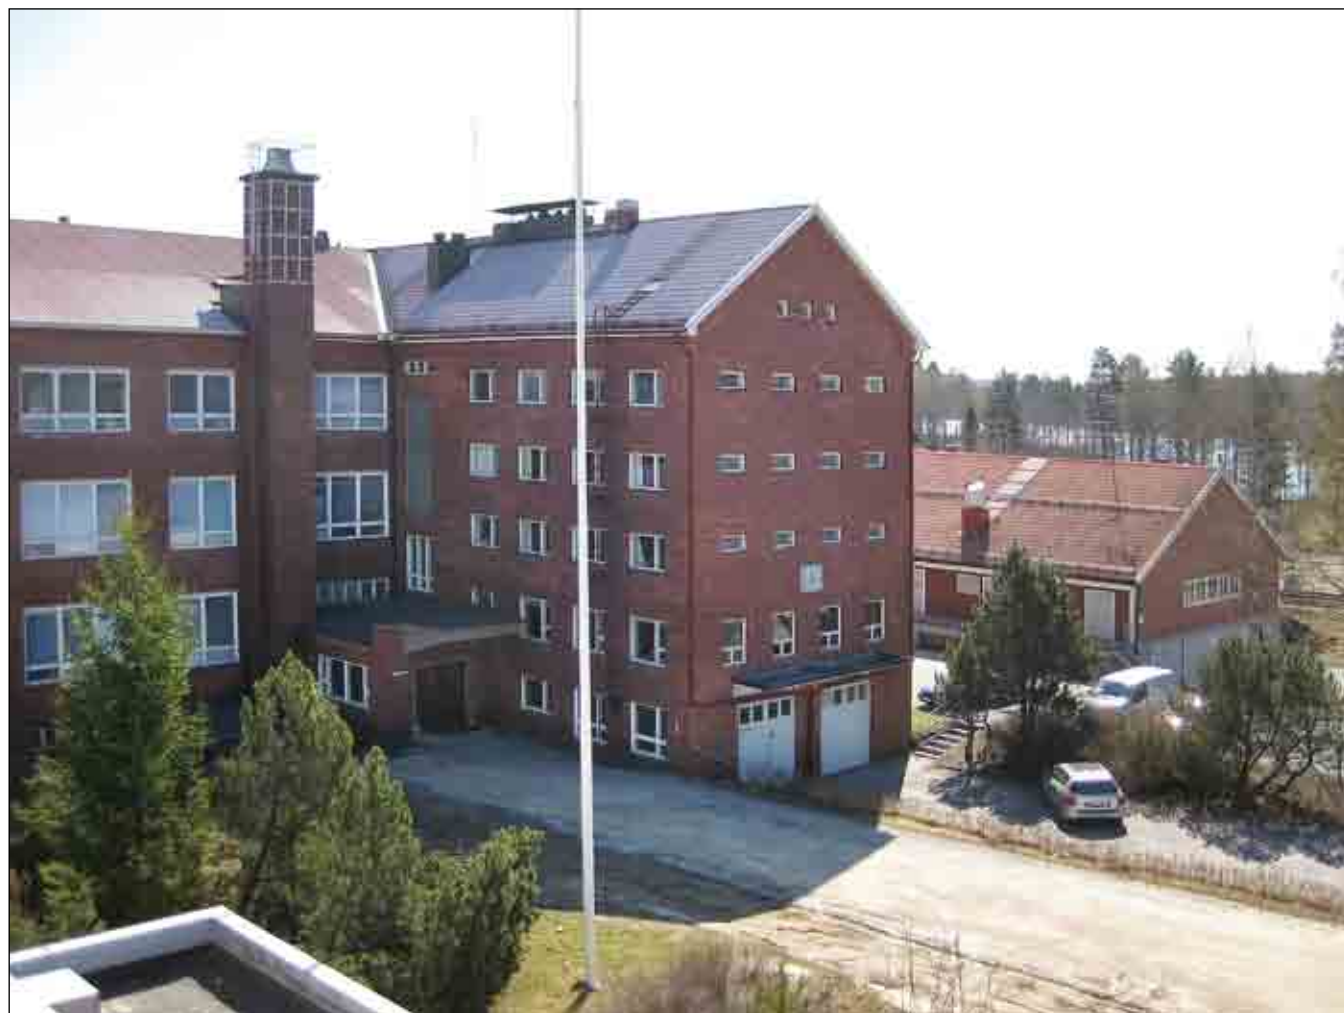
Otavan alueella kirjapainorakennus sijaitsee keskeisellä paikalla rautatien vieressä. Kirjapainon vanhin, 1950-luvun osa edustaa arkkitehti Palmqvistille ominaista eklektistä tyyliä. Rakennuksen julkisivuissa yhdistyy sotien jälkeisen jälkifunktionalismin pelkistetty muotokieli Palmqvistin romanttis-klassistisiin piirteisiin. Punatiilinen rakennus liittyy toisaalta

1950-luvun punatiiliarkkitehtuuriin, toisaalta varhaisempaan 1800–1900-lukujen teollisen punatiilirakentamisen perinteeseen. Kirjapainon 1970–1980-lukujen laajennukset ovat laatikkomaisia, rationalistisia halleja, jotka sopivat huonosti miljöökokonaisuuteen.
